# SINTEF RAPPORT

**Gjennomgang av tekniske krav til oppdrettsanlegg  
- basert på rømmingstilfeller i januar 2006**

FHL havbruk

RAPPORTNR. SFH80 A066056	GRADERING Åpen	OPPDRAGSGIVERS REF. Aina Valland, FHL havbruk	
GRADER. DENNE SIDE Åpen	ISBN 82-14-03953-8	PROSJEKTNR. 862017	ANTALL SIDER OG BILAG 20
ELEKTRONISK ARKIVKODE		PROSJEKTLEDER (NAVN, SIGN.) Ulf Winther <i>Ulf Winther</i>	VERIFISERT AV (NAVN, SIGN.) Arne Fredheim
ARKIVKODE	DATO 3. juli 2006	GODKJENT AV (NAVN, STILLING, SIGN.) Marit Aursand, forskningssjef <i>Marit Aursand</i>

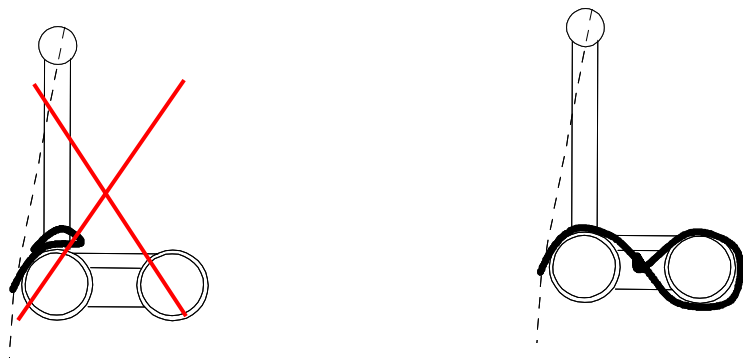
Ved flere tilfeller har nota vært festet til flyter på en måte som øker sannsynligheten for at nota kan miste festet til flyter, for eksempel dersom rekkverkstøtter blir skadet (se figur 1). I enkelte tilfeller er ikke alle innfestingspunktene i nota benyttet til å feste den til flyter, blant annet fordi det har vært praktisk vanskelig å finne et godt feste på ringen siden fotrister har vært i veien.

**Figur 1 Ulike måte for innfesting av not til flyter**

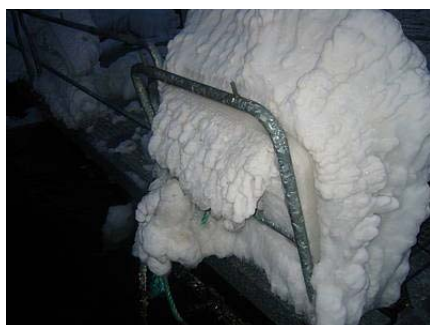
Verdiene som står i NS 9415 er de samme som gis i ”Den Norske Skipskontrollens regler av 1998, paragraf 12 Stabilitet”. De oppgitte verdiene (30 kg/m<sup>2</sup> for horisontale og 7,5 kg/m<sup>2</sup> for vertikale flater) synes å være for lave sammenlignet med det som har blitt observert, se Figur 2.

**Figur 2** Is på rekkverk, bilde hentet fra <http://www.flextech.no>.

En verdi på 7,5 kg/m<sup>2</sup> (horisontale flater) tilsvarer kun ca 0,75 cm med is. Som bildet viser kan man få vesentlig mye større ismengder. Det ble og observert at stålanlegg med mye restoppdrift var i ferd med å synke på grunn av ismengdene.

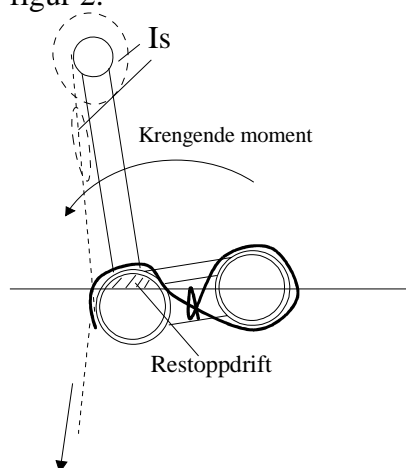
Is ble tidligere ansett for ikke å være et vesentlig problem for plastringer. I forbindelse med Narve ble det observert så store mengder is på plastringene at de var i ferd med å gå under. Hvis indre ring går ned kan man få problemer med knekking og brudd av klammer, rekke og rekkestøtter, se figur 2.

**Figur 3** Islast på plastringer.

Ved flere tilfeller ble det observert at rekkestøtter og rekke var knekt og hoppenett falt ned. Dette kan igjen føre økte belastninger på not og føre til nota blir revet løs fra flyter. Når rekke og rekkestøtte faller inn i nota kan det føre til at skarpe detaljer kan rive hull.

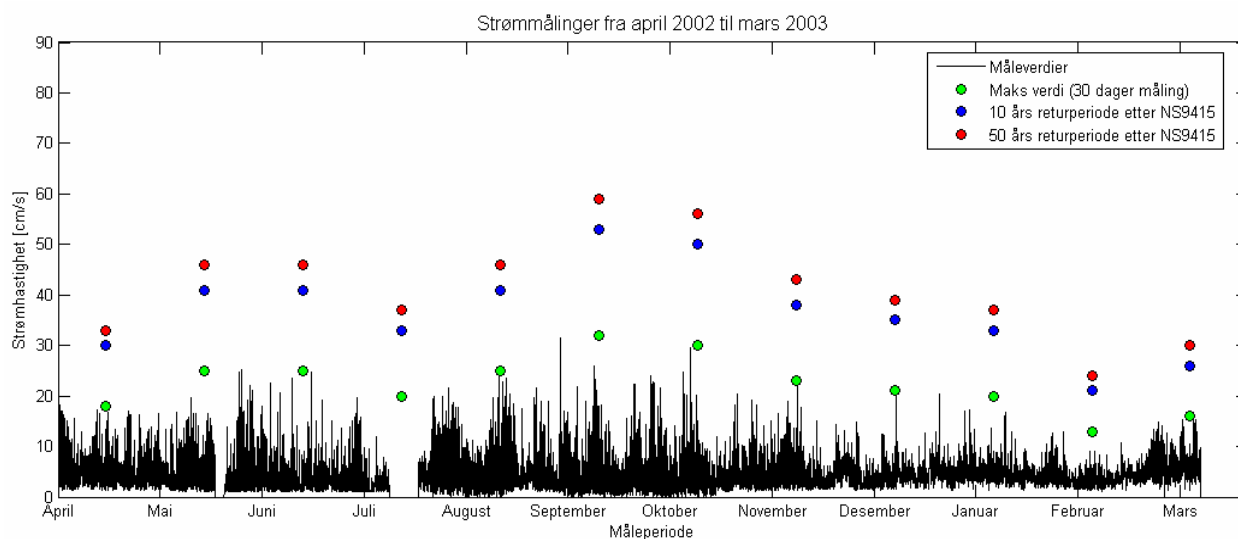
Årsaken til for lav dimensjonerende strømhastighet er todelt. I noen tilfeller ble det brukt resultater fra 14 dagers målinger, selv om standarden (NS 9415) krever fire ukers måling. Dette er i disse tilfellene godkjent av de akkrediterte selskapene. Selv om man måler i fire uker og bruker metodikk skissert i standard, kan man ende opp med dimensjonerende strømhastigheter som vil være ikke-konservative, se Figur 4.

**Figur 4 Variasjon i strømhastighet over et år.**

Hvis man for eksempel baserer lokalitetsklassifiseringen på målinger gjort i februar, vil dimensjonerende strøm med henholdsvis 10 års og 50 års returperiode overskrides i henholdsvis 6 og 5 måneder i løpet av den perioden som det ble målt. Det settes nå i gang et forskningsprosjekt med målsetting å finne fram til metoder for måling av strøm over kortere perioder (1-3 måneder) basert på måletidspunktet i løpet av et kalenderår, som kan gi gode indikatorer for ti- og femtiårs returperioder.

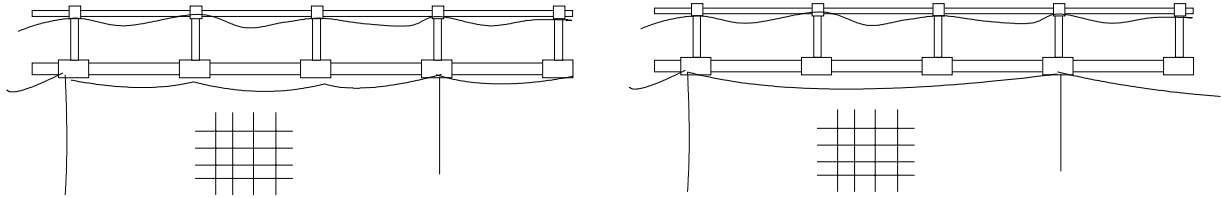
Progressive brudd i innfesting førte ved enkelte tilfeller til at store deler av hovedtau og hoppenett hang ned under vann og førte til at fisk rømte. Dette forholdet omtales ikke i NS 9415 i dag.

**Figur 5 Innfesting av not til flyter.**

At innfesting ryker skyldes hovedsakelig strømbelastning. Hvis det er store mengder dødfisk i not kan dette skape en ekstra treghet som kan føre til at også de dynamiske belastningene fra bølgene blir større.

Det bør stilles strengere krav til antall festepunkt og det bør også spesifiseres hvor og hvordan nota skal festes til flyter, se Figur 5. Samtidig med krav til innfesting bør man kreve at det sjekkes mot progressivt brudd og fare for "totalhavari" av nota.

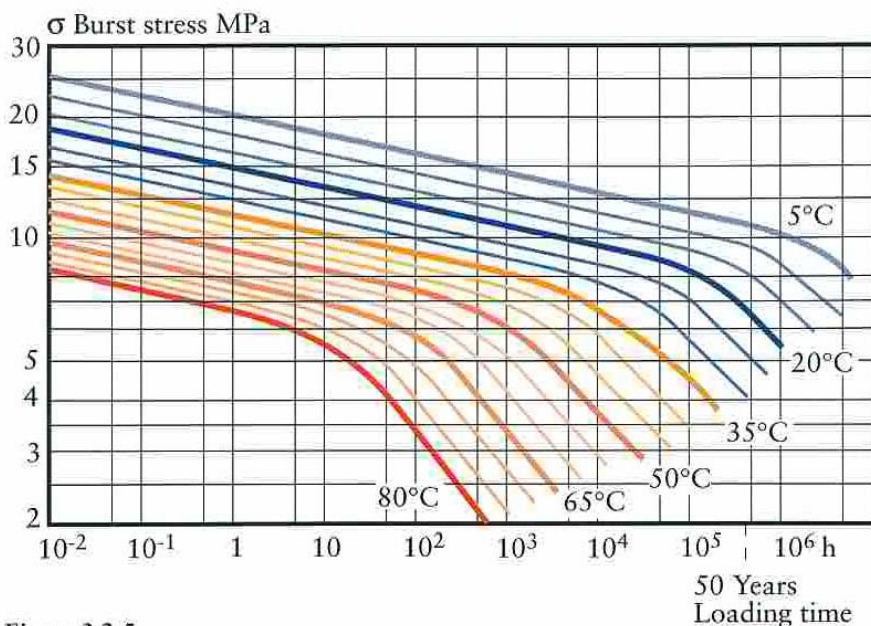
Plast har kompliserte materialegenskaper i forhold til andre konstruksjonsmaterialer som stål og aluminium. Egenskapene til plast er avhengig av varighet til belastning og temperatur, se Figur 6.

**Figur 6 Kapasitet som en funksjon av belastningstid og temperatur.**

Som figuren viser svekkes kapasiteten til materialer når belastningstiden og temperatur øker. Det er derfor viktig at man bruker de verdiene som er oppgitt i NS 9415 ved dimensjonering av plastringer. Det gjelder for både flyter og klammer/rekkestøtter hvis de er laget av plast. Lokal knekking av plastør i forbindelse med ovalisering av flyter på grunn av strøm er et annet vanlig problem, se Figur 7.

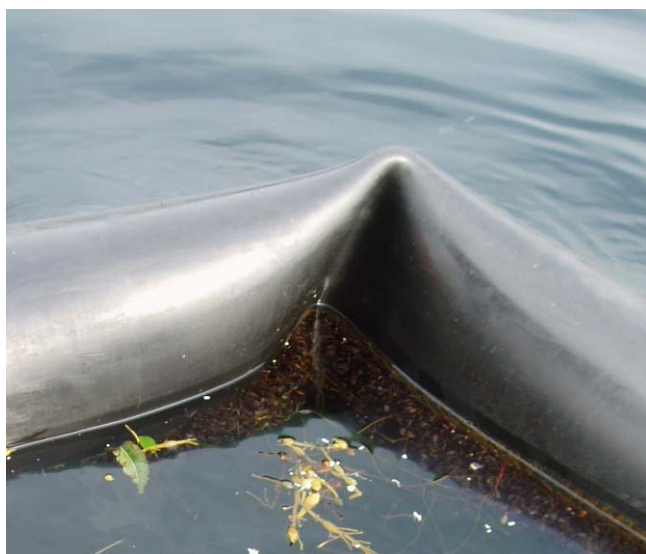
**Figur 7 Lokal knekking av plastrør.**

Når en plastring kollapser er det alltid stor risiko for at også klammer, rekkestøtter og rekke blir ødelagt. Dette vil gi flere mekanismer som kan medføre rømming.

Tilgjengelig beregningsmetodikk finnes for å unngå kollapsmekanismen vist i figuren over. Janson (1999) gir en kritisk bøyeradius for rør som er basert på ovalisering på tversnittet til røret:
