Rømmingshindring

Østen Jensen

SINTEF Fiskeri og havbruk AS

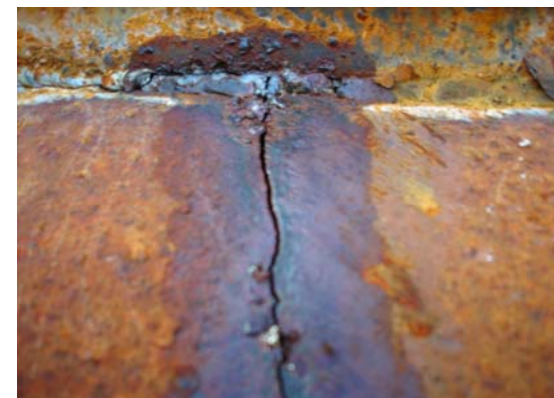
Havari og rømming fra et gammelt rustent og usertifisert anlegg

- Havarinatten - vind opp i sterk storm styrke fra NV.
- Deler av anlegget tok inn vann og sank under overflaten.
- Da røkterne ankom anlegget og satte i gang tiltak for å forsøke å berge anlegget.
- Det ble besluttet å redde den flytende delen av anlegget og de to nedsunkne burene med fisk ble skilt ifra og sank til bunns.

- Anlegg fra 1990.
 - Vært i bruk på ulike lokaliteter.
- Dugelighetsbeviset var midlertidig
 - Utstedt uten befaring på anlegget.
 - Førte til at inspeksjonsorganets mistet akkreditering.
- Eksponert lokalitet.
 - Antatt at vindgenerert sjø fra vest dominerer.
 - Bølger fra NV ble neglisjert
 - Havdønninger ble neglisjert.
 - Røkterne bekreftet at verste bølgeretningen var fra NV.

- Ansvaret for drift og sikkerhet av akvakulturanlegg ligger hos oppdretter.
 - Anlegg var i dårlig forfatning.
 - Anlegget hadde store svekkelser på grunn av utmatting.
 - Ble gitt klare advarsler mot å bruke anlegget
 - Utsatt lokalitet
 - Lokalitetsklassifiseringen tok ikke hensyn til bølger fra nordvest
 - Totalt for "snill".
 - Havariet skyldes ikke spesielle uventete hendelser.
- Fortøyningsutleggingen var mangelfull
 - Dette bidro trolig til havariet

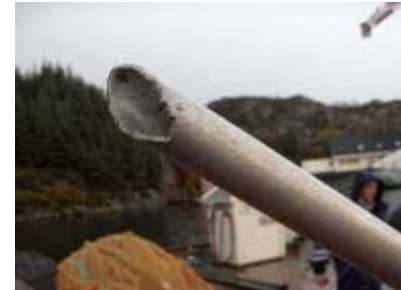
- Rømming skjedde om natta
 - Sterk vind
 - Antatt lavere strømhastighet og bølgehøyde enn dimensjonerende
- All fisk i en merd rømt
 - Brudd i sidetau
 - Horisontal 11.9 meter revne på 10 meters dyp
 - Rørlignende fremmedlegeme funnet i not
 - Stedvis mye begroing på not
- Anlegget hadde forskjøvet seg
 - Skyldtes brudd i rammefortøyning
 - Kordelene skåret rent av

- Rene bruddflatene indikere skarp gjenstand.
 - Kan være propellskade
 - Tauet er normalt på ca 3-4 meters dybde ved stille sjø. Ved urolig sjø kan selvfølgelig dette variere sterkt.
- Usikkert hvem som har sertifisert fortøyningen.
- Oppdretter har ikke mottatt brukerhåndbok.

- Begroing indikerer brudd før revnen oppstod.
- Ingen ytre mekanisk påvirkning på notlinet ved bruddstedet.
 - Primær skade begrenset til sidetau.
- Bruddet i sidetauet kunne vært oppdaget ved dykkerinspeksjon.
 - Enklere å oppdage hvis nota er skikkelig rengjort.
- Med brudd i sidetau er det bare et tidsspørsmål før nota revner f.eks. ved opplining.

- Grunnet begroing på tautampen er det grunn til å tro at sidetauet helt eller delvis var røket en tid før revnen i nota oppstod.
- Bruddet i sidetauet antas ha vært en direkte foranledning til revnen i nota. Da sidetauet røk helt av, overføres krefter fra sidetau til omkringliggende notlin og notposen vil da revne.
- Fordi tydelige spor etter ytre mekanisk påvirkning på notlinet på bruddstedet er ikke observert, kan det se ut som den primære skaden er begrenset til sidetauet.

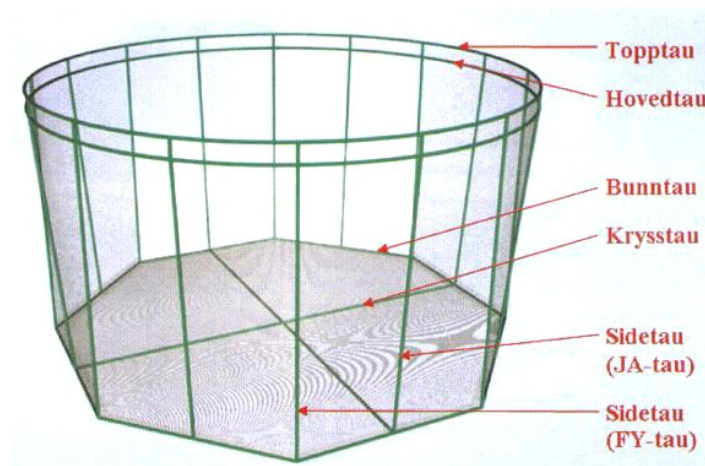
- Stor avstand mellom festene mellom not og flyter kan føre til progressive brudd.

Knytes mellom støttene rundt begge flyterør

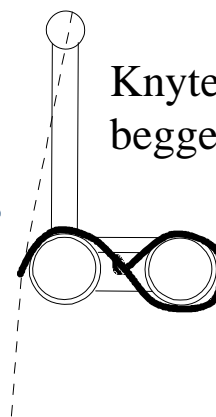
Knytes rundt rekkestøtta

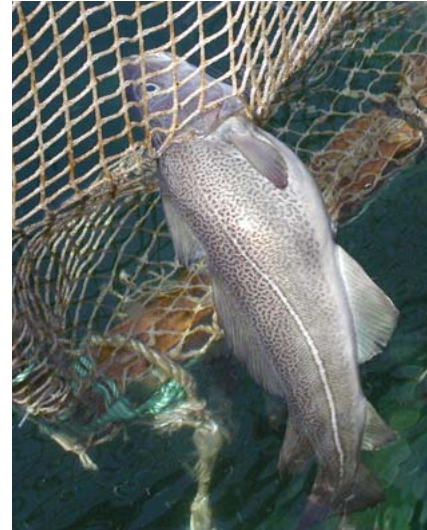
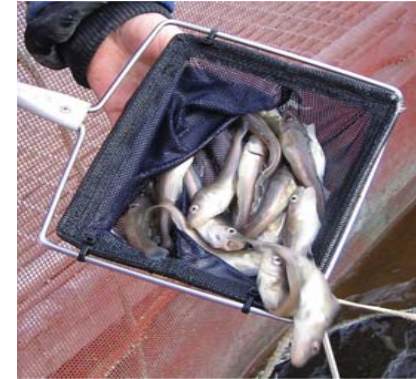
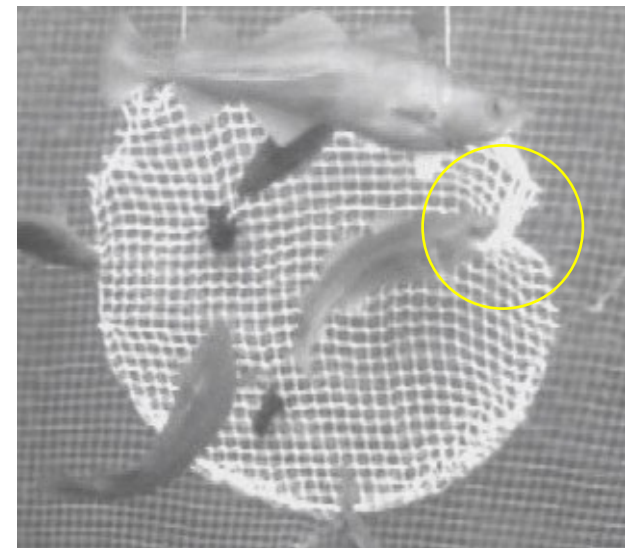
- Av samme årsak som laks.
- Torskene er mer rømmingsvillig
 - Ca 2 % av torskene er registrert som rømt de siste årene
- Anleggene har vært for dårlige
- Settefiskene er mindre
- Torskene biter hull i nota
 - Kraftig angrep
 - Fisk i alle størrelser
 - Alle dyp
 - 100 angrep på 4 timer

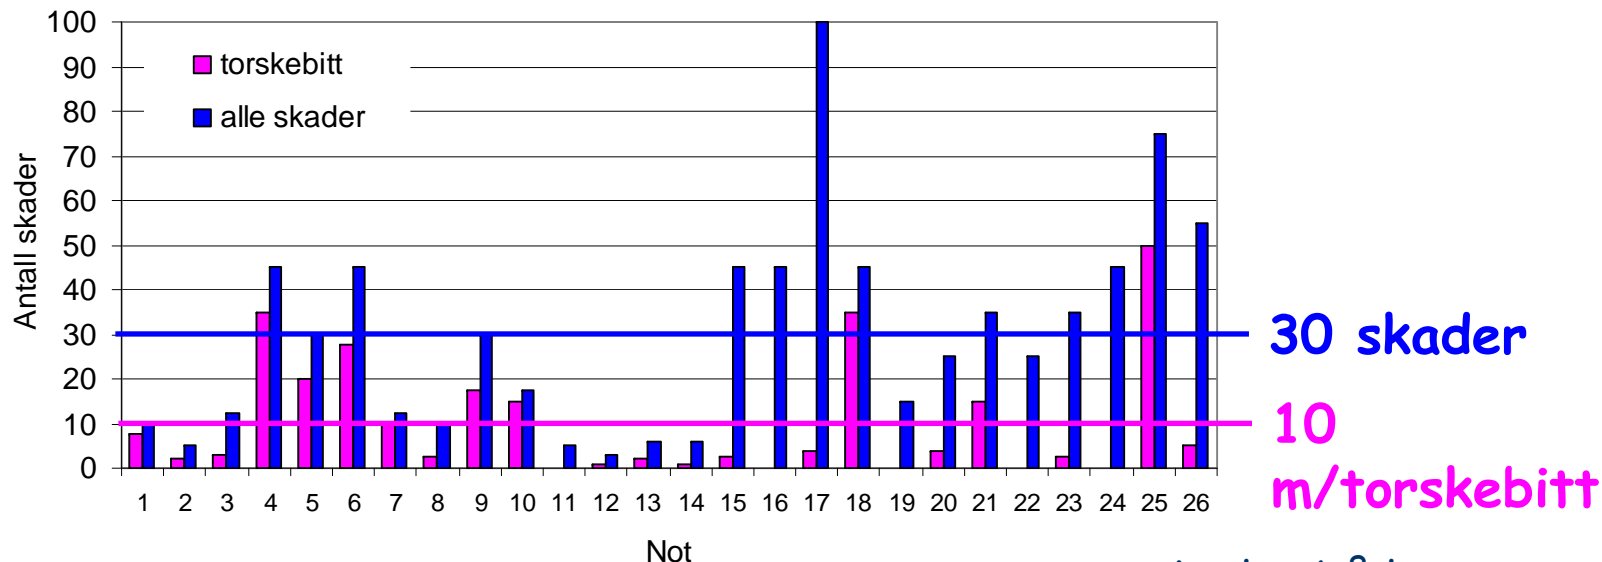
- Oppfliset notlin
- Maskebrudd/hull.
- 2/3 av skadene ved tau
- 2/3 av skadene i nedre del av nota
- Flere skader i samme område

- Skader både
 - svart og hvitt notlin
 - med og uten knuter
- Store biteskader funnet etter to uker i sjøen
- Notlin med biteskader
 - reduksjon i maskestyrke på 35-47 %.
