# Slitasje på not fra bunnringkjetting

## Omfang og mulige tiltak for å hindre rømming.

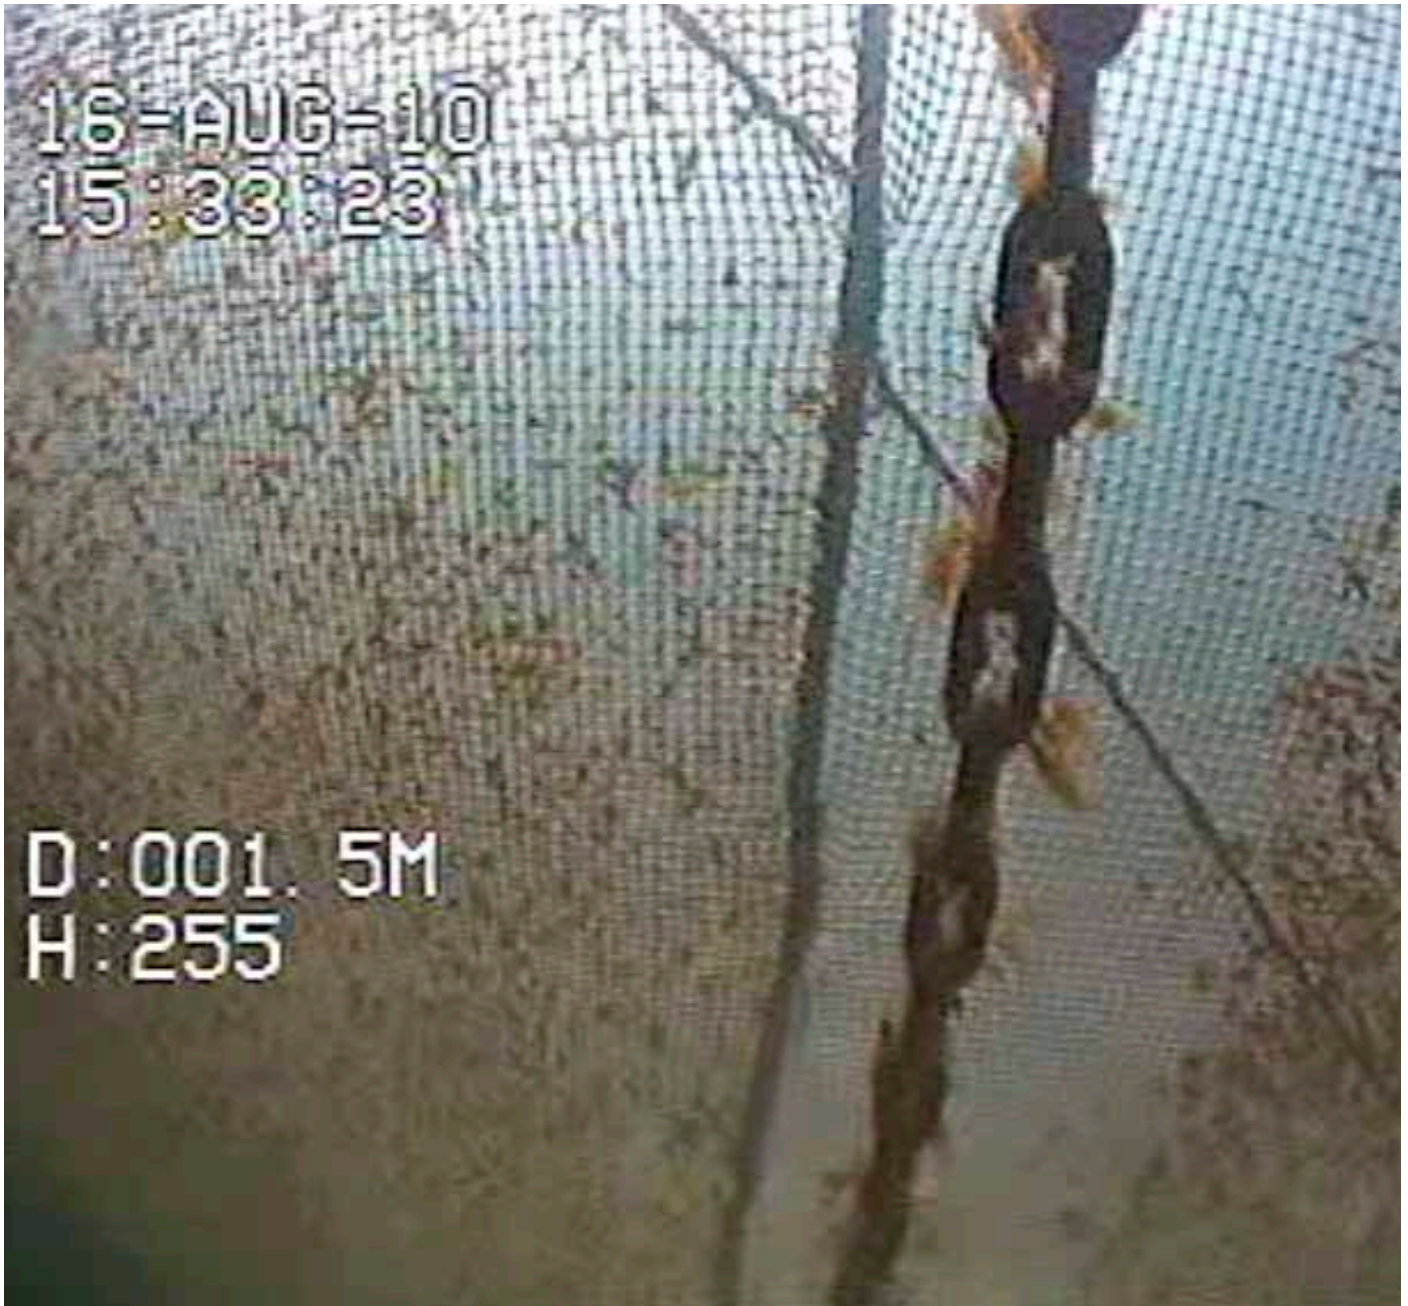
Figur 1 Not med område hvor begroing er slitt vekk (Foto fra Fiskeridirektoratet).

Sommeren 2010 ble Fiskeridirektoratet varslet om at det var oppstått hull i not i et anlegg. En nærmere undersøkelse viste at hullet skyldtes gnag fra bunnringkjetting mot notveggen. Nota var 120 meter i omkrets og 12 meter dyp. Den var loddet med en bunnring med vekt på 35-40 kg/m. I løpet av relativt kort tid ble det oppdaget to hull, samt et område som viste klare tegn på gnagslitasje. Alle områdene var på lesiden av nota sett i forhold til dominerende strømretning, og i umiddelbar nærhet av bunnringkjetting (se Figur 1 som viser et område hvor begroing er slitt vekk fra notlinet på grunn av kontakt med bunnringkjetting.)

Den største utfordringen vil antageligvis være å forutsi hvilke nøter som trenger en slik forsterkning, i og med at det i meget begrenset omfang gjøres numeriske simuleringer og analyser for å bestemme faren for kontakt mellom not og utspilingsystem i forkant av at nøter settes ut på en lokalitet. Notstykkene trenger ikke nødvendigvis settes inn ved alle bunnringkjettinger. Det bør vurderes ut fra hovedstrømretningene, og legges inn i lesida av nota. Hvis det observeres at begroingen slites vekk som vist i Figur 1 bør det iverksettes tiltak umiddelbart.

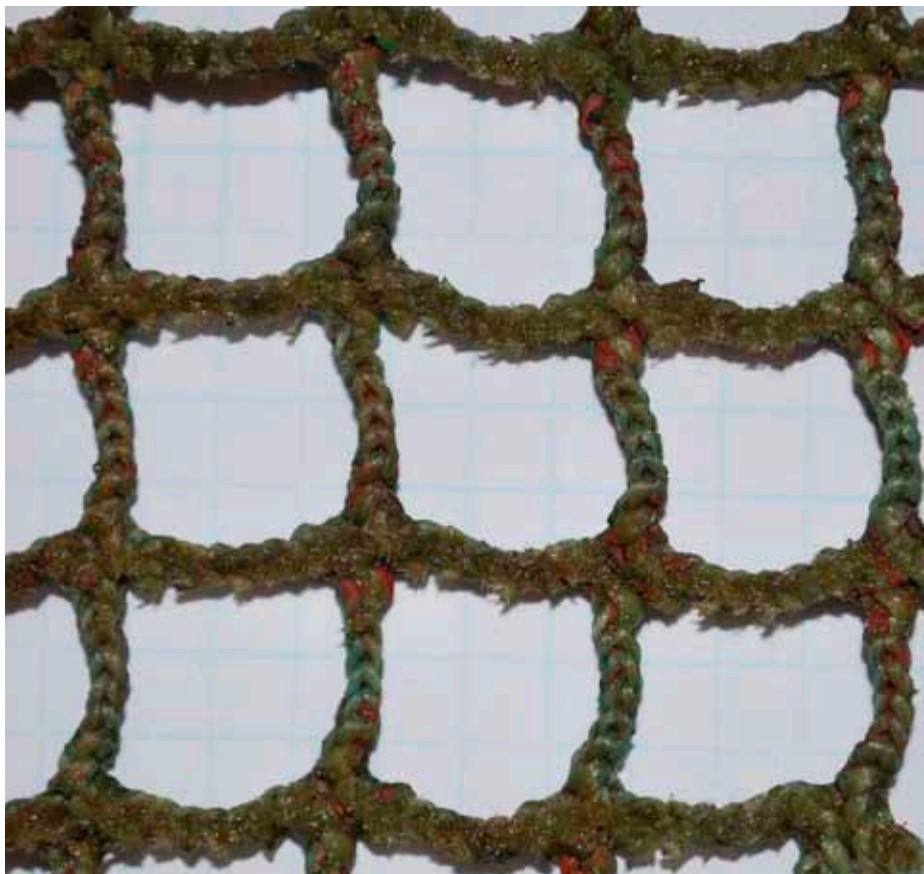
Figur 2 Notlin utsatt for gnag med synlig skadde horisontale tråder.

Nota med gnagslitasje var den ytterste og mest eksponerte av 8 nøter plassert i en 2x4 rammefortøyning. Etter at nota var tatt på land for inspeksjon ble det klippet ut stykker av nota rundt områdene med hull og synlig gnagslitasje. Disse notstykkene ble overlevert SINTEF Fiskeri og havbruk for uttesting og vurdering. Notstykkene hadde en bredde på ca. 1,5 meter og lengden var 3-6 meter. Alle notpanelene var hentet fra 4-7 meters dybde i notveggen. Også ved tidligere rømmingstilfeller var hullene i det midtre partiet av notveggen. Visuell inspeksjon ved dette og tidligere hendelser har vist at slitasjesporet er relativt smalt. Dette vises meget godt på Figur 1 hvor begroingen er gnagd vekk på et relativt smalt område. Slitasjen er primært på de horisontale stolpene i notlinet og kun på yttersiden av nota, som vist i Figur 2 og Figur 3.

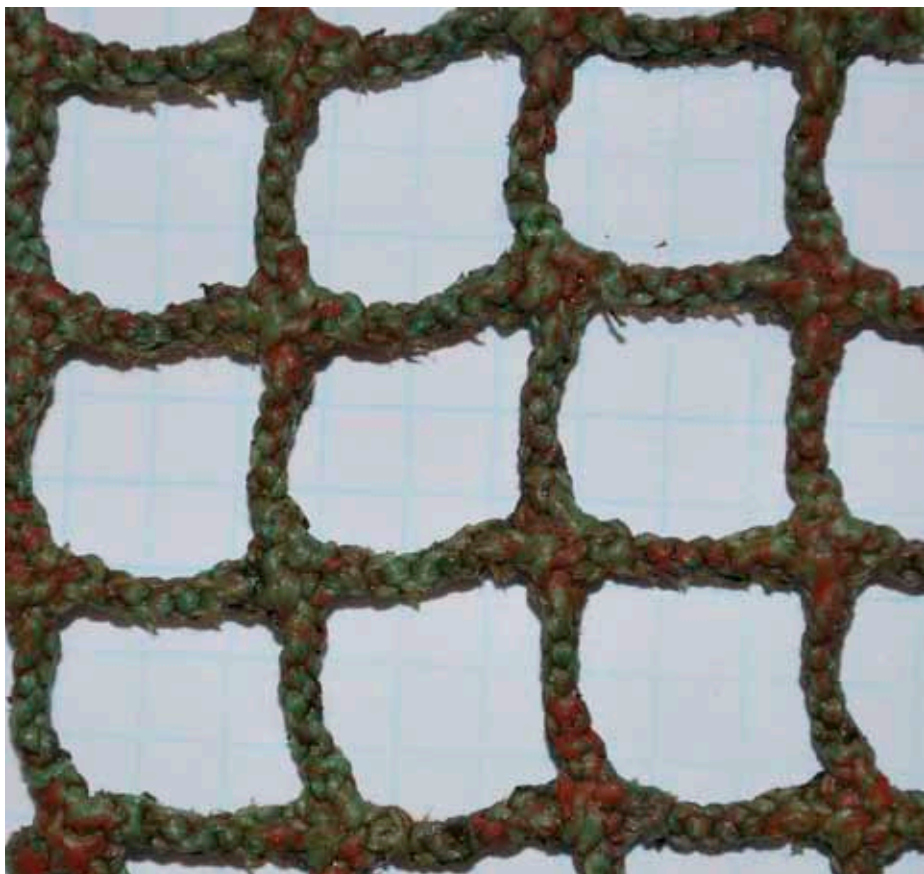
Figur 3 Baksiden av notlin utsatt for gnag med synlig skade.

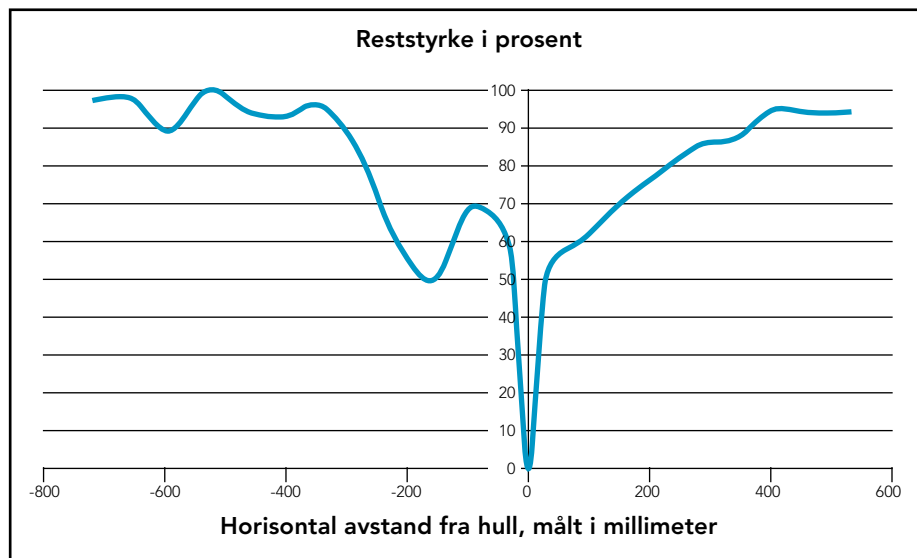
Maskestykken under, over og ved siden av hullet i det ene notstykket ble testet i henhold til ISO 1806. Det ble utført totalt 256 maskestykketester for å bestemme reststyrken til notlinet i nærheten av området hvor det var gnaget hull. I Figur 4 er maskestykke på begge sider av hullet vist som en funksjon av horisontal avstand til hullet. For hver horisontale avstand ble maskestykken testet ved flere vertikale posisjoner, og det er den gjennomsnittlige maskestykken som her oppgis.

Som figuren viser øker styrken gradvis når man beveger seg horisontalt bort fra hullet og man når opp til ca. 80 % reststyrke ved en horisontal avstand på 200 – 300 mm

Figur 4 Gjennomsnittlig reststyrke til notlin på begge sider av hullet. Den midlele verdien er funnet for seks masker med samme horisontale avstand til hull. Vertikal variasjon i styrke ved samme horisontale avstand fra hullet var relativt liten.

fra hullet. Hullet oppstod like til høyre for stavtauet i nota som ligger utenfor notlinet og beskytter det mot gnagslitasje. Dette gjenspeiles i figuren hvor en ser en kraftig økning i maskestykke ca. 5 cm til venstre for hullet før maskestykken igjen synker utenfor det beskyttede området. Ved en avstand på ca. 250 mm fra hullet har maskestykken også på denne siden økt til et nivå på ca. 80 % av maks. Det samme notlinestykket ble også testet ovenfor hullet, og her så man det samme slitasjemønsteret. Det

vil si et relativt smalt slitasjespor på totalt 2x250 mm hvor styrken var nede i ca. 25 % av største observerte styrke.

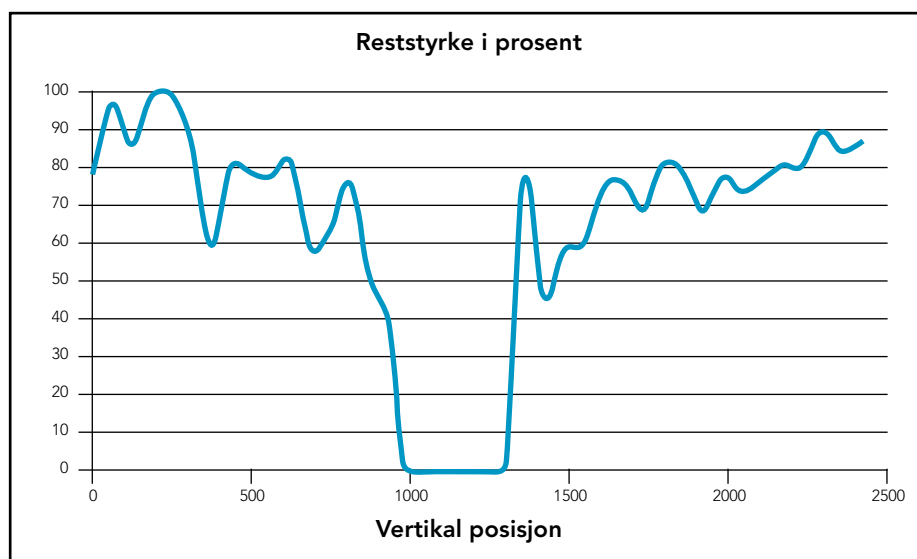
Figur 5 Vertikal variasjon av reststyrke til notlin i et vertikalt snitt gjennom hullet.

Figur 5 viser vertikal variasjon i reststyrken til notlinet langs en linje gjennom hullet. Som figuren viser var hullet ca. 400 mm i utstrekning, mens slitasjen hadde svekket notlinet over et betraktelig mye større område i vertikal retning.

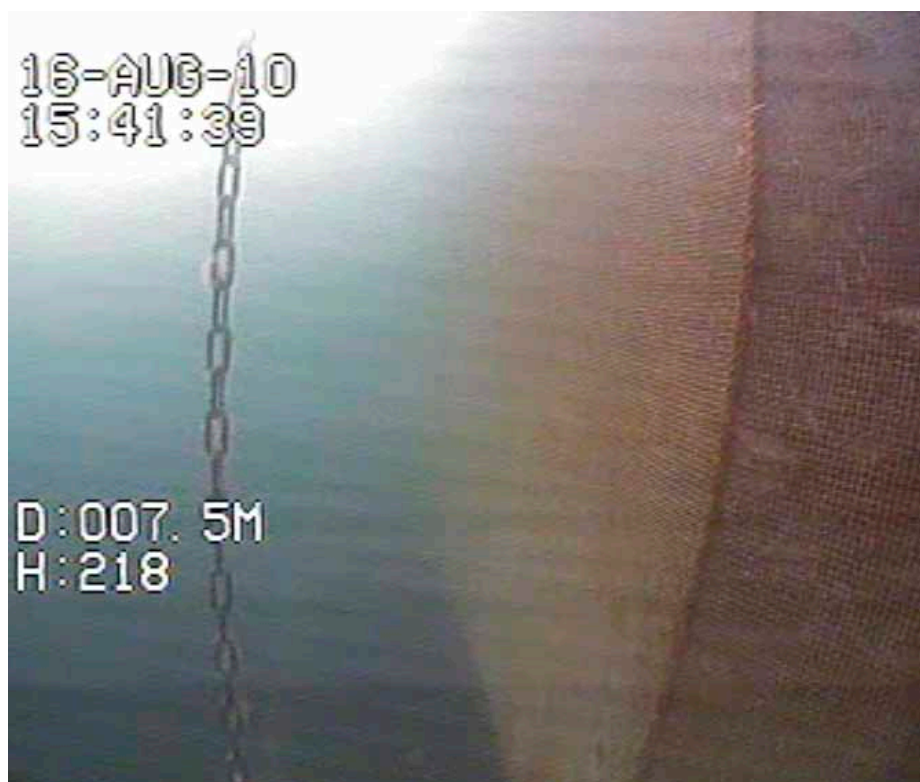
Notvegg deformert bort fra bunnkjetting.
