Begroing av luseskjørt ved Dragnes

Dato: 10.10.12

Sted: Dragnes

Rapporten er et bidrag fra prosjektet «Luseskjørt: Dokumentasjon av praktisk bruk og nytteverdi»

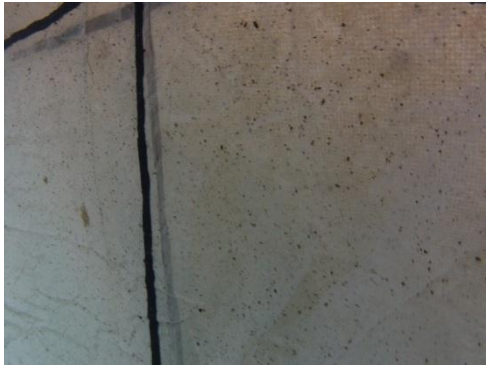
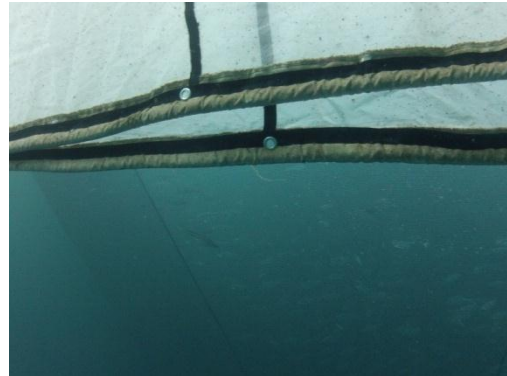
Bilde 1(tv) og 2(th)

Her har en valgt ut et bilde like ved overflaten (til venstre) og et i nedre kant av nettet (til høyre).

En fant at der var liten begroing av alger på disse nettene. Imidlertid bestod påslagene av snegl og andre bevegelige krepsdyrsformer (se bilde under til venstre). Disse hadde høyest tettheter mot overflaten, men ble også observert helt nedover til bunnlinen. Effekten av vasking fremkom klart av bildet til høyre nedenfor. I tillegg falt mye snegl av under operasjon av fotorigg, noe som bekrefter at fjerning av disse formene er enkelt å fjerne.

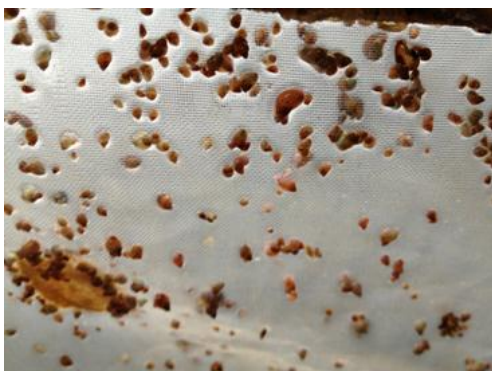
Bilde 5 er tatt av Martin Næs ved at duken ved overflaten er linnet opp og fotografert med digitalt kamera for 6-metringen. Ved å blåse opp bilde 5 kan en se at duken er forbausende ren, og at der er fremdeles maksimal lysåpning for systemet som ble satt ut i august.

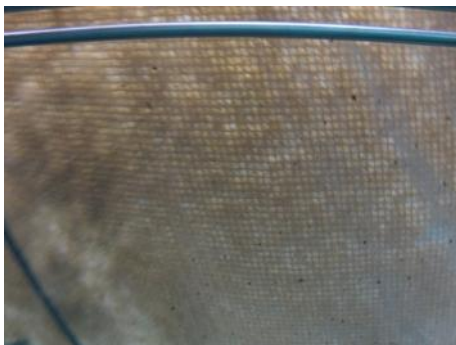
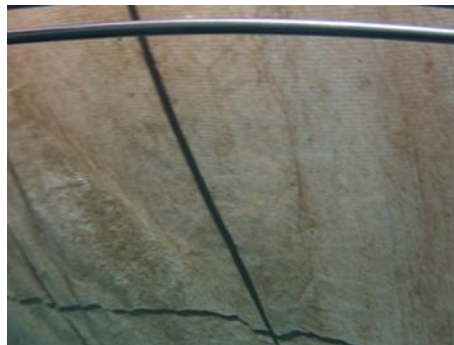
Bilde 6 (tv) og 7 (th)

Billedmaterialet (Bilde 5 og 6) fra denne merden (#5) viste at begroingen var vesensforskjellig sammenlignet med # 4. Her var et større innslag av algevegetasjon som fremkom som et slimlag. Ingen faunafunn av den typen som ble registrert i #4 ble observert på denne duken.

Det første foto nedenfor er fra like under overflaten, der en ser gjennom til notposen. Et utsnitt av begroingen er vist dernest noen meter under overflaten.

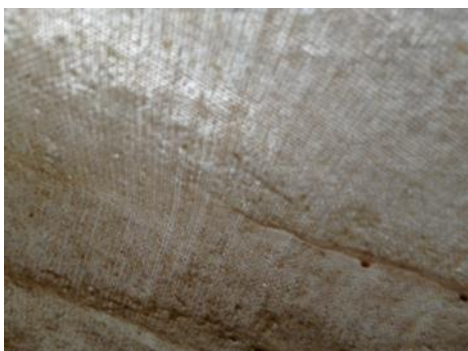
Bilde 8 er tatt av Martin Næs ved at duken ved overflaten er linnet opp og fotografert med digitalt kamera. Ved å blåse opp bilde 8 i det området som er i fokus (nede til venstre bildekant) kan en se at brunfargen ligger på stolpene og at der er lysåpning selv med denne graden av begroing. Dette indikerer at selv med brunfargingen som forekommer tid til annen, er der ennå åpning i duken for vanntransport.

Dette funnet er en situasjon vi har vært på søken etter, bør følges opp og søkes kvantifisert gjennom målinger av reduksjon i graden av lysåpning ved misfarging gjennom algepåslag.

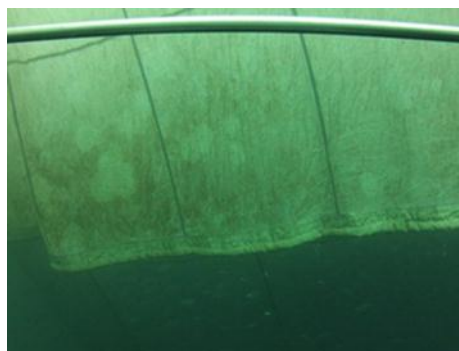
Et bilde fra merd # 5 tatt dypere, viser at der er alger nedover helt til 10 m dyp på duken (se Bilde 9). Imidlertid er der ikke antydning til andre former for påslag.

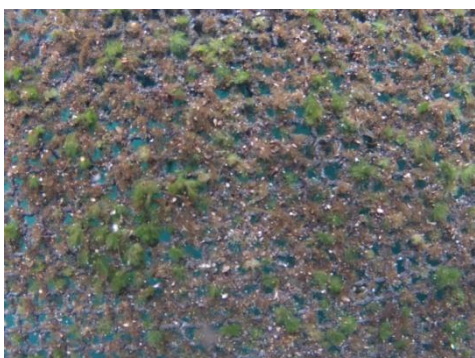
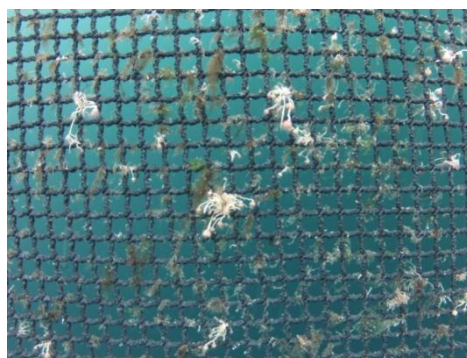
Tar en profil på innersiden av nota nedover til ca 6 meter. Mye begroing av notlinet. Grønnalger vises i overflaten, og disse ble ikke observert i overflaten på notlinet i merd #5, som for øvrig var godt begrodd i de øvre 1,5 metrene (se videodokumentasjon).
