FHF-prosjekt: 901578

Korrosjon på fiskefartøy

Dokumentasjon av årsaker og tiltak mot korrosjon

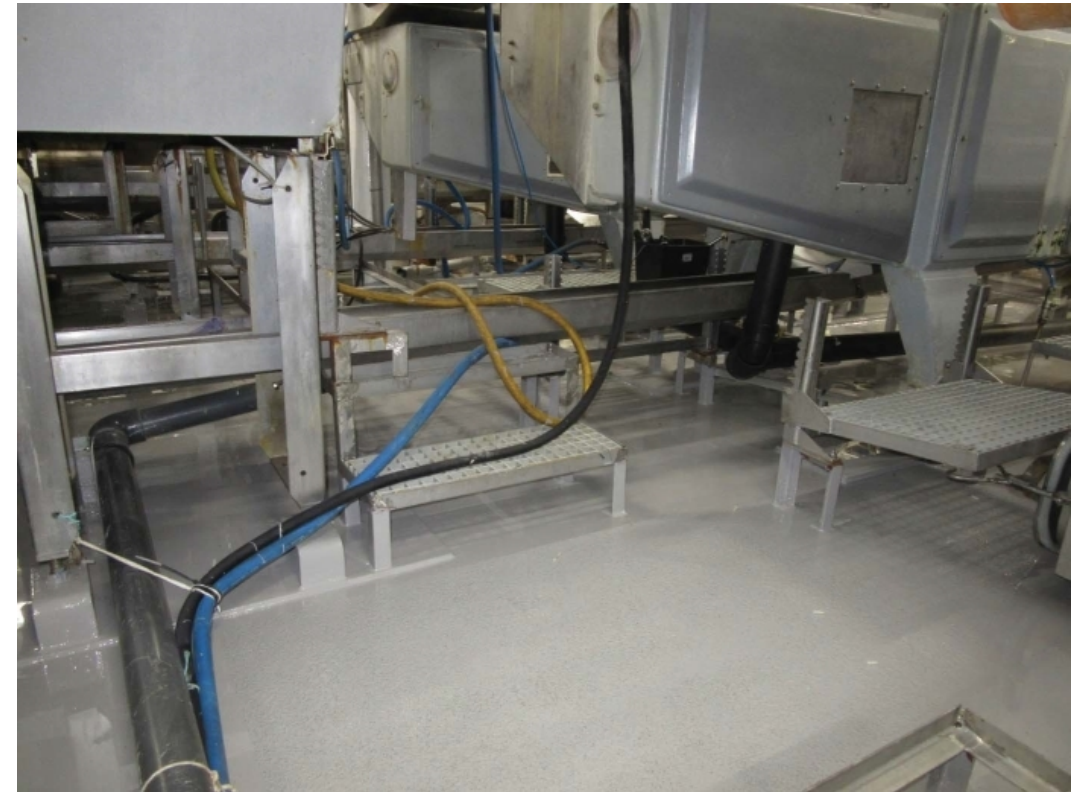
Nymalt fabrikkdekk i karbonstål med malte rustfrie ben og festeplater

- Unngå direkte kontakt mellom karbonstål og rustfritt stål der det er fare for vannansamling
- *Fabrikkdekk i karbonstål* fungerer bra dersom
 - Doblingsplater i karbonstål benyttes
 - Dekket og doblingsplatene males
 - Areal av utstyrsbein i rustfritt stål holdes på et minimum
 - Nedre del av de rustfrie beina (20 – 30 cm) skal også males
 - Monter gjerne anoder ned i dekket der det står vann
- *Fabrikkdekk i rustfritt stål* ser ut til å være en god løsning, ingen korrosjon er observert på MS Geir etter ett år

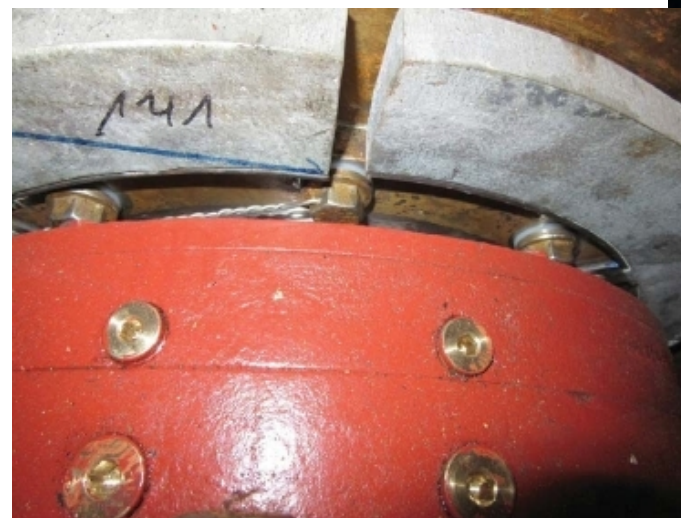
Reparert hylsetetning med sinkanoder

- Monter anoder i områder på båten som er skjermet for katodisk beskyttelse fra påtrykt spenningsanlegg (*sjøkister, moonpool, ror/flap*)
- Påse at anoder er godt fester (helst sveist fast)
- *Bokskjølere* skal ha fire anoder, en på hver flate
- *Ror/flap-mekanismer*
 - Nok anoder er viktig
 - Sørg for elektrisk kontakt mellom anodene og deler av båten som skal beskyttes
- Sinkanoder må benyttes i lukka system (som for *hylsetetninger*), der det er lite vannutskifting
- Der det er god vannutskifting kan også aluminiumanoder benyttes

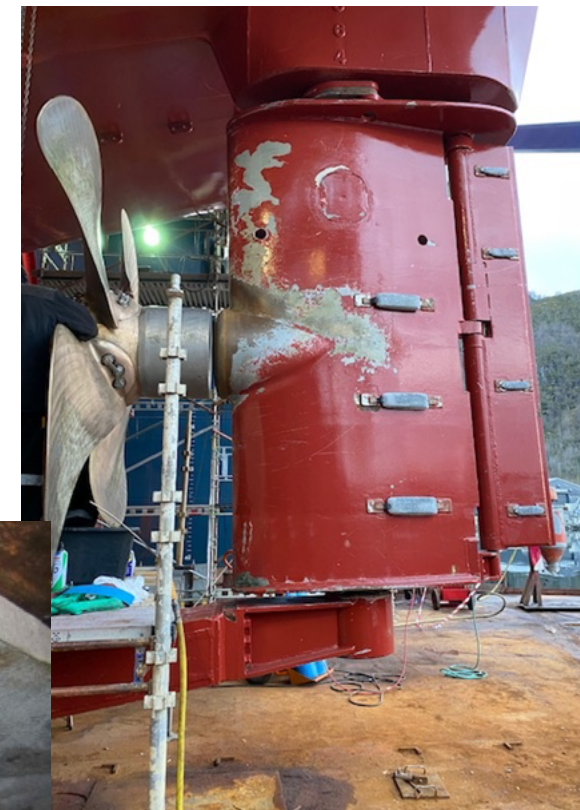
Plassering av anoder på ror
