DOKUMENTASJON AV ÅRSAKER OG TILTAK MOT KORROSJON PÅ
FISKEFARTØY

Dokumentasjon av korrosjon på fiskefartøy

SINTEF AS

Report No.: 2020-0022, Rev. 2

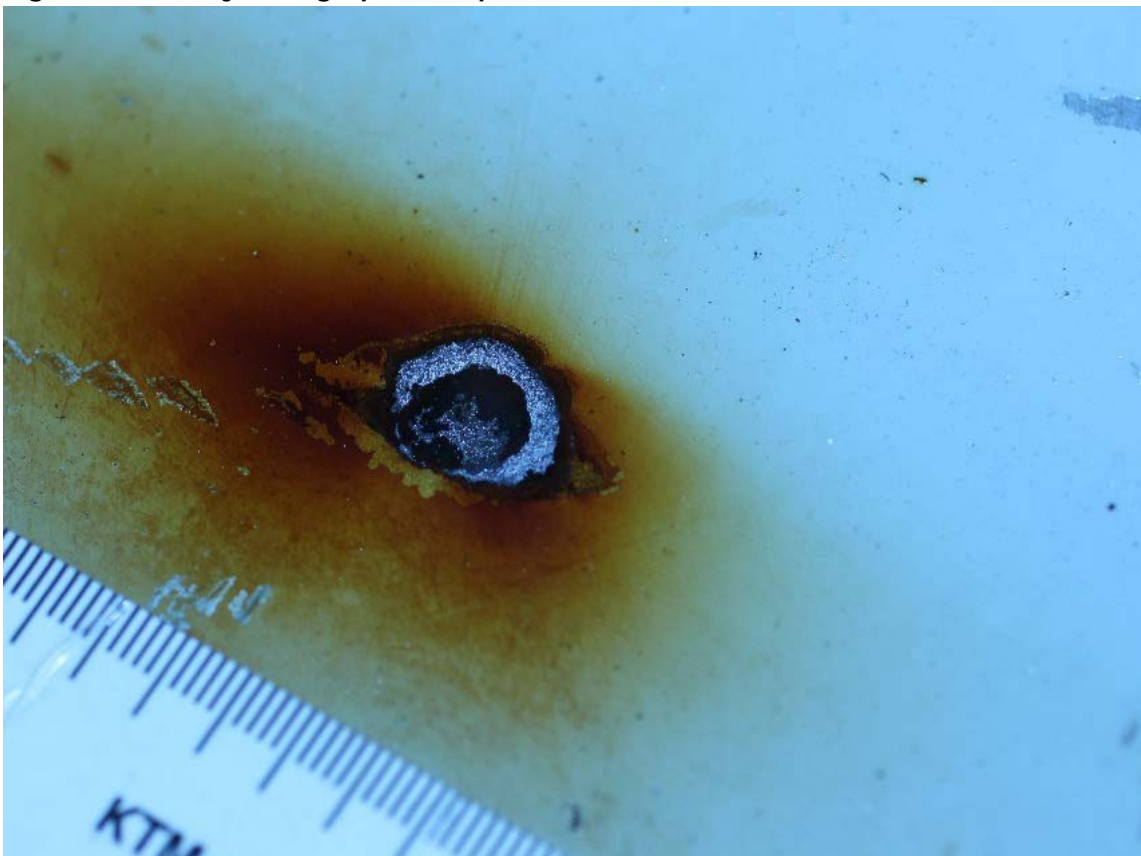
Figur 4-9 Korrosjonsskade i malingsdefekt i karbonstål

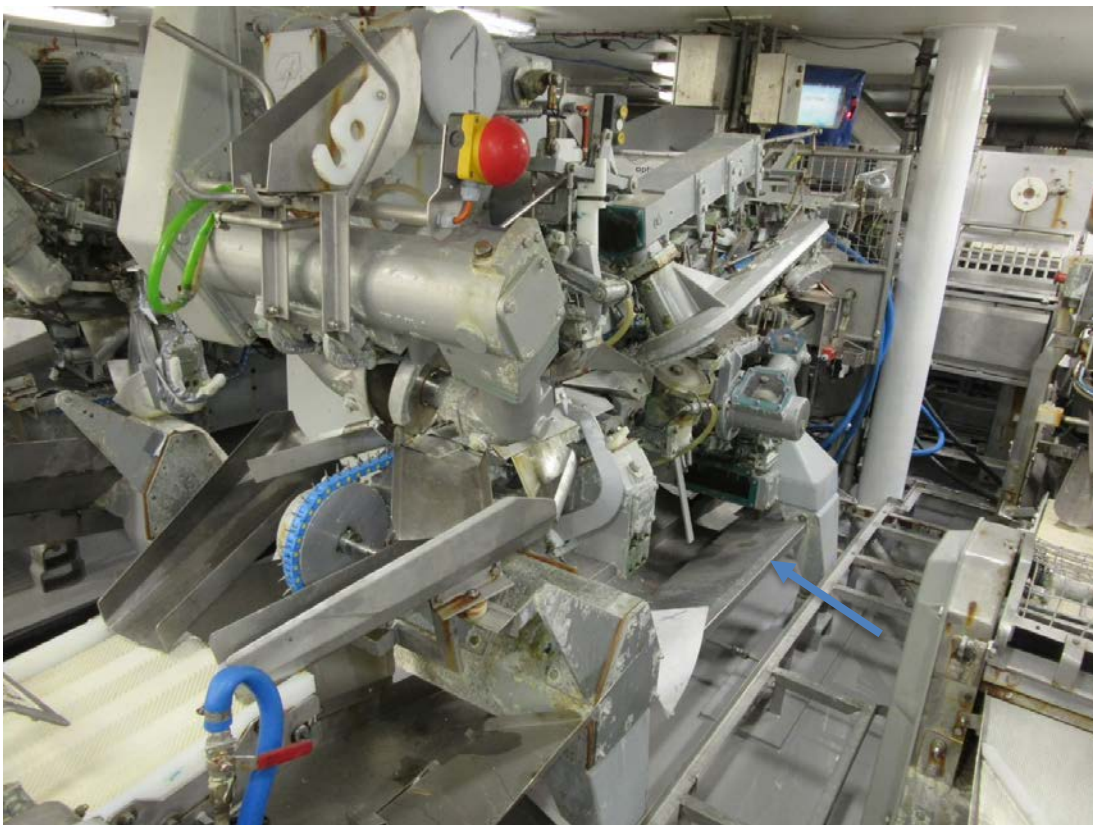
Figur 4-16 viser flere korrosjonsangrep på en fileteringsmaskin. Materialene med hvite korrosjonsprodukter er aluminium, og igjen er angrepene først og fremst forårsaket av galvanisk kobling til rustfritt stål i luft. Bildet viser også korrosjon på karbonstål under rustfrie bolter, der boltene har skadet belegget ved tilstramming. Det ser også ut til å være spaltkorrosjon på rustfritt stål, under boltehoder og muttere, samt andre steder hvor det oppstår spalter mot rustfritt stål.

Figur 4-16 Oversiktsbilde fileteringsmaskin med korrosjon

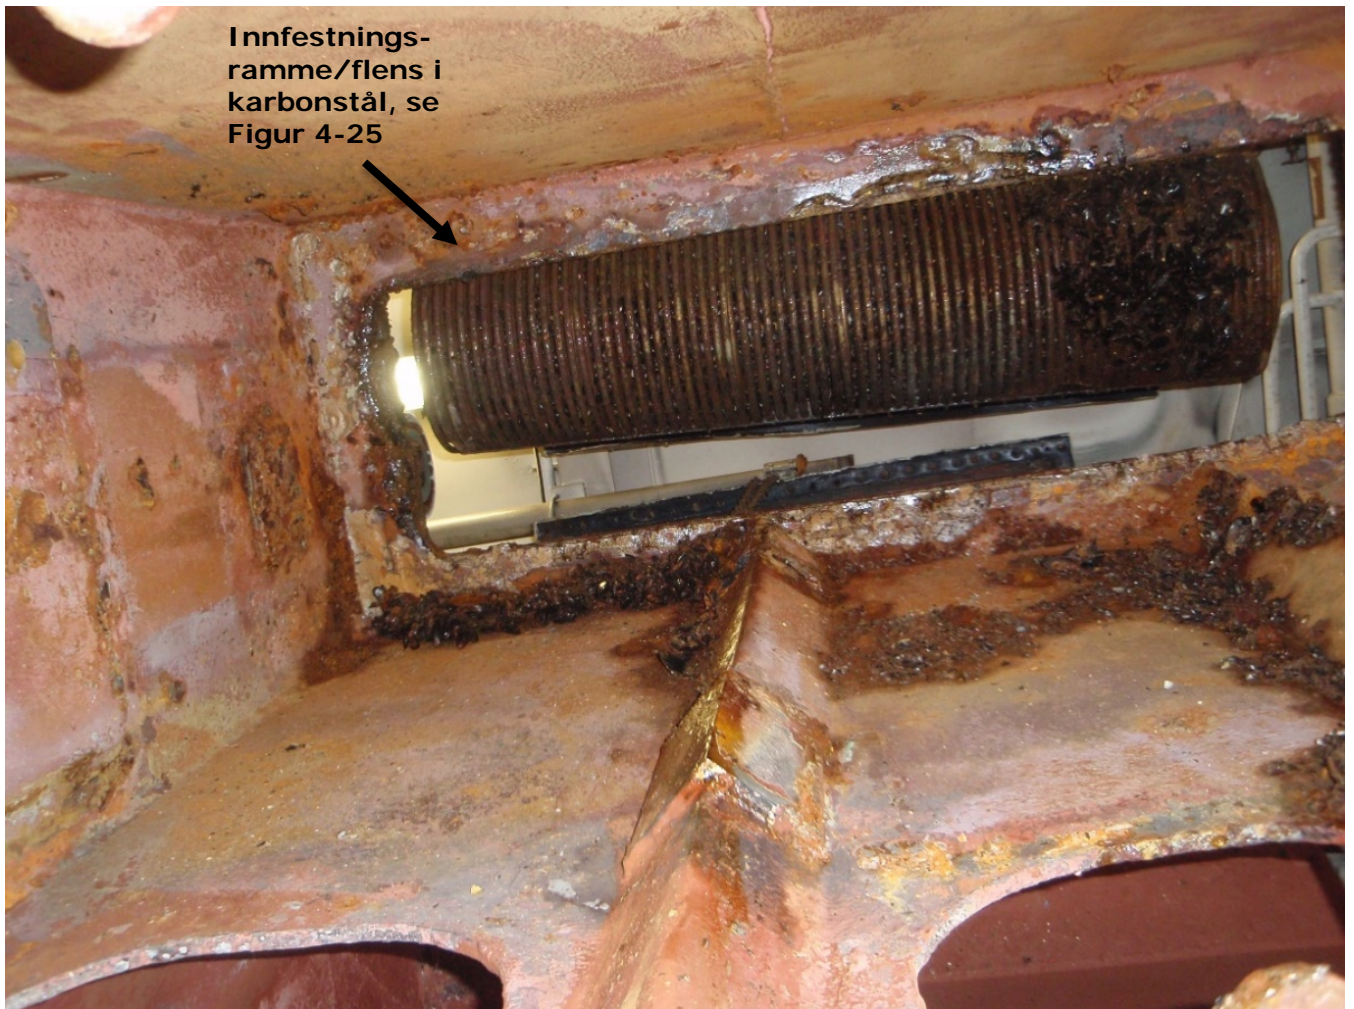
Det er observert korrosjonsskader i sjøkister der bokskjølere er installert. Figur 4-23 og Figur 4-24 viser en demontert bokskjøler som har stått neddykket i en sjøkiste. Sjøkisten og omkringliggende karbonstål er sterkt korrodert, med både hull og redusert veggtykkelse. Korrosjonsmekanismen er enten galvanisk korrosjon eller atmosfærisk korrosjon:

- Galvanisk korrosjon: Katodisk beskyttelse var ikke installert i sjøkista, og katodisk beskyttelse fra anlegget på skroget var ikke i stand til å beskytte det store arealet med bart metall på bokskjøleren. Bokskjøleren var heller ikke belagt. En varmeveksler har alltid et stort areal for å sikre god varmeoverføring, hvilket gjør at den vil trekke mye strøm fra den katodiske beskyttelsen. Når det ikke er montert anoder inne i sjøkista vil ikke anlegget på skroget klare å levere nok strøm inn i sjøkista på grunn av elektrisk motstand i vannet. Siden bokskjøleren er av et edelt materiale vil den forårsake galvanisk korrosjon på alt bart stål i sjøkista, for eksempel i belegget.

- Atmosfærisk korrosjon: Oppsamling av luft/gass øverst i sjøkista kan også være en årsak til angrepene, ved at det fortrenger sjøvannet og hindrer katodisk beskyttelse å nå fram til innfestingsramma. Den vil dermed korrodere fritt med stor hastighet som følge av konstant fukting fra sprut av sjøvann. Forholdene kan sammenlignes med plaskesonen der det kan forventes en korrosjonshastighet på omkring 0,4 mm/år (NORSOK M-001). Om denne korrosjonshastigheten er tilstrekkelig for å oppnå de rapporterte korrosjonsskadene vites ikke. Hvis ikke må angrepene være forårsaket av galvanisk korrosjon.

Figur 4-23 Bokskjøler sett nedenfra inne sjøkisten. Flens/innfestingsramme er indikert med pil.

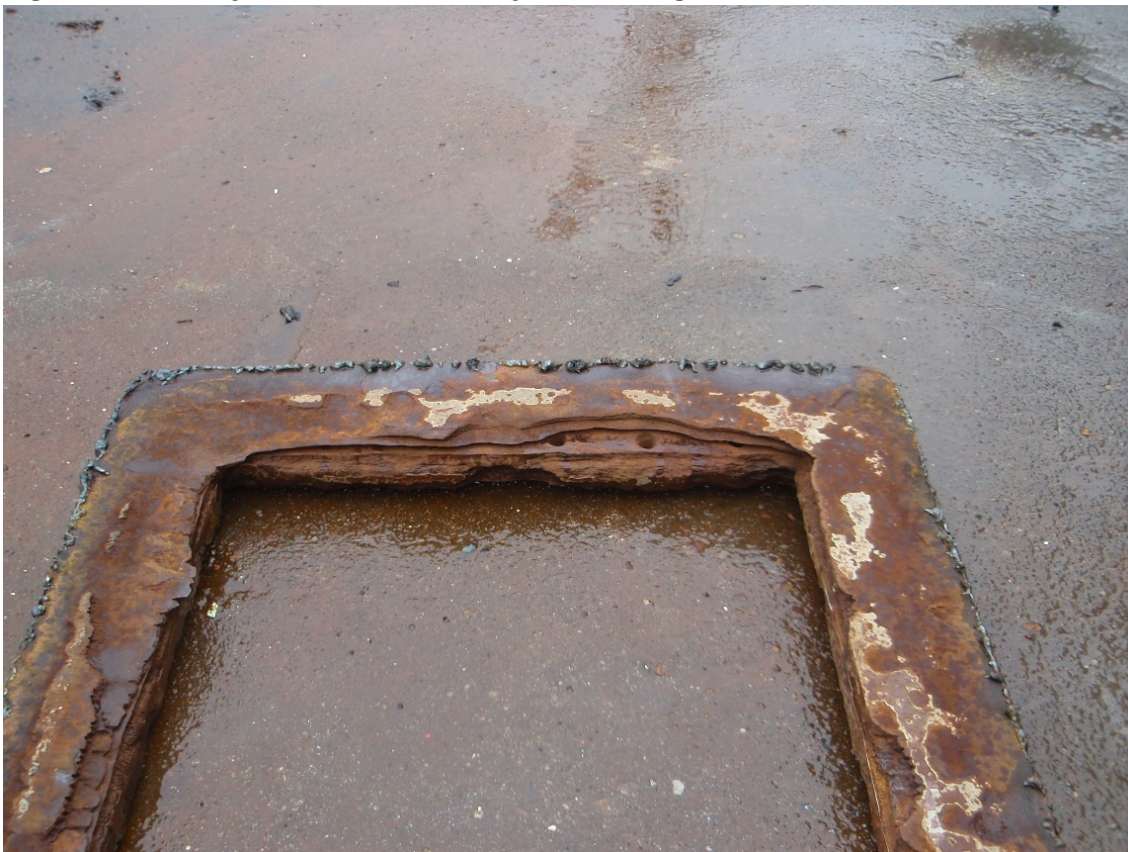
Figur 4-25 Karbonstålflens som er fjernet fra sjøkisten ved hjelp av flammekutting i Figur 4-23

I dette tilfellet var innfestingsområdet i karbonstål så korrodert at det måtte skiftes. Den korroderte rammen ble fjernet ved hjelp av flammekutting, se Figur 4-25. Korrosjonsangrepene var jevnt fordelt over hele kontaktflaten mot bokskjøleren.

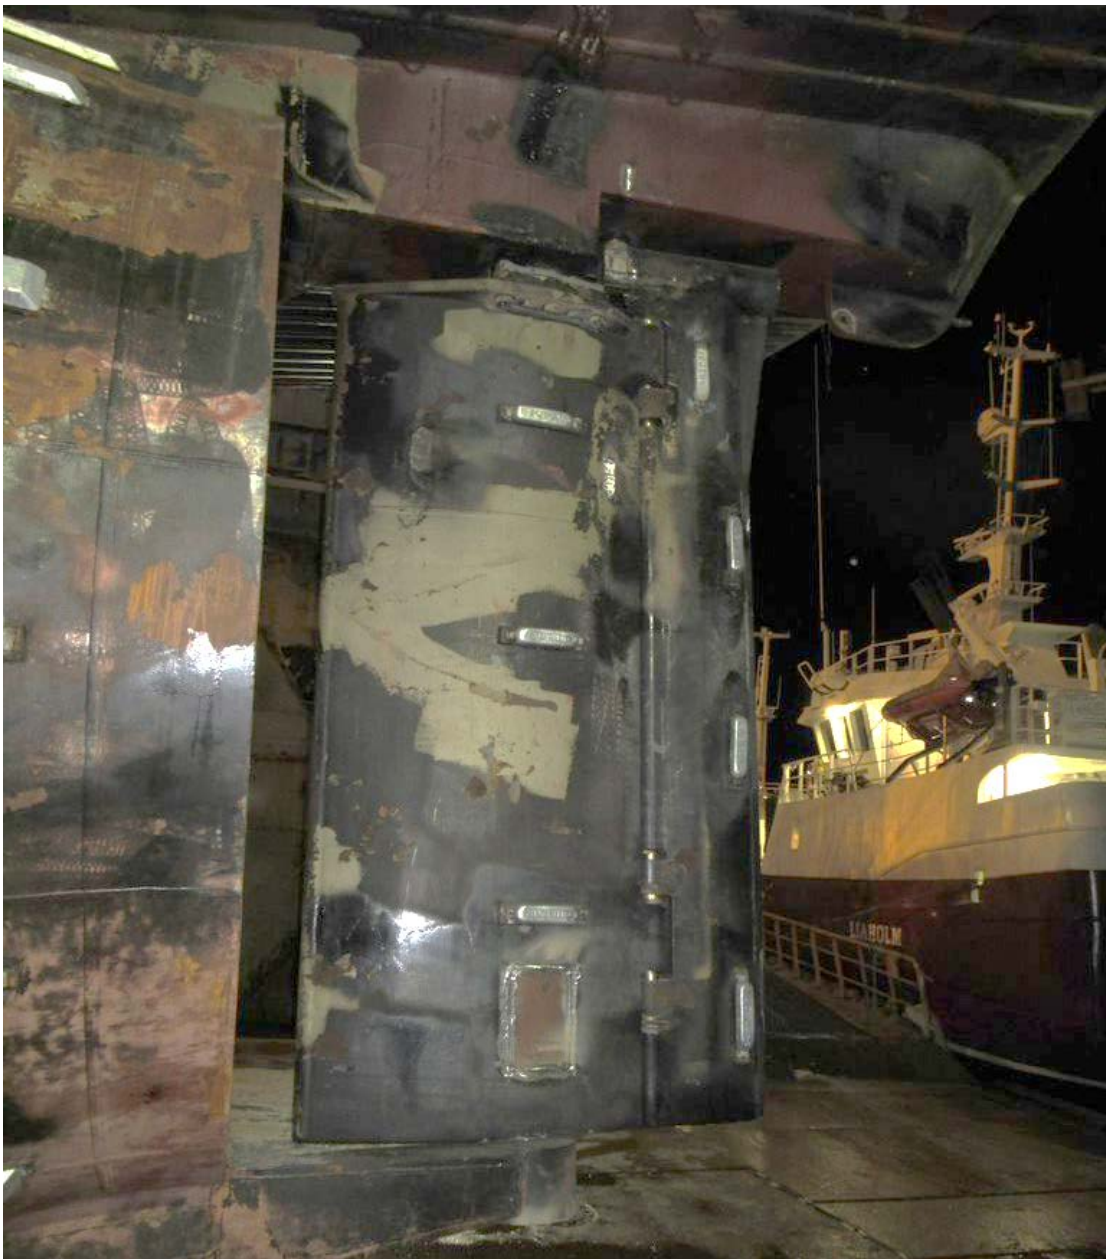
Figur 4-31 Oversiktsbildet av reparert rør med anoder

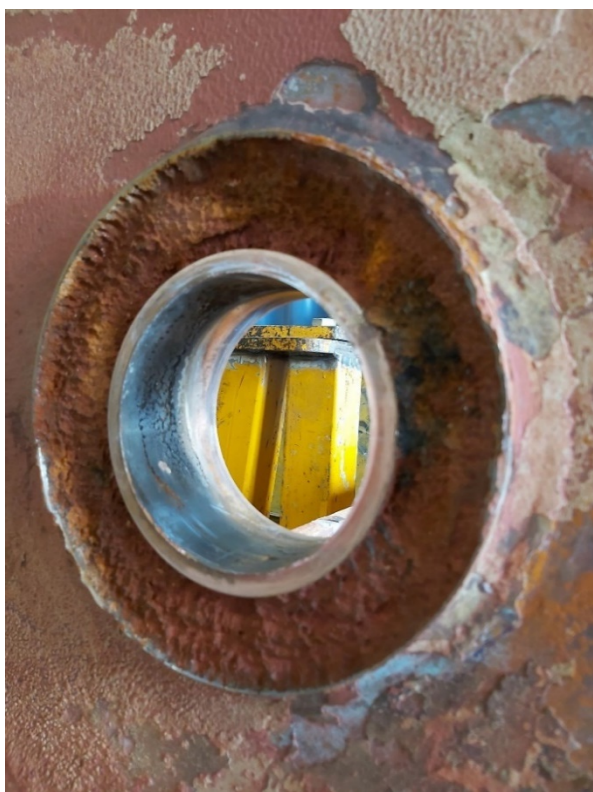
Nærbilde av korrosjon på karbonstålet rundt en gjennomføringshylse i bronse kan sees i Figur 4-36. Samme type bronselager brukes på rørstamme og hælapp, hvor det er observert tilsvarende korrosjonsskader.

Alle disse angrepene er galvanisk korrosjon. I utgangspunktet skal stålet/støpejernet være katodisk beskyttet mot korrosjon. De angrepne områdene befinner seg imidlertid i trange spalter slik at strømmen fra anodene ikke kommer fram på grunn av høy elektrisk motstand i vannet. Når strømmen tvinges til å gå gjennom et lite tverrsnitt med sjøvann øker motstanden og det oppstår et ohmsk spenningsfall i sjøvannet. I tillegg trekker kobberlegeringene også strøm, slik at den katodiske strømmen øker. Høy strøm og høy motstand gir høyt spenningsfall, og dermed klarer ikke anodene å beskytte de angitte områdene. Dermed oppstår det galvanisk korrosjon på stålet/støpejernet, drevet av kobberlegeringen omkring. Erfaringer kan tyde på at omfanget av korrosjon er leverandøravhengig.

Figur 4-36 Lager/foring i bronse mot karbonstål for flap-mekanisme. Foringen forårsaker galvanisk korrosjon på stålet omkring lageret.

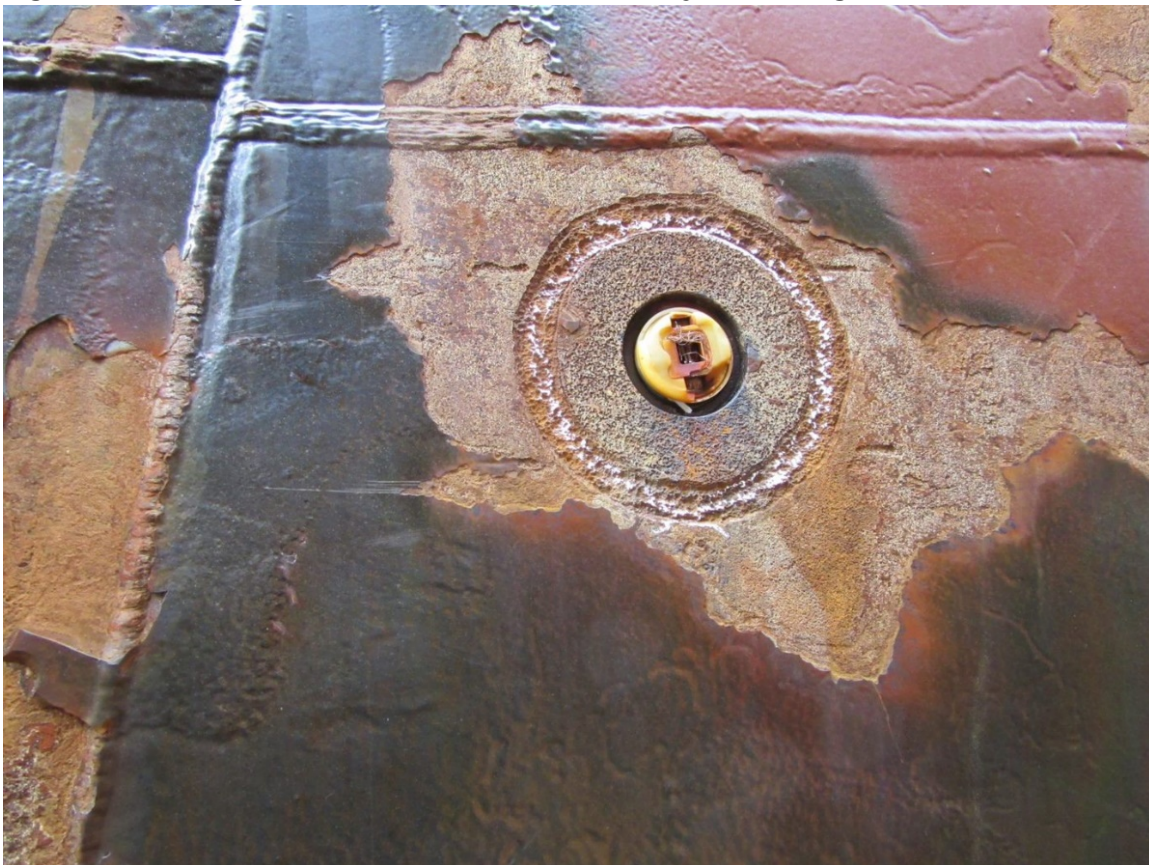
Korrosjonsangrepene omkring defekte referanseelektroder i Figur 4-46 og Figur 4-47 skyldes trolig galvanisk korrosjon forårsaket av edlere materialer i referanseelektrodene. Siden den katodiske beskyttelsen ikke fungerer vil skroget være utsatt for galvanisk korrosjon, og sveisene rundt referansen vil være ekstra utsatt på grunn av den korte avstanden og at belegget lettere skades her.

Figur 4-47 Ødelagt referanseelektrode med korrosjon omkring
