Årsaker til korrosjon på fiskefartøy

Delrapport 2

EMNEORD:
Materialteknologi;
Korrosjon;
Sjøvann;
FiskefartøyVERSJON
2.0DATO
2021-02-02

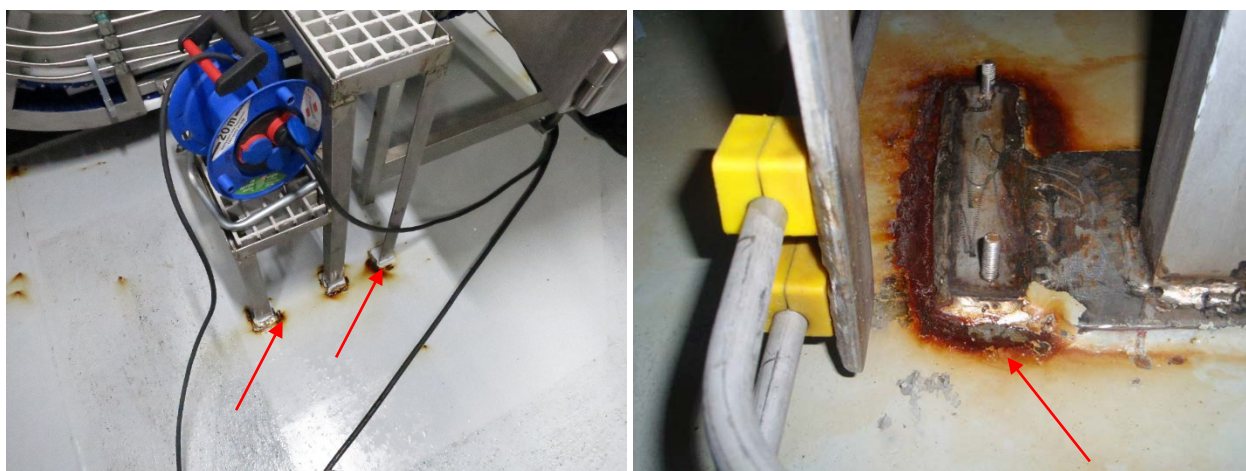
Figur 14. Korrosjonsangrep i karbonståldekket rundt doblingsplater under støtteben (→)

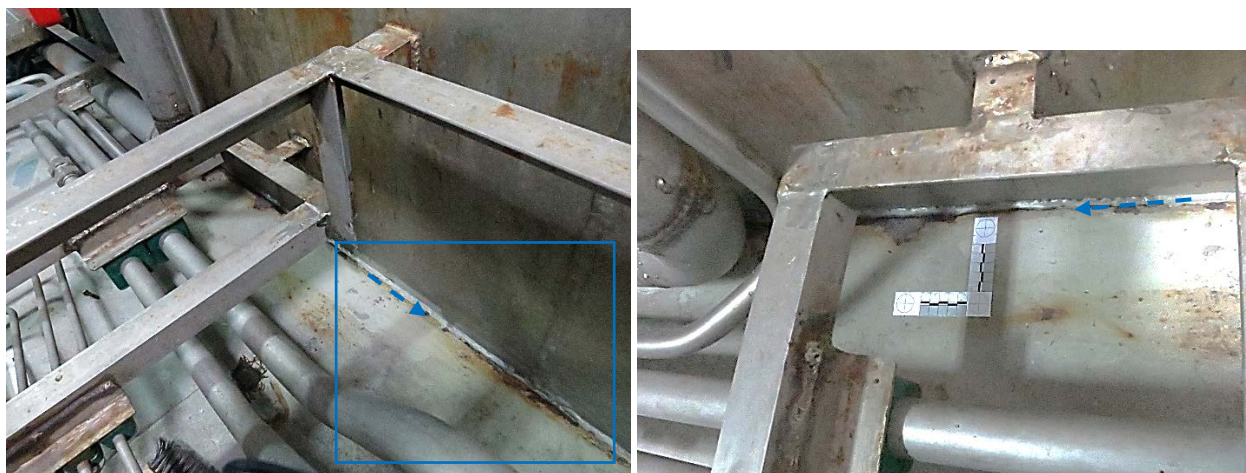
Figur 15. Korrosjonsangrep i overgang mellom karbonståldekk og rustfritt skott (→)

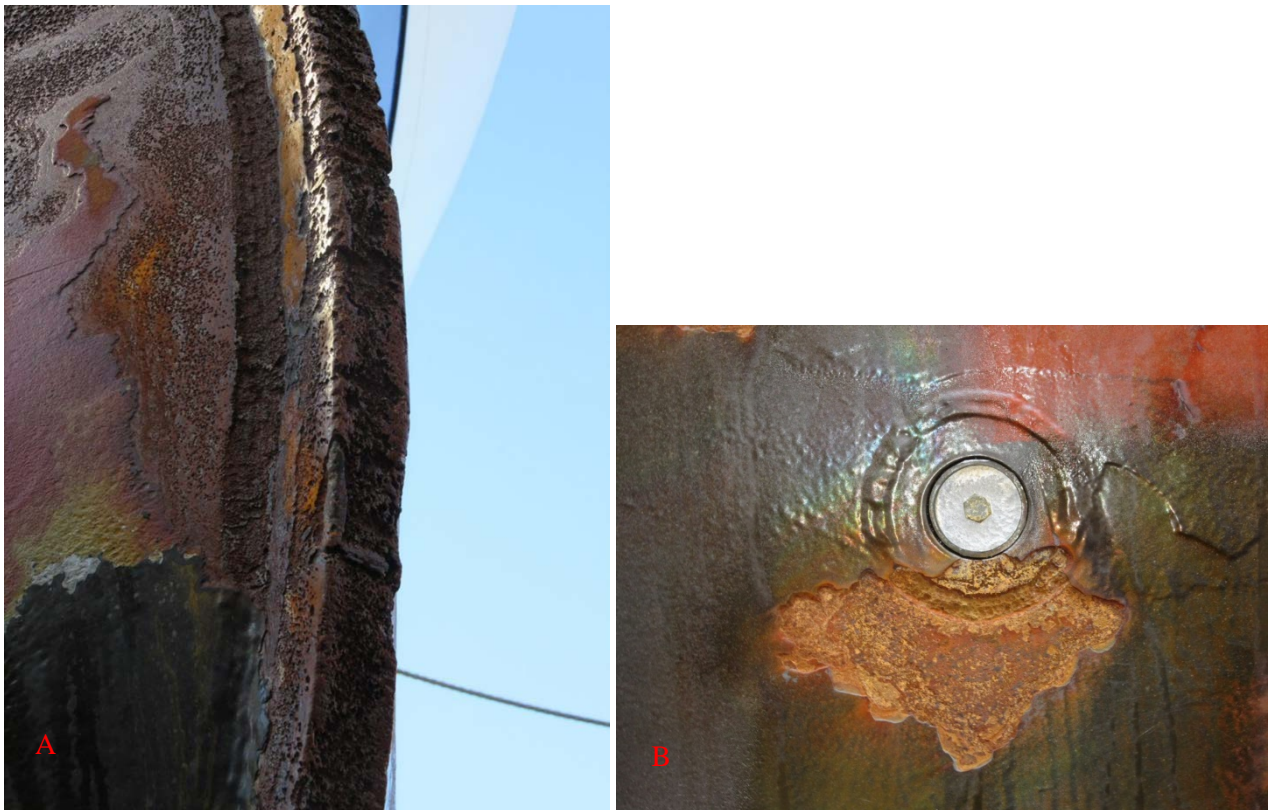
- *Manglende katodisk beskyttelse:* Når referanseelektroden er ødelagt måler ikke anlegget lenger riktig potensial på skroget. Det er derfor ikke lenger i stand til å levere riktig beskyttelsesstrøm. Det at sveisene ser ut til å være spesielt utsatt skyldes trolig at disse stikker ut fra overflata ellers, og at belegget derfor lettere skades her. Korrosjon vil derfor starte her først, mens områder med intakt belegg er beskyttet til tross for manglende CP.
- *Galvanisk korrosjon:* Korrosjon i tilknytning til defekte referanseelektroder kan også skyldes at materialer i elektrodene er edlere enn karbonstål. Siden CP ikke fungerer, vil skroget utsettes for

galvanisk korrosjon. Sveisene rundt referansen vil være ekstra utsatt både på grunn av den korte avstanden til edle materialer i referansen, at belegget på sveiser er mer utsatt for skade og at mikrostrukturen i sveis og varmpåvirkta sone nær sveisen er mer disponert for korrosjon enn resten av stålet.

Figur 22. Korrosjon på skrog (A) nær sveis og (B): rundt ødelagt referanseelektrode
