Faglig sluttrapport fra ”Turboline FHF-prosjekt nr. 353014” for utprøving av Turboline Linemekaniseringsutstyr for kystflåten.

**Ludvig Karlsen,
Institutt for marin teknikk, NTNU, Trondheim**

Trondheim, NTNU, 22 jan 2008

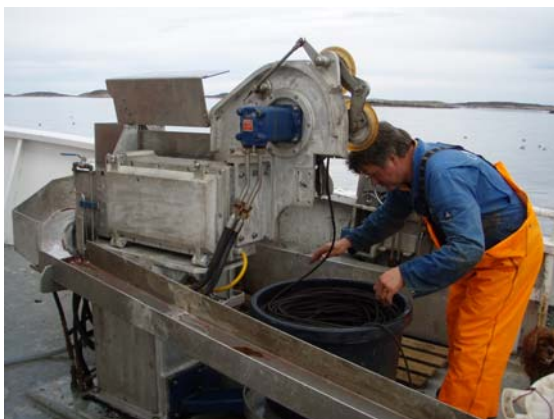
Figur. 9. Sten Holmen ved haleenheten om bord(stampskifte) . Legg merke til fiskeernna som gjør at fisken glir helt av seg selv fra den automatisk avangles av line til den når fiskebingen lengre akterut.

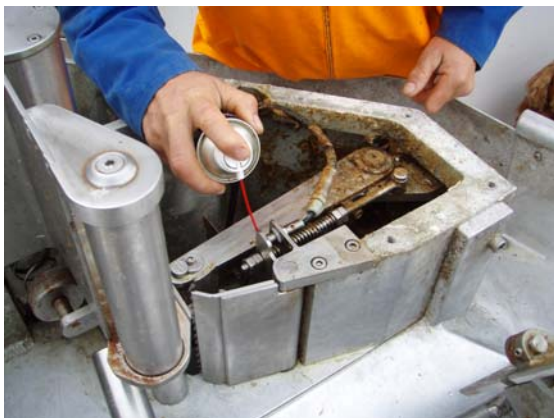
Når det gjelder hale/kveilerenheten var det to problemer som oppsto . For det første forekom det, og ikke så helt sjelden, at (særlig sene)forsyn ble slitt av i haleenheten i forbindelse med fiskeavtakingen. Det andre problemet var at (den tynne) lina kunne bli sittende fast og til og med bli slitt av ved trekkskiva i kveileren. Dette problemet virket å være litt tiltakende under forsøksperioden.

Figur 10. Forebyggende vedlikehold i haleenheten.
