Sluttrapport

Pilotanlegg- fullskala ensilasjeproduksjon

100 % utnyttelse av fangsten fra MS Nordstar

Dato: 17.2.2017

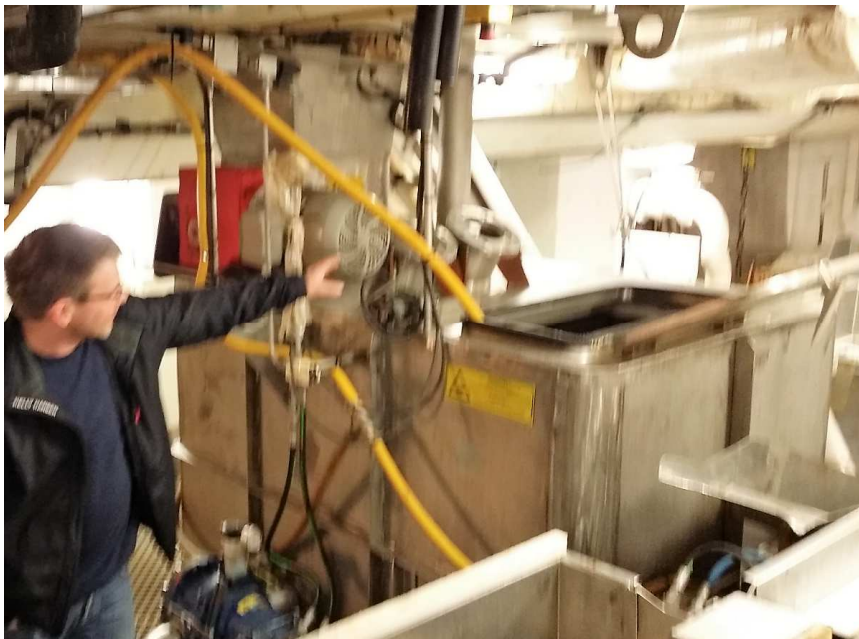
kværnetank i fabrikk

Produksjonsenhet v/1 –

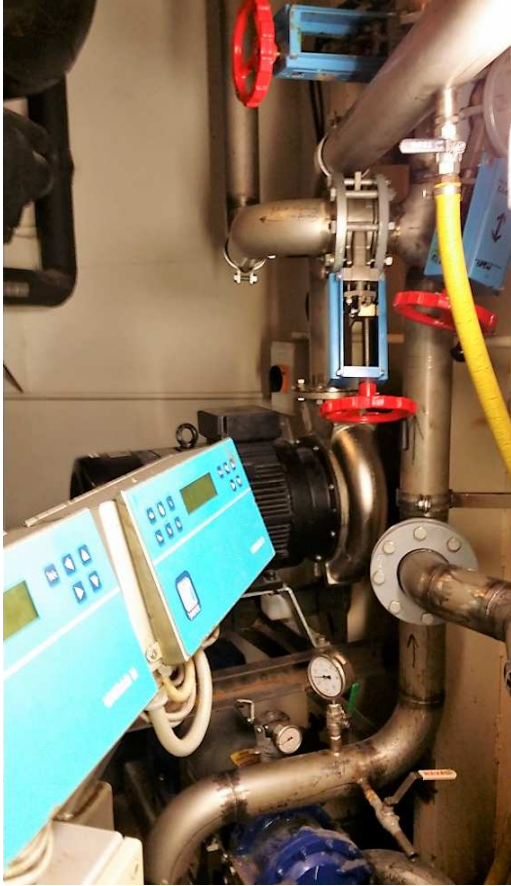
sirkulasjons system produksjonstank.

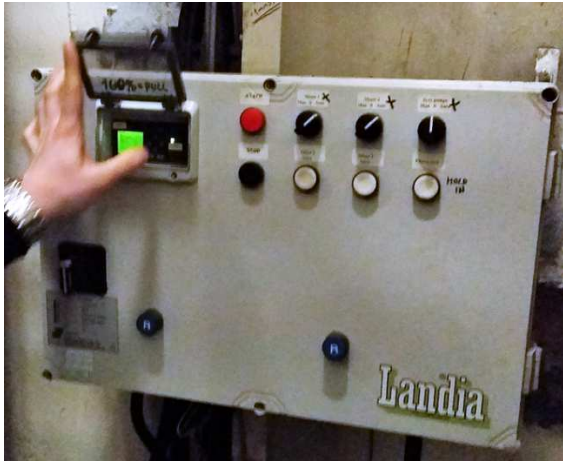
Styringsenhet for sirkulasjons pumpe og omrørere i lagrings tanker, plassert i sonar rom.
