SINTEF RAPPORT

HMS i sjarkflåten – Sikkerhetsmessige forhold om bord på kystfiskefartøy opp til 15 meter – Fase I

Tord Hanssen, Halvard L. Aasjord og Turid Myhre

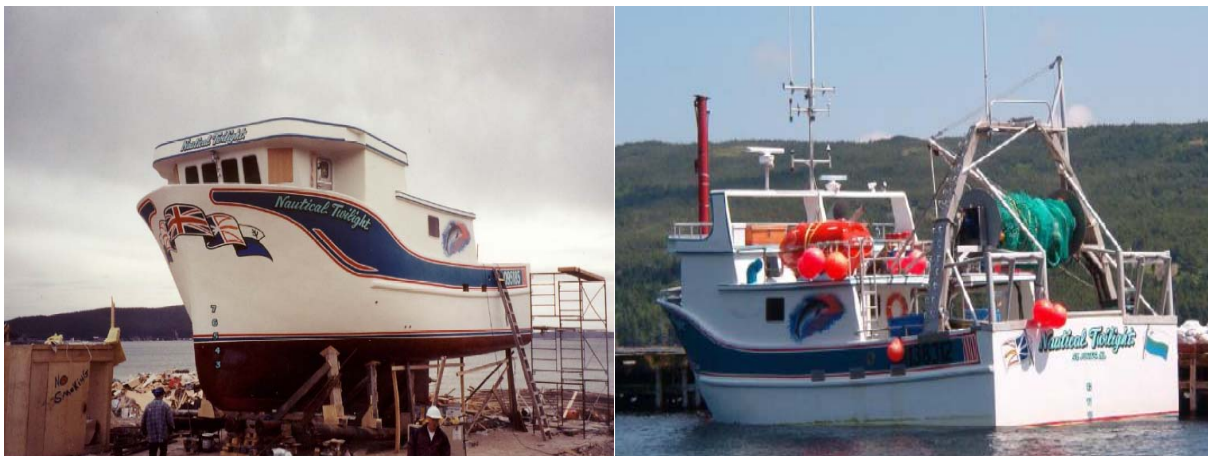
Bilde 5 Fiskebåt bygget i Canada, lengde 47 fot, bredde 7 meter. Foto Lofoten Shipbrokers.

Walter Pettersen i Lofoten Shipbrokers jobber for å innføre canadiske fiskebåter på det norske markedet. Dette er kystfiskebåter i størrelsesorden 35 – 70 fots lengde bygget i kraftig glassfiberkonstruksjon. De fleste av disse båtene bygges på spant etter kundens behov, men speedsjarkene bygges i form. Båtene kan leveres for en pris på 60 – 70 % av tilsvarende båt bygget i Norge i følge Pettersen. Fartøyene skal være klassifisert etter Lloyds Register og Det Norske Veritas (DNV).

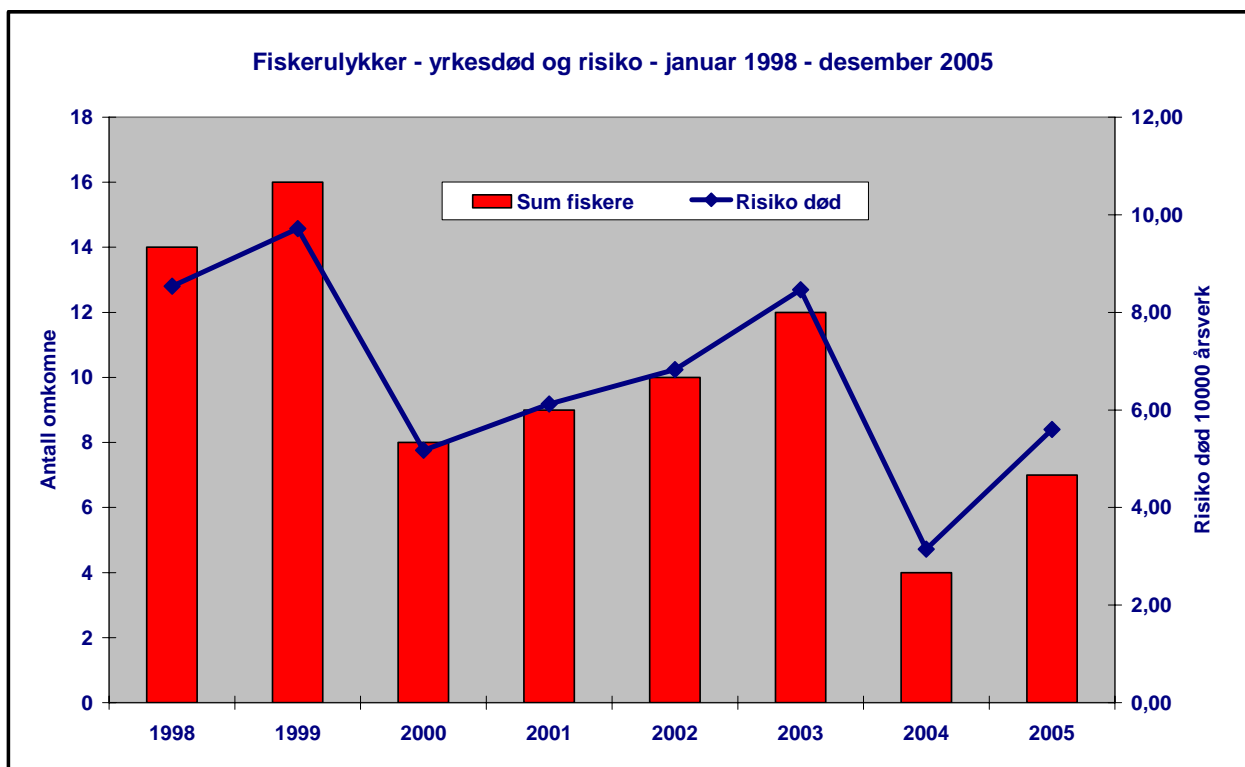
Figur 2 Fiskerulykker og risiko for yrkesdød over 8-årsperioden 1998 - 2005

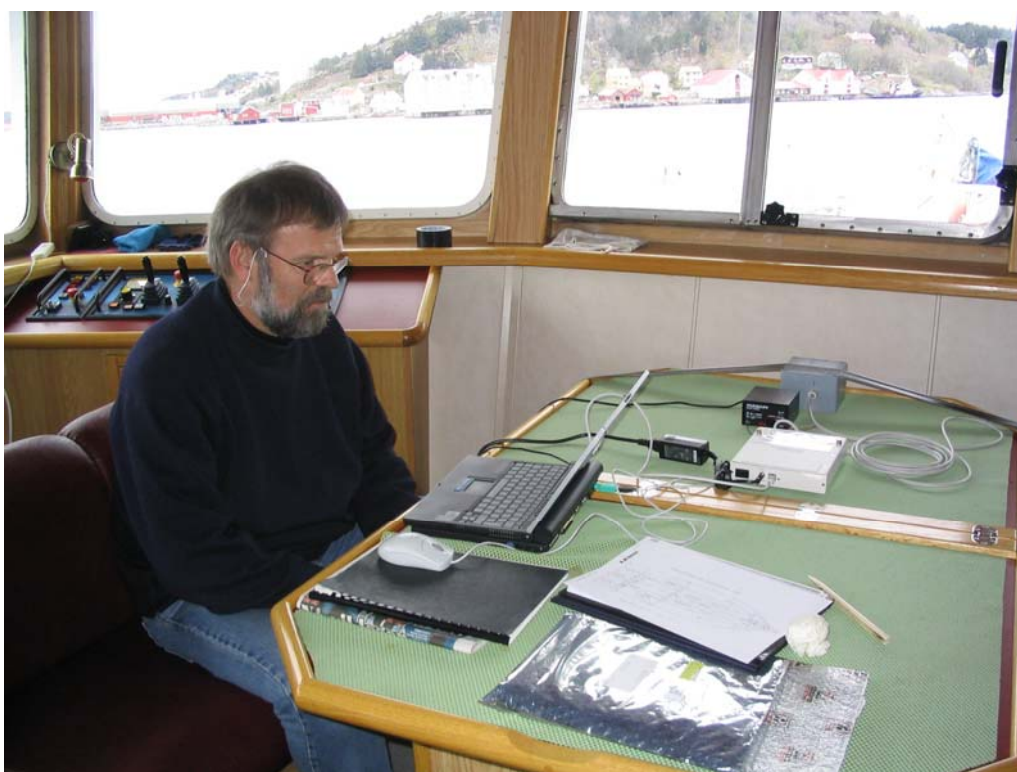
Bilde 9 Logging av fartøysbevegelse ombord på 90 fots kystfiskefartøy.

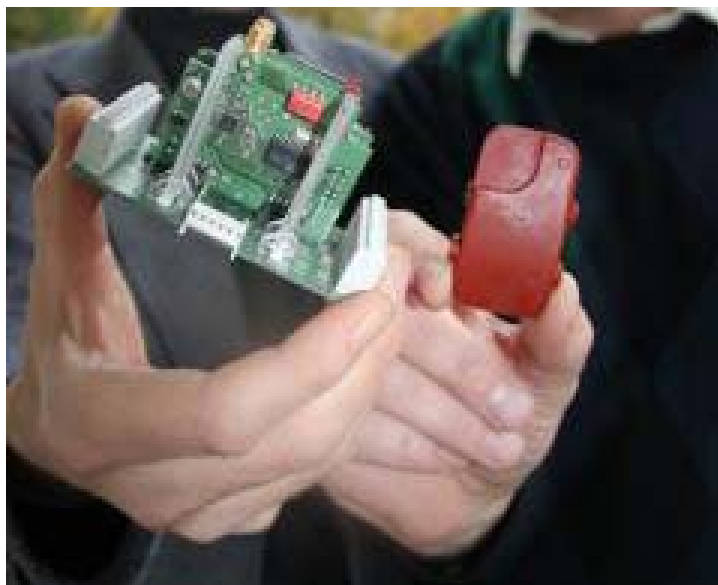
Bilde 10 Radiosenderen er til høyre. Mottakssentralen er til venstre. Foto Teknisk Ukeblad

Systemet er beregnet på alle båter som ikke har egen strømforsyning om bord. Redningsbøyen inneholder mottaker/sender funksjon (GSM) samt innbygget GPS og batteri. Ved alarmsituasjon fungerer denne på samme måte som MOB-Action, avhengig av hvilke funksjoner man har bestemt skal aktiviseres. Denne versjon kan også varsle i kombinasjon hytte/vann, barn i robåt ved distanser under ca. 500 meter. Mottaker/varsler kan da plasseres på hytten og ved ulykke vil alarm bli aktivisert. Ut over disse funksjoner kan systemet varsle innbrudd i båt, vannstandsovervåkning i båten, gasslekkasjer, forflytning av båten(tyveri).

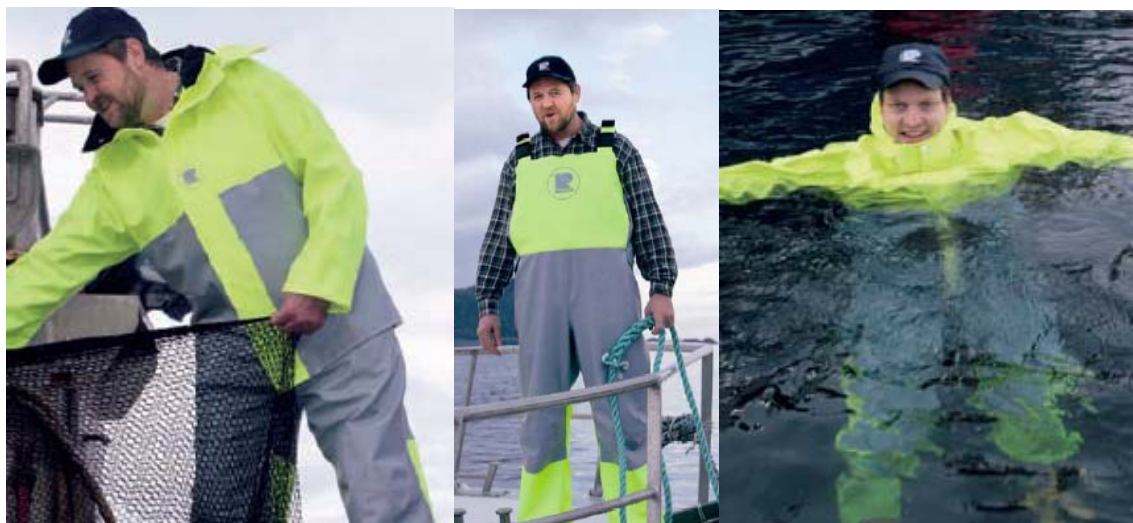
Bilde 16 Ny arbeidsbekledning for fiskere med flytegenskaper - Regatta Fisherman. Foto: Regatta AS

Resultatet er det kommersielle produktet ”Regatta Fisherman” produsert av Regatta AS. Bekledningen er et klassisk oljehyre med innebygde flyteelementer i buksen. Bekledningene skal gi en oppreist flytestilling. Flytegenskapene i buksen er godkjent i henhold til EN 393 ”Standard for flytebekledning”.

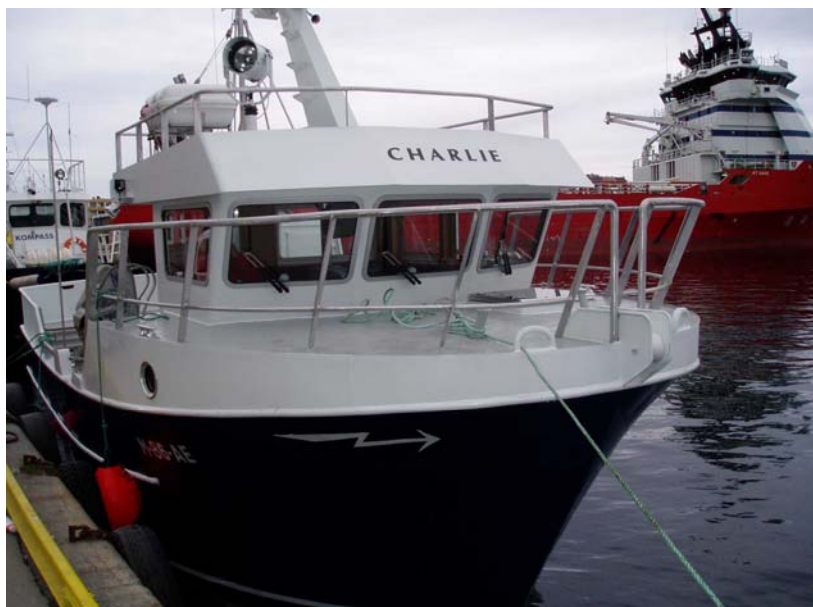
Bilde 18 Den nye speedsjarken "Charlie" av Aure ved kai i Kristiansund.

Den 33 fots (9,99 meter) lange og 4.07 meter brede sjarken har et lasteromsvolum på 11 m³ og er rigget for garndrift. Med en motor på 225 Hk (Hk John Deere med et Twindisk sluregir, V-gir) har fartøyet et gjennomsnittelig drivstofforbruk på 9.6 liter/time. Pris for ferdig levert fartøy ligger på ca 2.2 millioner kroner i følge Sletta. Lettskipsvekten til båten er anslått til ca 8 tonn.

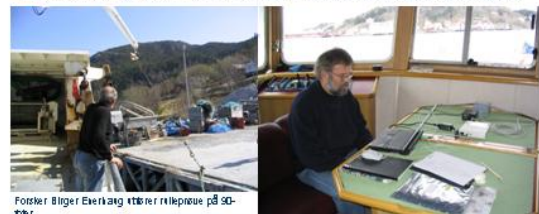
Fartøyet Bligen Everking utfører rulleprøve på 50-52m.

- Setter fartøyet i rullebevegelse ved bruk av kran eller muskelkraft
- Måler rulleperioden
- Med bakgrunn i stabilitet blir vektfordelingen beregnet
