# SINTEF RAPPORT

**HMS i sjarkflåten – Sikkerhetsmessige forhold om bord på kystfiskefartøy opp til 15 meter – Fase II**

Halvard Aasjord, Tord Hanssen, Turid Myhre

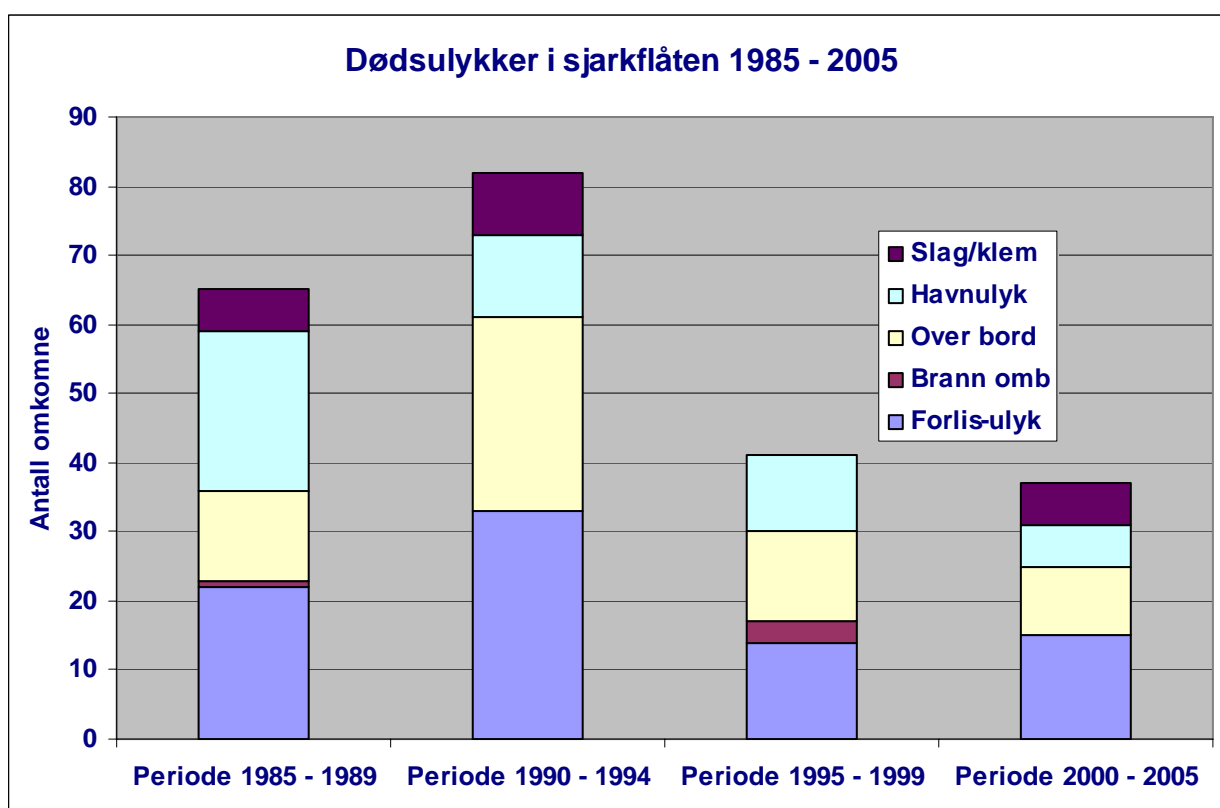
**Figur 1 Ulykkesutvikling i fiskeflåten under 15 meter for perioden 1985 - 2005**

Av tabell 1 fremgår det at flest fiskere har omkommet i forbindelse ved forlis/havari av fartøy (84 omkomne). Dernest er det et stort antall over bord ulykker (64 omkomne) og drukninger i havn (52 omkomne). Så kommer slag-/klemming med 21 omkomne og brann/gass med 4 omkomne.

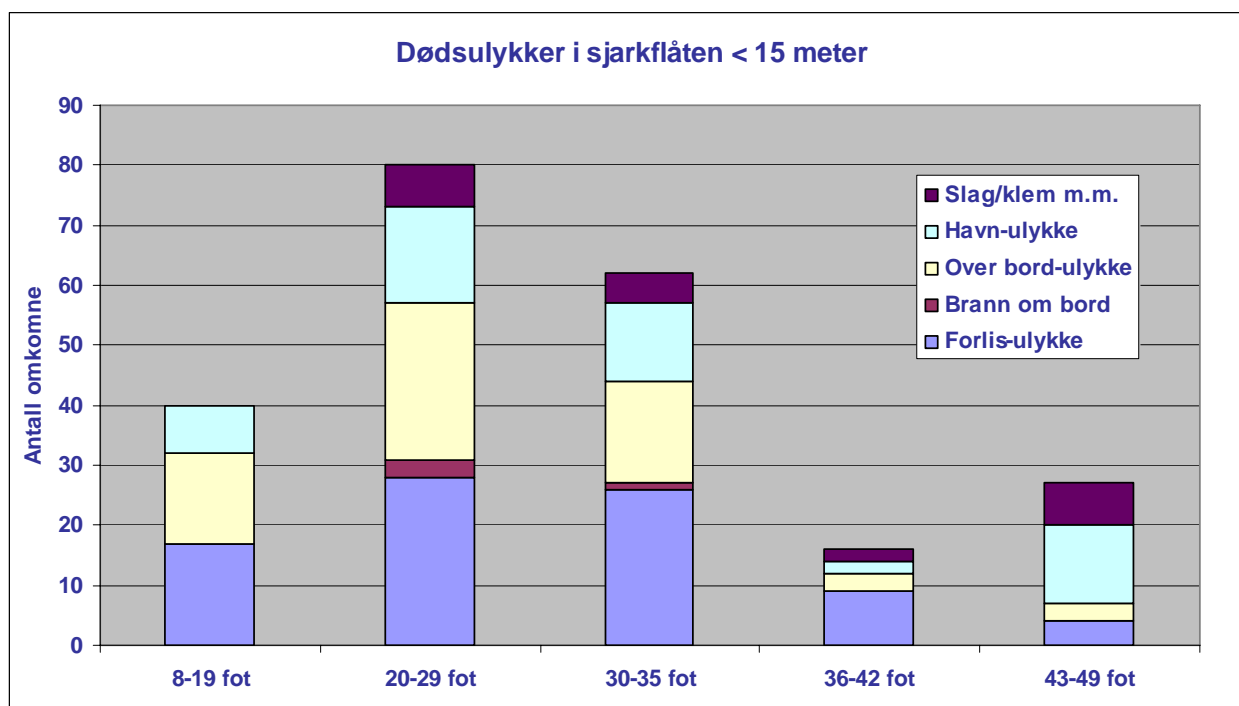
**Figur 2** Ulykkesfordeling på ulike lengdegrupper i 21-årsperioden 1985 – 2005

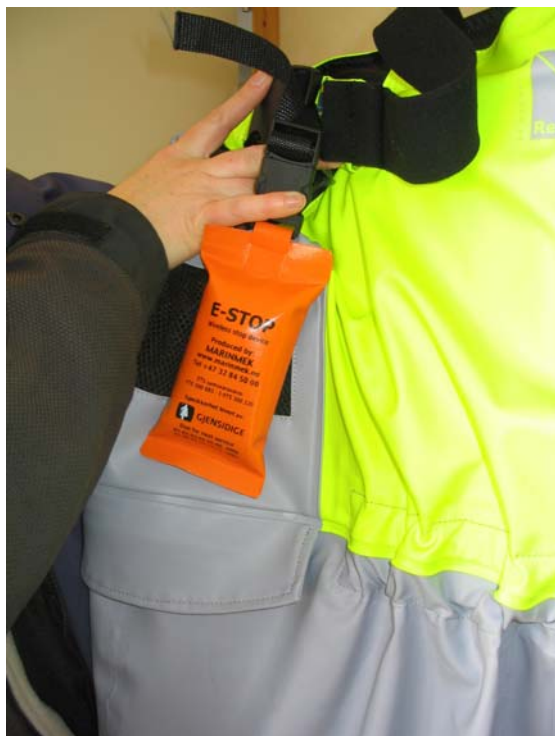
**Bilde 4 E-STOP senderen utviklet av Marinmek her påmontert på ny type oljehyret, Regatta Fisherman, med flyteelementer**

Kjetil Strand fra Marinmek AS presenterte selskapets E-STOP system. E-STOP systemet fungerer som en trådløst nødstopbryter for fartøyets fremdriftsmaskineri og hydraulikksystem. Det er solgt 600 – 700 enheter og 300 av dem er bekreftet montert. Strand ønsket at det skulle komme en standardisering for trådløse nødstoppsystemer. En slik standard bør blant annet beskrive hvilke prosedyrer som skal iverksettes ved et nødsignal og hvilke kommunikasjonsmetoder som skal nyttes. Her jobbes det med at Telenor VHF radio skal kunne brukes.

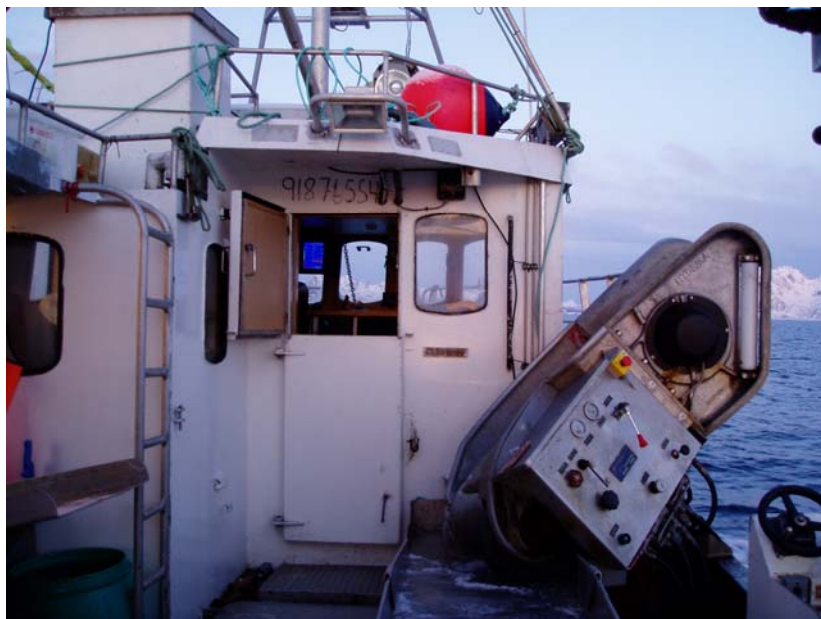
**Bilde 7 Utsikten fremover i fartøyets fartsretning er svært begrenset fra arbeidsdekk. Bildet er tatt på felttur utenfor Bodø om bord på MS "Meholm".**

I slike situasjoner vil det være hensiktsmessig for fiskeren å kunne følge med på instrumenter som sjøkart og ekkolodd fra sin arbeidsposisjon på dekk. Her kan alarmfunksjoner som varsler fare for kollisjon og grunnstøting også være gode hjelpemidler.

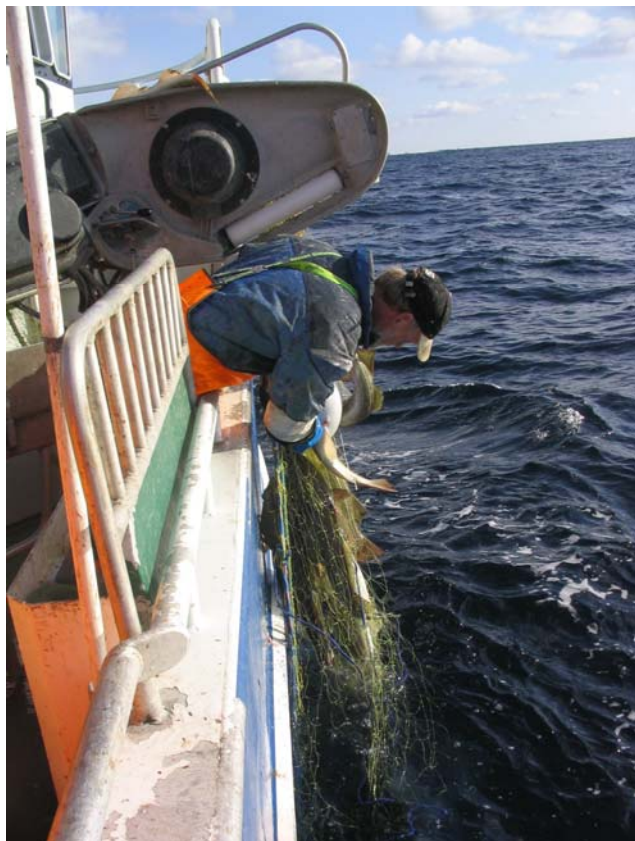
**Bilde 9 En rekke arbeidsoperasjoner krever at fiskeren bøyer seg over rekken. Dette øker faren for fall i sjøen. Her vises skipper Tore Vågø ombord på MS "Vågøybuen" utenfor Røst. Fartøyet har god rekkehøyde.**

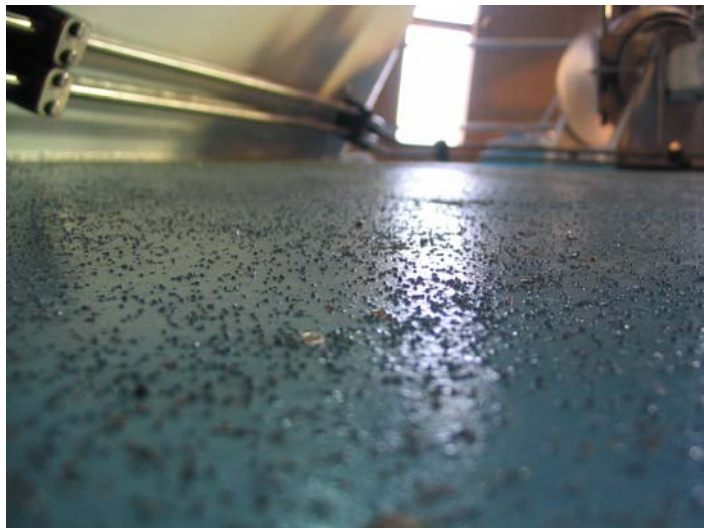
**Bilde 10 Sklisikring med sandblandet maling på MS "Bjørnson", her under bygging på Mjosundet Båtbyggeri.**

- Slipt aluminium
- Aluminium med riller
- Sandblandet maling
- Matter, av gummi eller andre materialer
- Antiskli-rister av ulike materialer

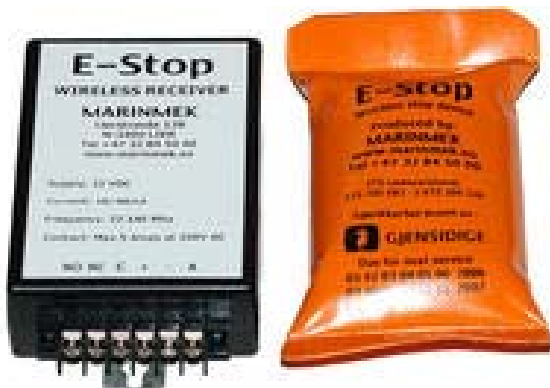
**Bilde 11 E-STOP personalarm utviklet av Marinmek AS og distribuert til omlag 600 fiskere gjennom Gjensidige Forsikring. Oransj senderenhet skal monteres på fisker, svart mottakerenhet monteres om bord i båten. Foto Marinmek AS.**

En trådløs ”mann-over-bord” alarm kan redusere konsekvensen ved en fall over bord ulykke. Ved alenarbeid må en slik alarm stoppe båtmotoren, gjerne utløse en sirene, samt sende en form for melding inn til land. Dersom en er flere om bord må besetningen i fellesskap vurdere hva som er hensiktsmessig funksjonalitet, men minimum må sirene utløses om bord. Stopp av motor vil også i det fleste tilfeller være hensiktsmessig selv om en er flere om bord. De fleste systemer fungerer slik at motor kan startes opp igjen umiddelbart.

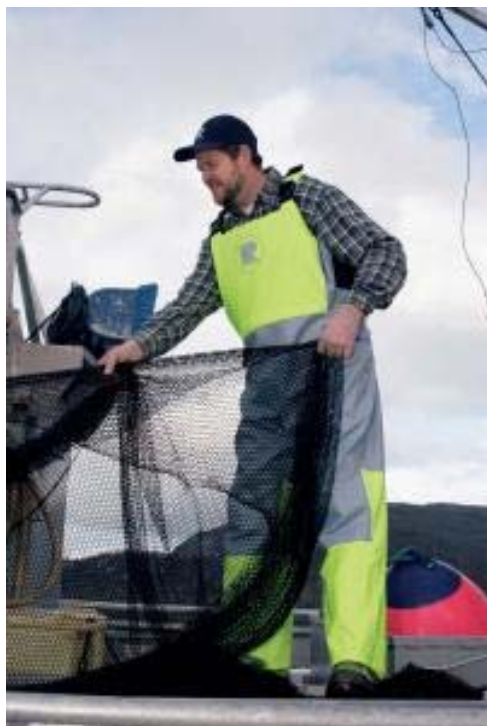
**Bilde 12 Arbeidsbekledningen Regatta Fisherman med innebygde flytemidler. Foto Regatta.**

Det er kommet arbeidsbekledning (oljehyre) på markedet med innebygd flytelementer. Dette er en nyvinning som kan berge liv ved fall over bord ulykker.

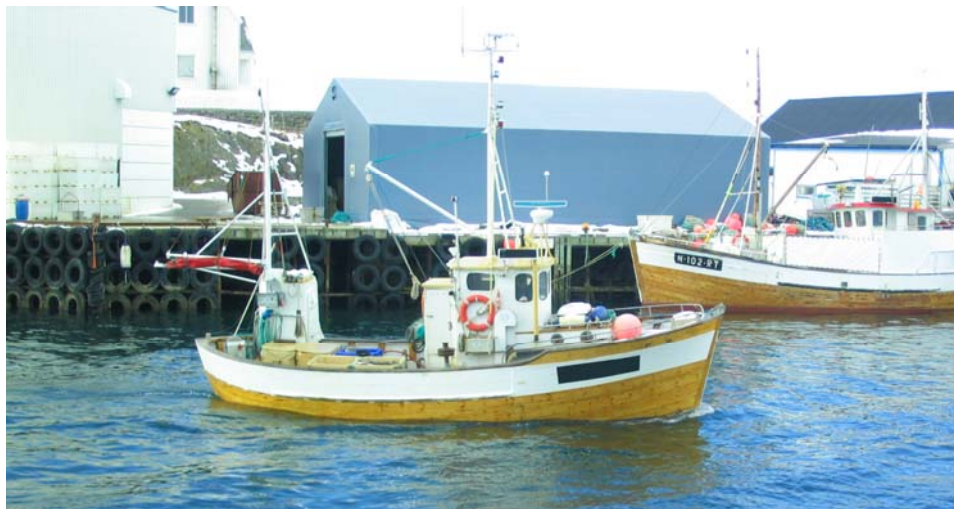
**Bilde 13 Sjark under lofotfiske uten påmontert redningsleider og med lav rekkehøyde.**

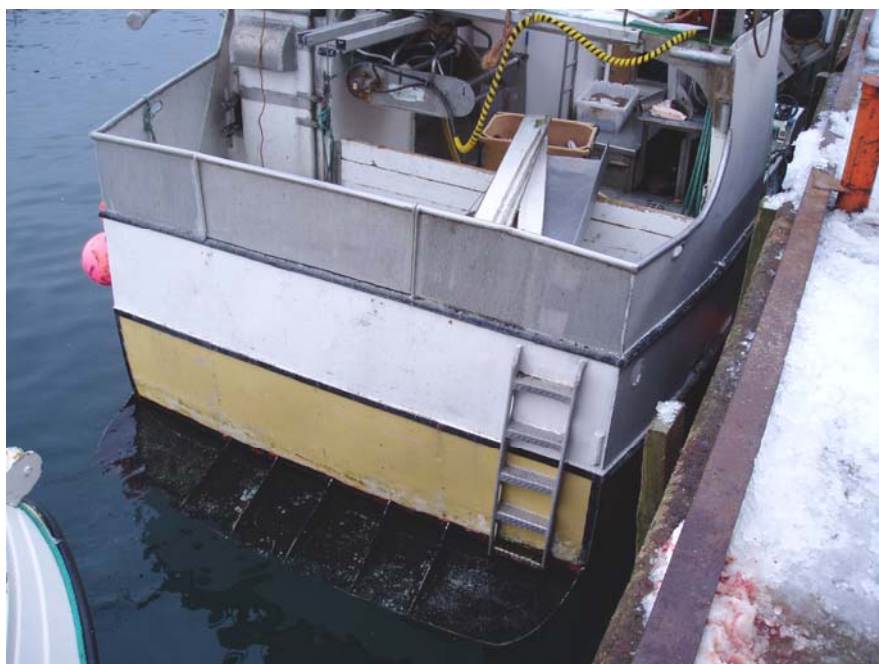
**Bilde 14 Fartøy med redningsleider på hekken. Fartøyet har også en hekkflaps som fisker kan bruke for å enkle ombordstigning fra sjøen.**

For båter med store bevegelser vil det være svært vanskelig og risikabelt å entre båten ved bruk av leider. En redningsbøyle kan være et godt supplement til redningsleider for båter med besetning med mer en to personer.

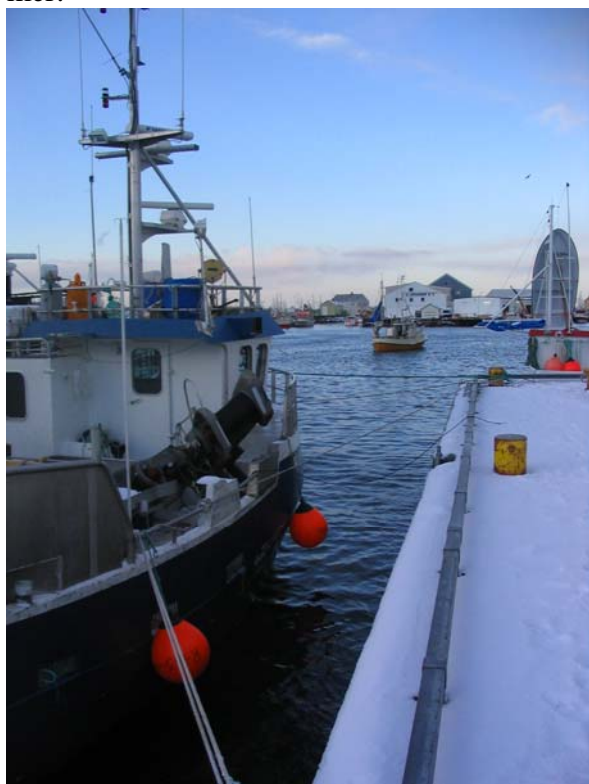
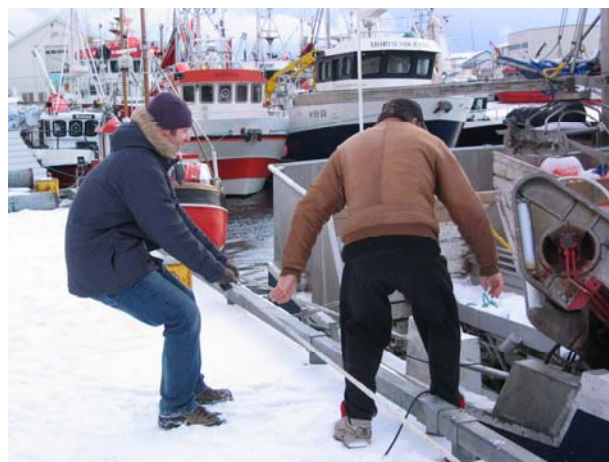
**Bilde 15 Ombordstiging blir vanskelig når avstanden til kaien blir stor. Fortøyningene blir tilpasset fjære sjø, noe som gjør dem slakke på flo sjø. Utenpå dette fartøyet lå tre fartøyer fortøyd i hverandre. Forsker Tord Hansen hjelper fisker som skal om bord med å dra fartøy inn mot kaien.**

Flere havner har tatt i bruk flytekaier/flytebrygger for sjarkflåten. Dette letter tilkomst og ombordstigning. Det er viktig at disse utrustes med redningsledere, belysning, rekkverk, med mer.

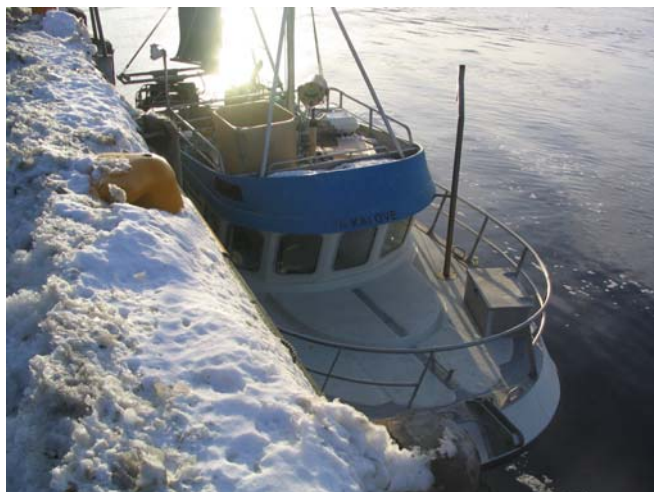
**Bilde 16 Felttur med MS "Kai Ove". Snøskavl på kaikanten ved kai i Trondheim vanskeligjør kranoperasjon og atkomst.**

Dette tilfaller eier av kaien. Mange kaier ryddes på feil måte da det ofte blir etterlatt en snøskavl på kaikanten. Dette er svært uheldig og gjør lasting/lossing samt tilkomst vanskeligere og er et stort risikomoment for fiskeren. Videre er glatte kaiområder et stort problem.

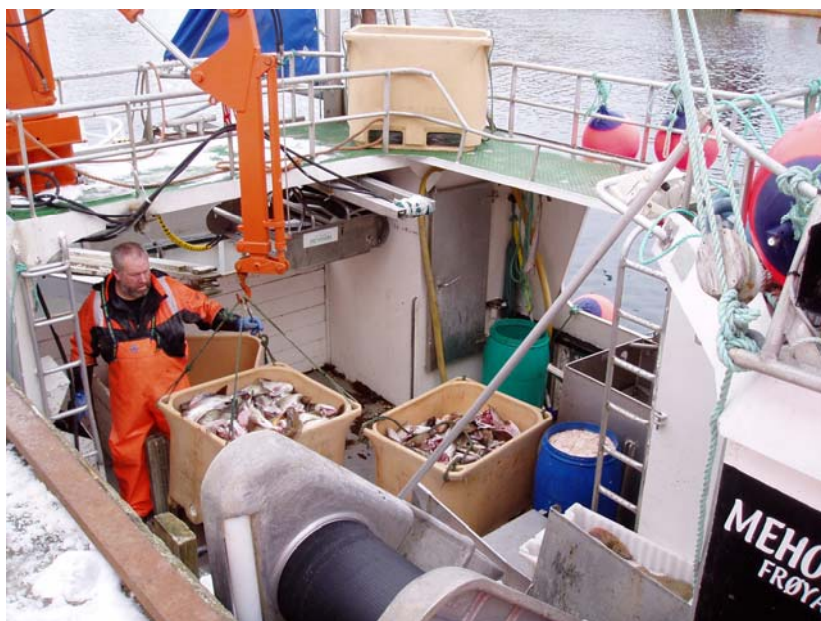
**Bilde 17 Lossing av MS "Meholm". Sikkerhetsutstyr ved lossing er lite brukt.**

Sikker lossing krever at kranfører kan se ned i båten for at han skal kunne styre kranen på en sikker måte. Dette gjør at kranfører må kunne stå på kaikanten da det ofte er høydeforskjell mellom kaikanten og fartøy. Dette krever en ryddig og godt organisert kai.

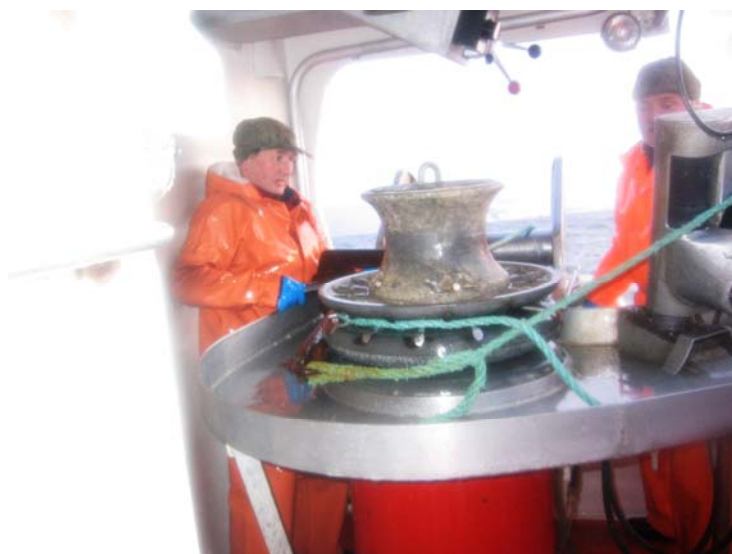
**Bilde 18 Arbeid ved spill ombord på MS "Røstjenta". Spillet er utstyrt med en nødstopp bøy som er plassert mellom fisker og spill. Beveger fisker seg for nært spill vil nødstoppen stoppe spillet.**

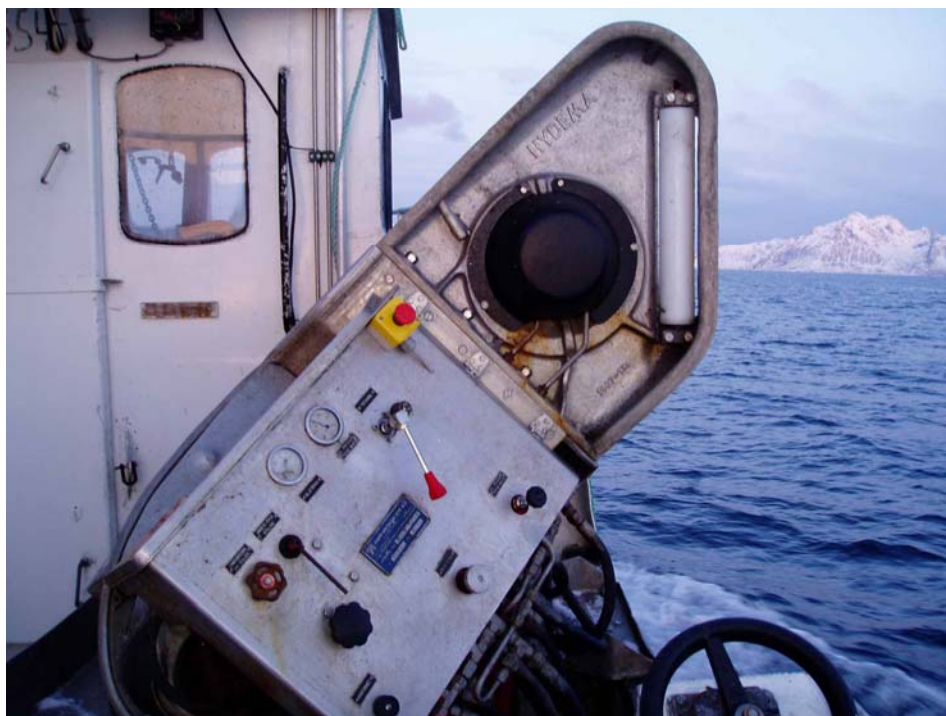
**Bilde 19: Garnhaler om bord på en 35 fots garnsjark, påmontert en nødstoppbryter**

Ved nybygg utrustes gjerne fiskefartøy med utstyr fra eldre/utrangerte fartøy. Slik blir utstyr med manglende nødstopppunktfunksjonalitet resirkulert.

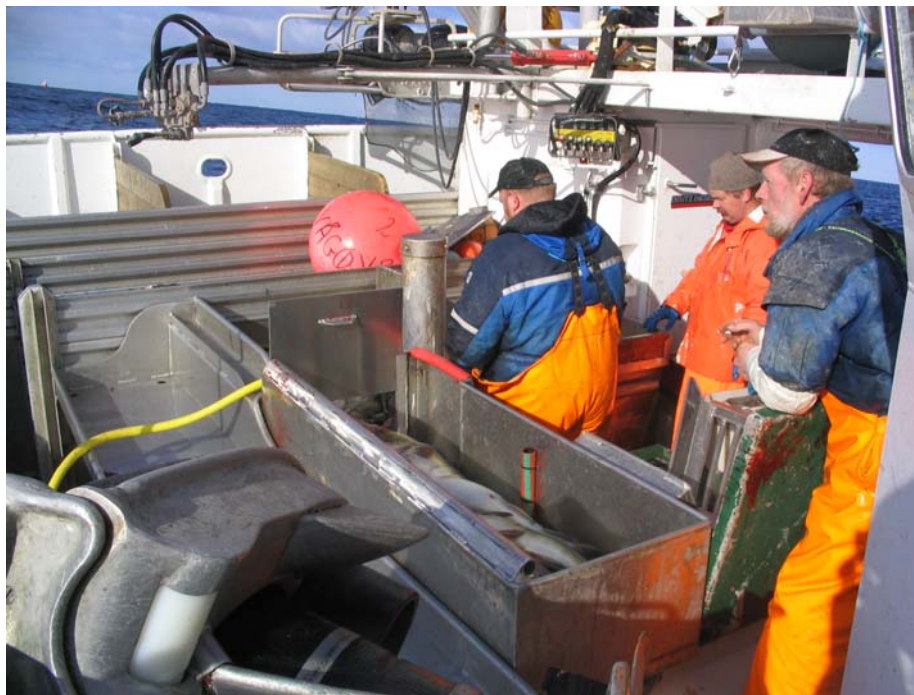
**Bilde 20 Felttur med MS "Vågøybuen". "Vågøybuen" har et hensiktsmessig deksarrangement med relativt trange arbeidsposisjoner som gir gode støttemuligheter. Sløyebingene har hevbar bunn.**

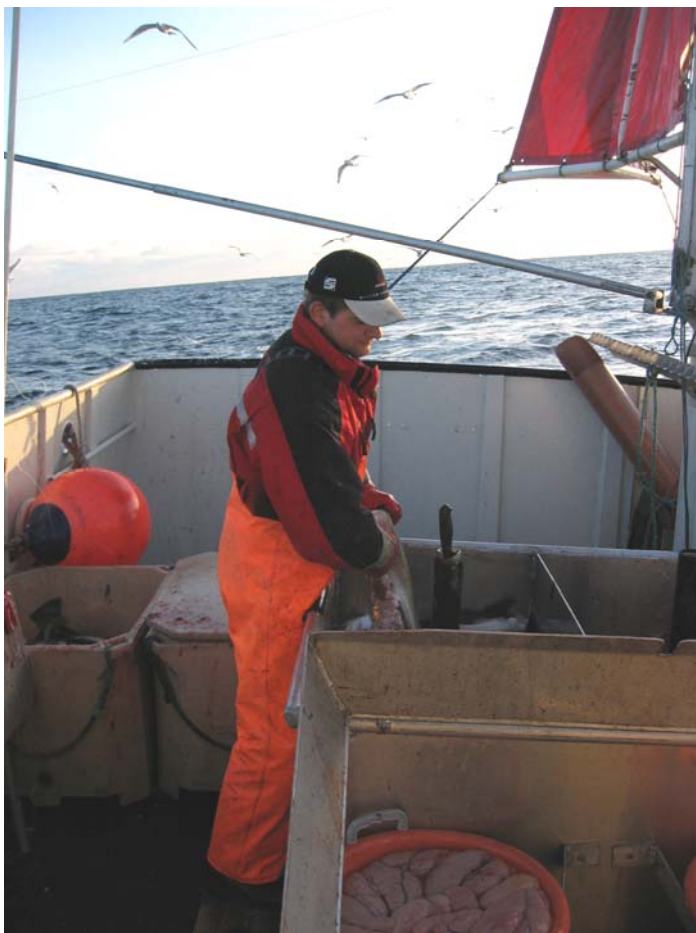
**Bilde 21 Arbeid ved sløyebinge på MS "Argus". Her har fisker få støttemuligheter. Juksabåter har generelt mindre dekkstrustning enn garnbåter, noe som gir færre muligheter for støtte under arbeidet.**

Det er meget viktig at fiskeren står støtt under fangstbehandlingen. På garnbåter er det mye dekksutrustning (garnrenne, binger osv.) som gjør at en ofte har gode muligheter for å finne støtte for kroppen. På juksabåter manglet fiskeren en slik mulighet under sløying på grunn av mindre dekksutrustning, og fiskerne etterspør en støttebøyle som muliggjør at de kan stå "klemt" mellom støttebøyle og sløyebinge. En støttebøyle må utformes slik at den kan fjernes når fisker ikke har behov for den. Også på garnbåter og linebåter kan en slik utrustning i enkelte posisjoner avlaste fiskeren, og gjøre det lettere å hold balansen samtidig som kniver og andre skarpe redskaper benyttes.

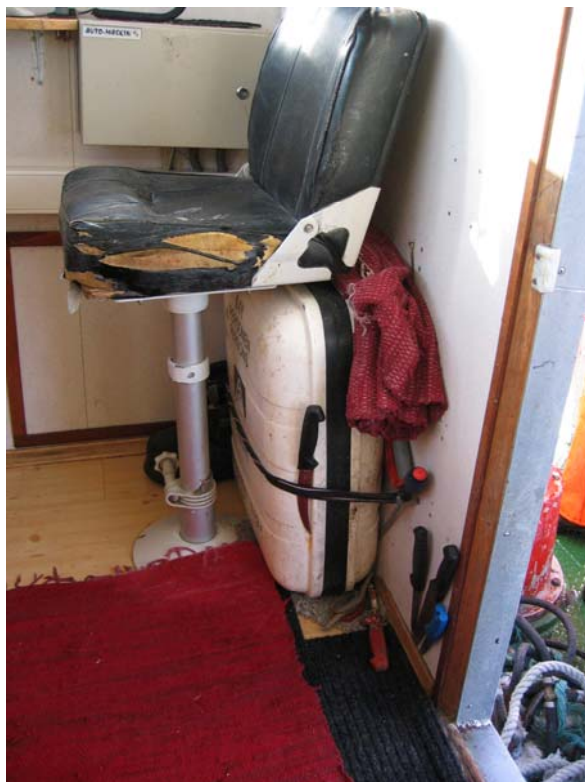
**Bilde 22 Oppbevaring av redningsflåte i styrehuset. Tid er en viktig faktor ved forlis og fisker må ha muligheten til hurtig å sette redningsflåten på sjøen. Å oppbevare flåten i styrehuset kan bli for tidkrevende.**

Redningsflåte må plasseres hensiktsmessig og ha en utløsermekanisme som er lett og håndtere i en forlissituasjon. Dersom redningsflåten plasseres og rigges slik at utsetting av den blir vanskelig, utgjør den en falsk trygghet. Undersøkelser gjort av Sjøfartsdirektoratet viser at svært mange hydrostatutløsere er montert feil i sjarkflåten slik at de i en nødssituasjon ikke vil løse ut flåten. Snø og is må ikke være til hinder for utsetting av redningsflåten. Mange redningsflåter plasseres i konteiner på styrehustaket, der det ofte samler seg is og snø.

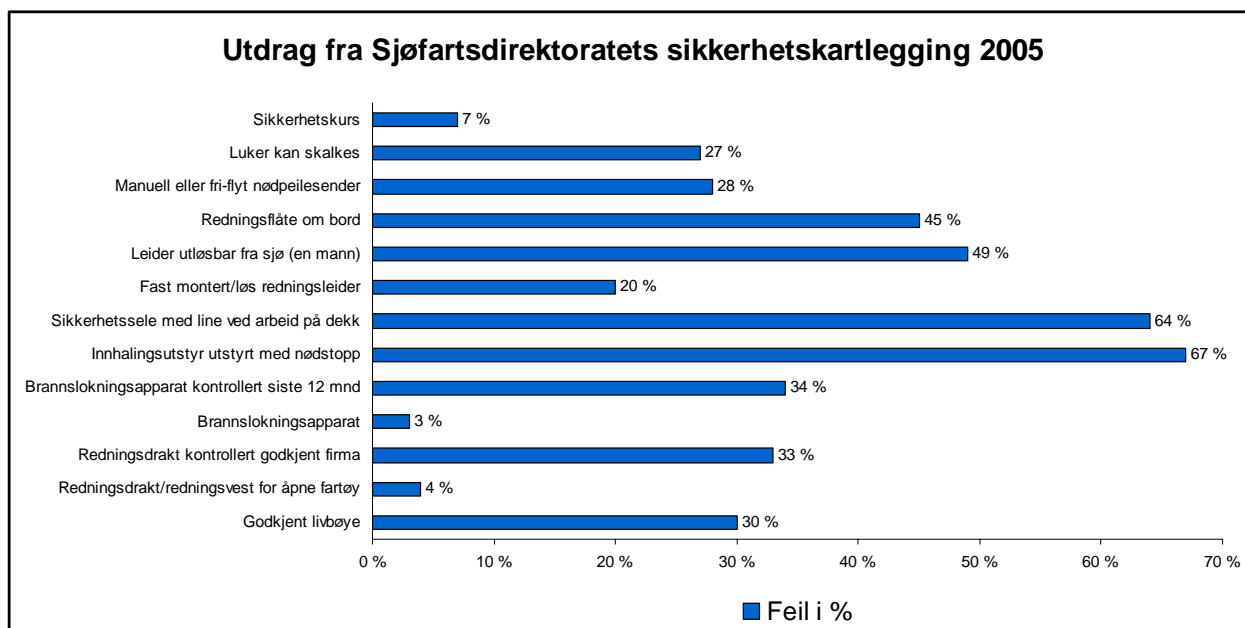
**Figur 4 Utdrag far Sjøfartsdirektoratets sikkerhetskartlegging 2005 – feil og mangler i prosent.**

Det vises til sikkerhetskartleggingen utført for fiskeflåten under 35 fot som ble utført av Sjøfartsdirektoratet i 2005 hvor resultater fra kartleggingen er blitt offentliggjort i mars 2006, bla. under og i etterkant av prosjektmøtet på Røst i uke 12.

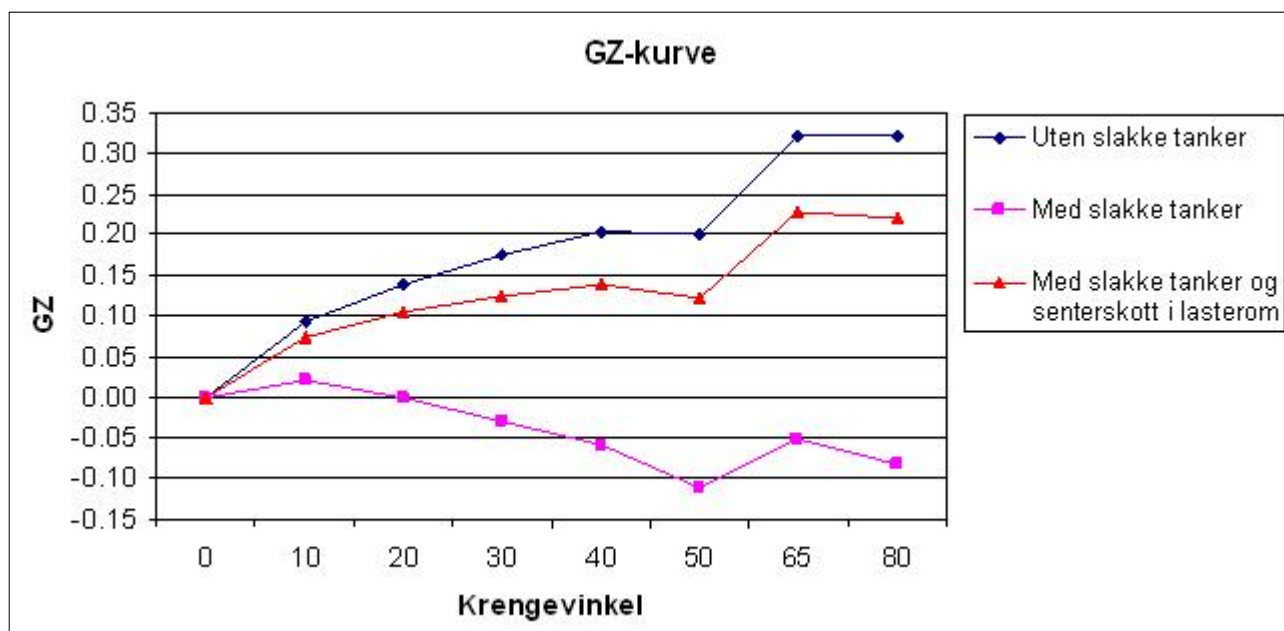
**Figur 6** GZ-kurve for en båt med fylt lasterommet med sjøvann.

Flere båter som har arrangement for å føre flytende last i rommet, som for eksempel levendefanget fisk, har ikke tilstrekkelig stabilitet til selve vannfyllingsoperasjonen og må i praksis ligge fortøyd ved kai mens vannfyllingen pågår. Når tankene er helt fulle finnes det ikke lengre noen fri væskeoverflate og den "ekstra" reduksjonen av stabilitet opphører. En måte å redusere effekten av fri væskeoverflate er å monterer ett eller flere skott i langskipsretning.

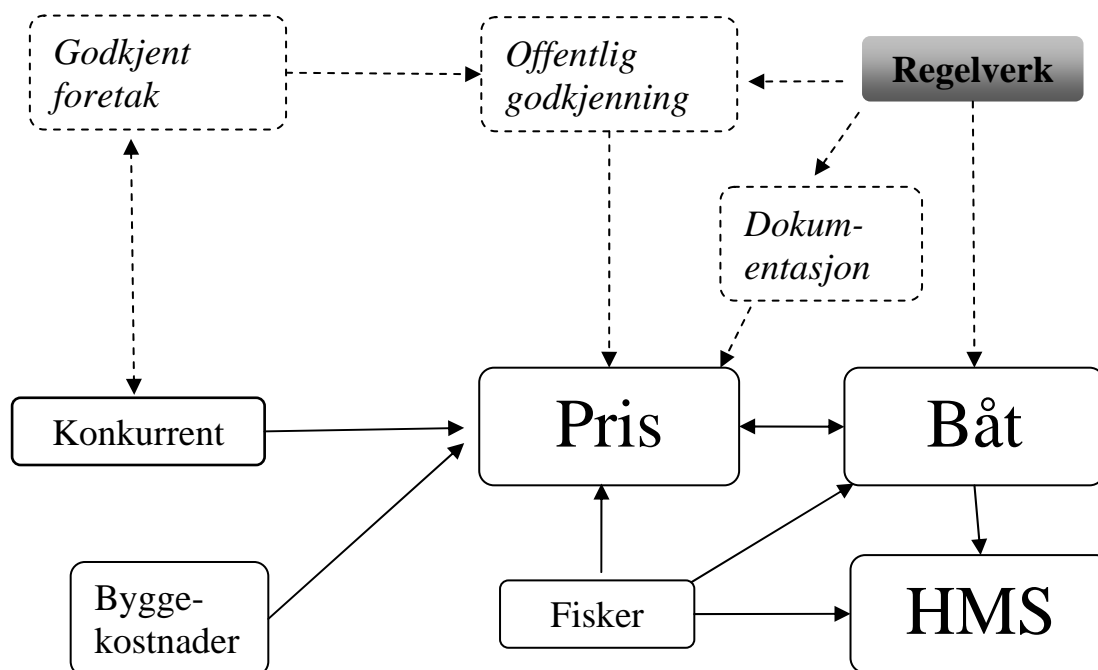
**Figur 7: Illustrasjon som viser hvordan regelverket er med å påvirke prisen på et nybygg.**

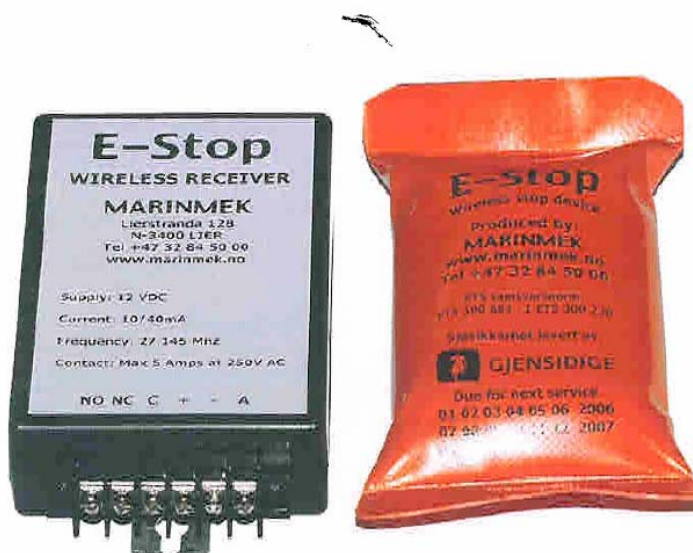
**Trådløs nødstop  
- stanser motor og fangstredskap  
når arbeidsplassen er  
ute av kontroll.**

Systemet er utviklet i henhold til den europeiske ESTI-standard. Systemet tåler ekstrem kulde, tøff behandling og fukt. E-STOP består av en sender som er på størrelse med en sigarettpakke, en mottaker, og ei spesielt designet antenne.

Systemet fungerer slik at senderen overfører en unik digital 12-sifret kode til en mottaker som i sin tur aktiverer et bryterrelé. Dette releet stopper motoren og hydraulikk umiddelbart. E-STOP er forberedt for enkelt å kunne tilpasses de fleste motordrevne fangstfartøyer.

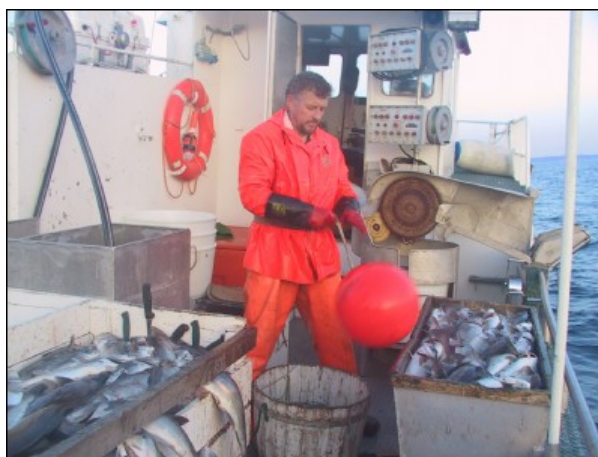
*Heretter skal det være selvutløsende nødstopp på linehaleren. –Meningsløst, mener fiskerne. Arkivfoto: Terje Jensen*

I dagens regelverket stilles det krav til at alle hendler for betjening av løfte- og heiseanordninger om bord, skal gå tilbake til nøytral når de ikke brukes. Dette omfatter imidlertid ikke triplex, garn- og linespill. De skal ha selvaktiverende nødstopp hvor kravet er at dette skal arrangeres slik at innhalingsutstyret stanses automatisk dersom en person dras inn mot dette.
