# SINTEF RAPPORT

**Tryggere trålfiske - forprosjekt****Analyse av arbeidsmiljø, sikkerhet og helse på trålfartøy**

Ingunn Holmen Geving og Halvard L. Aasjord

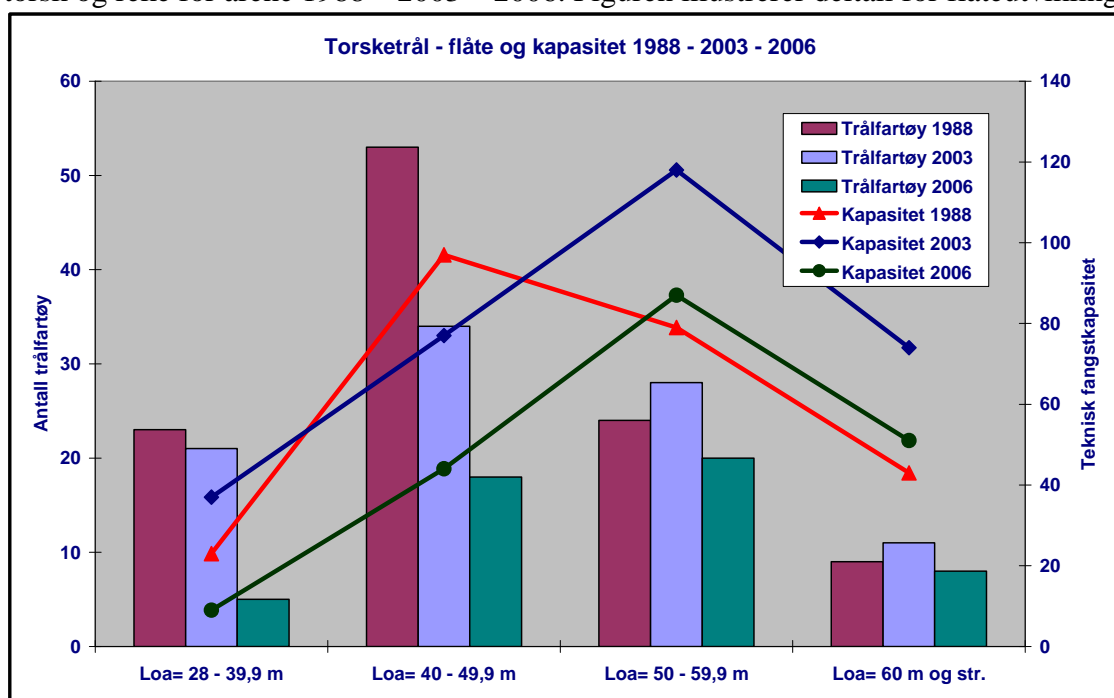
**Figur 2 Trålerflåten – utvikling i antall fartøy og kapasitet fordelt på 4 lengdegrupper**

Figur 2 viser utviklingen i fire ulike lengdegrupper den havgående trålerflåte med konsesjon på torsk og reke for årene 1988 – 2003 – 2006. Figuren illustrerer deltall for flåteutvikling i Tabell 5.

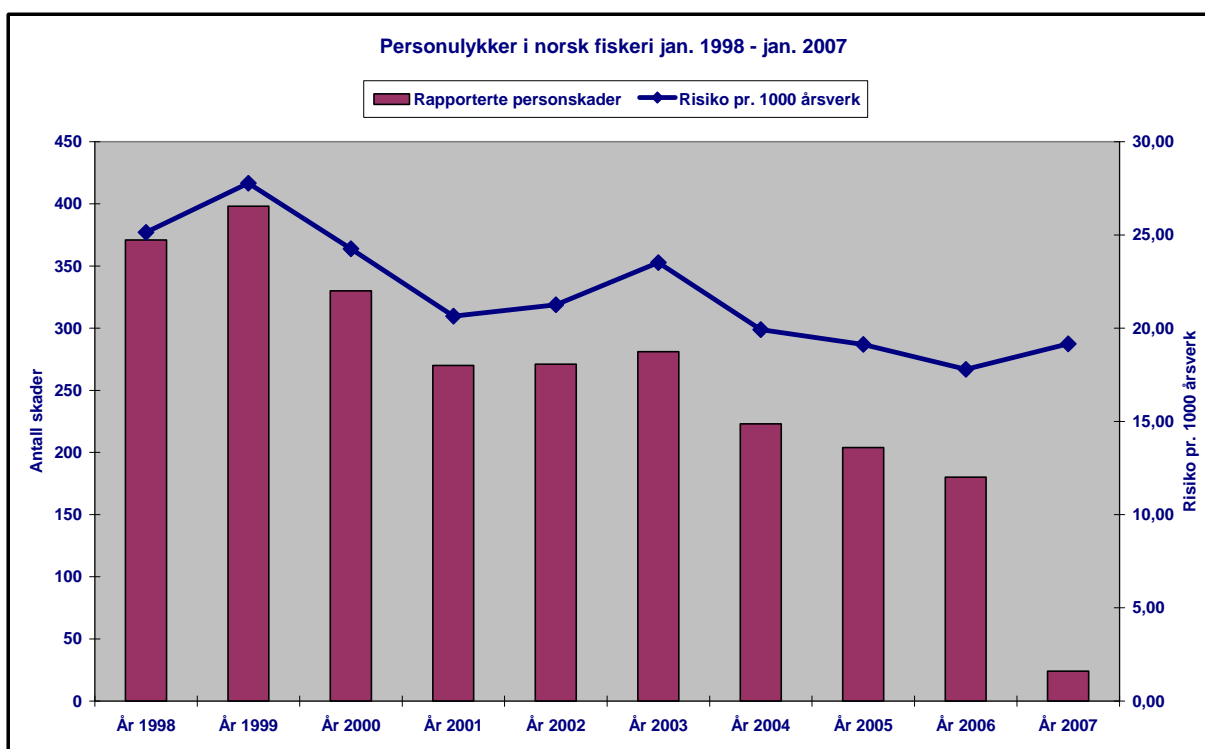
**Figur 3 Rapporterte personulykker blant norske fiskere for perioden januar 1998 – mars 2007**

Figur 3 viser utviklingen i rapporterte personskader for 9-årsperioden 1998 – 2006, samt kalkulert risikoutvikling i forhold til 1000 årsverk. I dette oppsettet er dødsulykkene (yrkesdød) ikke tatt med, slik at summen her er 2552 skader. Sjøfartsdirektoratet har også fått innrapportert 78 fiskere som omkommet i samme periode, slik at samlet antall ulykker blir 2630 for perioden, se Tabell 6.

For året 1999 ble det rapportert 398 skader som ga en risiko på hele 27,8 personskader pr. 1000 årsverk. Antall rapporterte skader har så gått betydelig ned over perioden, slik at det i 2006 ble registrert bare 180 skader som gir en kalkulert risiko på 17,8 personskader pr. 1000 årsverk.

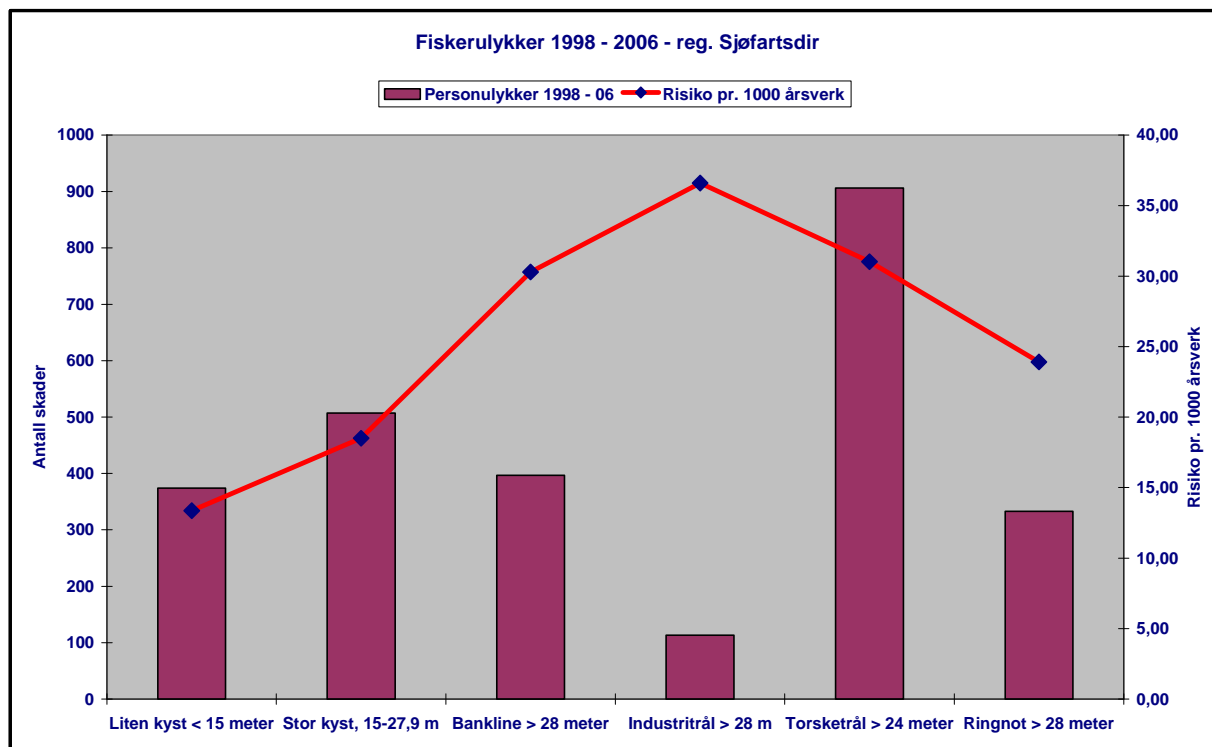
**Figur 5 Fiskerulykker og kalkulert risiko 1998 – 2006 - fordelt på seks fartøygrupper**

Figur 5 gjengir resultatet av oppsett og beregninger i Tabell 7, og hvor det fremgår at trålergruppa har flest antall skader (personulykker) og at kalkulert skaderisiko ligger høyt både for bankline (30,3 skader pr. 1000 årsverk), industritrål (36,6) (høyest risiko), torsketrål (31,0) og ringnot (23,9). Alle disse gruppene ligger over gjennomsnittet for hele flåten, lik 22,9 skader pr. 1000 årsverk/år.

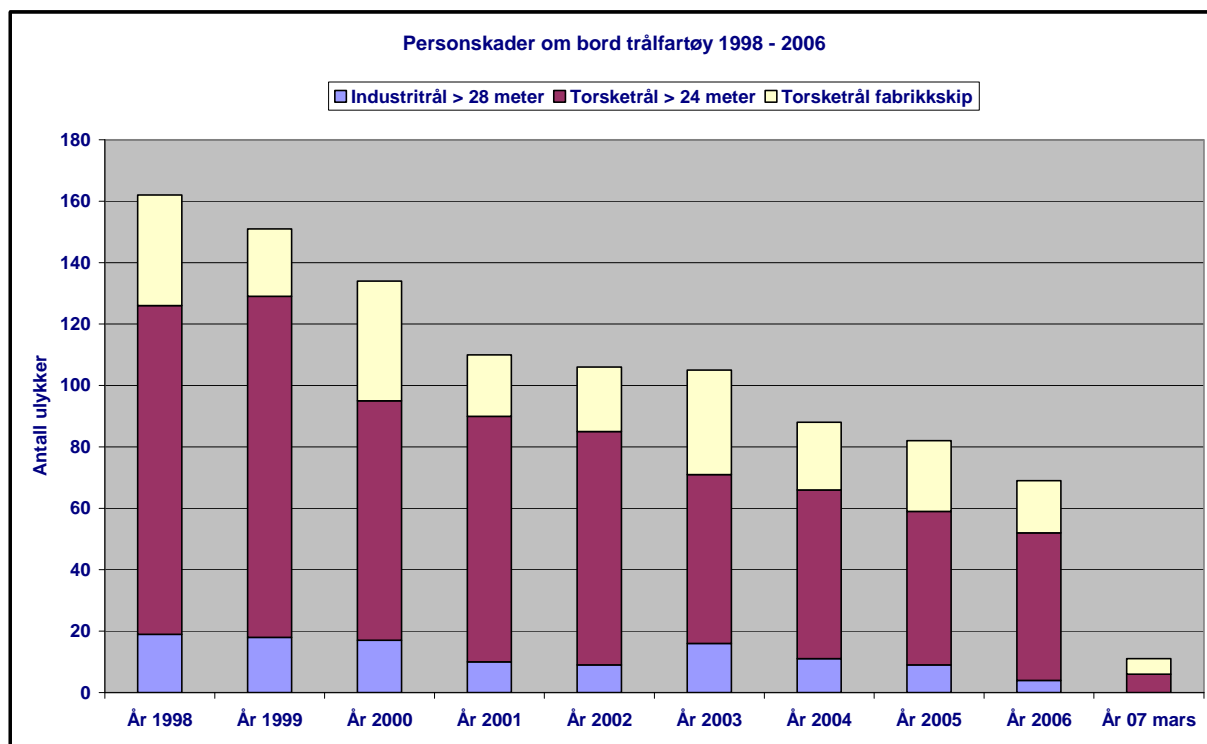
**Figur 6 Rapporterte personulykker blant trålfiskere januar 1998 – mars 2007**

Tabell 8 og Figur 6 viser at ulykestallet er på kraftig nedgang med en halvering i antall skader i 8-årsperioden fra 1998 til 2005. For 2006 er det en ytterligere nedgang, men her kan det være et etterslep i innrapportering av skader. For 2007 er det lagt inn to dødsulykker skjedd på trålfartøy.

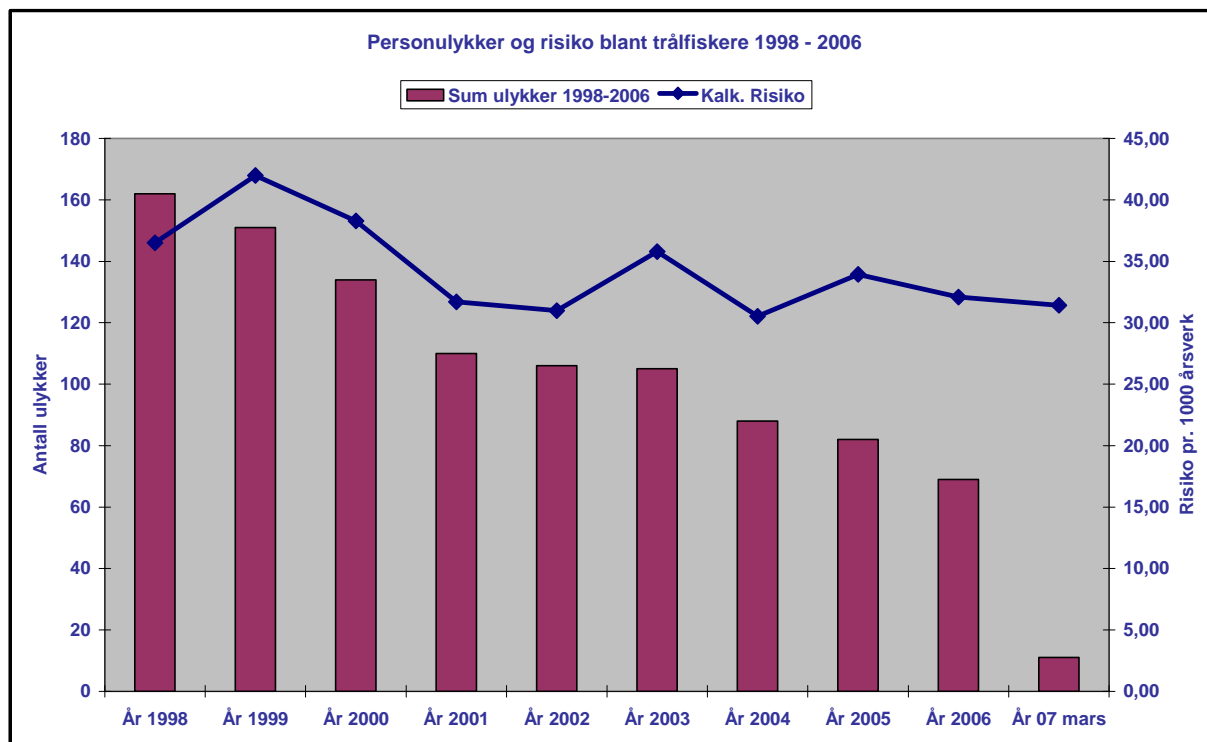
**Figur 7 Personulykker og risikoutvikling blant trålfiskere – januar 1998 – mars 2007**

Figur 7 viser så en samlet utvikling i ulykker og beregnet risiko for hele perioden januar 1998 – mars 2007. Sum underlag for risikoberegningene er det brukt årsverkstall fra Budsjettnemda for fiskerinæringens rapporter om Lønnsomhetsundersøkelser for fiskeflåten (helårsdrevne fartøy), hvor årsverkstall er funnet for seks av årene.

Figur 7 viser at på tross av at ulykkestallene (skadetallene) har gått kraftig ned fra år til år, så holder ulykkesrisikoen seg relativt høyt, og ligger fortsatt på 30-tallet eller litt over. Dette fordi antall trålere og derved årsverkstallene har blitt kraftig redusert i den havgående trålerflåten. Fra 1998 til 2005 har det i følge tall fra Budsjettnemnda vært en reduksjon fra 4438 årsverk til 2416 årsverk, som gir en bortgang på hele 2022 årsverk.

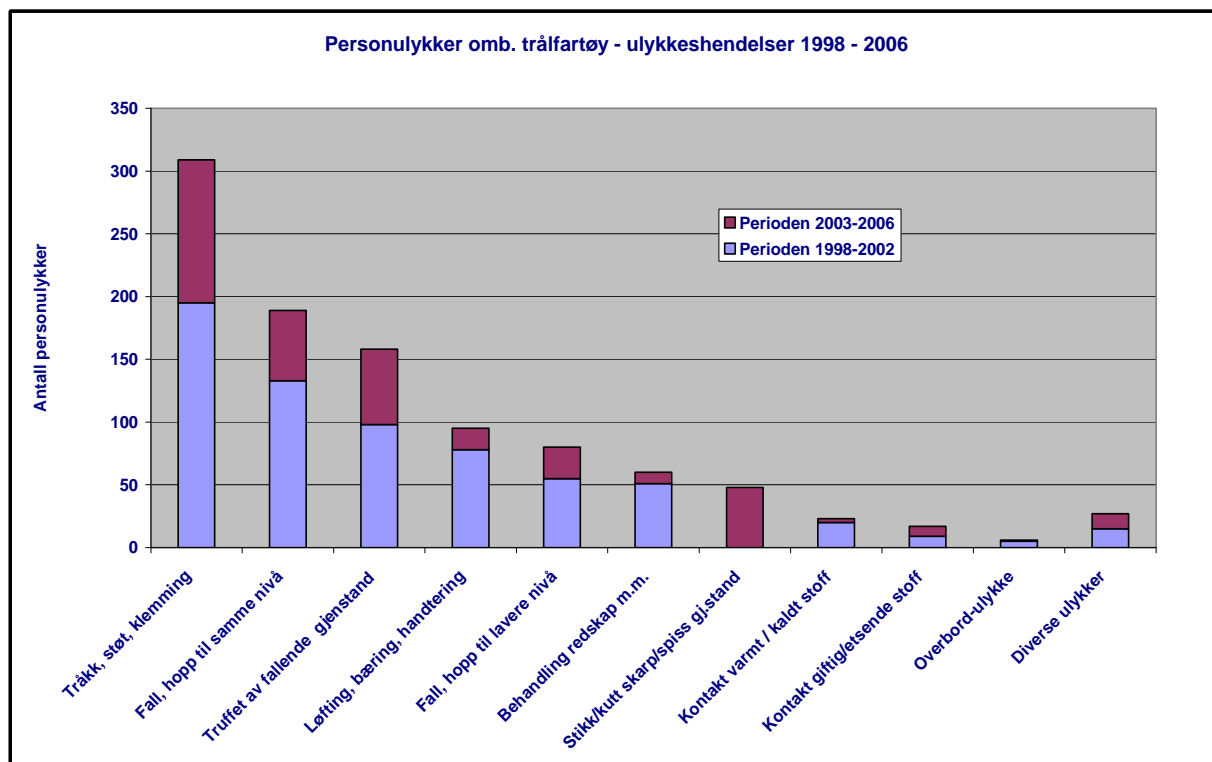
**Figur 8 Personskader blant trålfiskere fordelt på ulykkeshendelse/ulykkestype**

Figur 8 og Tabell 9 viser rapporterte personskader fordelt på ulykkeshendelser om bord på større (havgående) trålfartøy for 9-årsperioden 1998 – 2006 (pr. mars 2007).

endret og det har derfor vært nødvendig å foreta en viss sammenstilling av ulykkestyper med noe ulik koding for to tidsperioder, 1998 – 2002 og 2003 - 2006, se Tabell 9 og Figur 8.

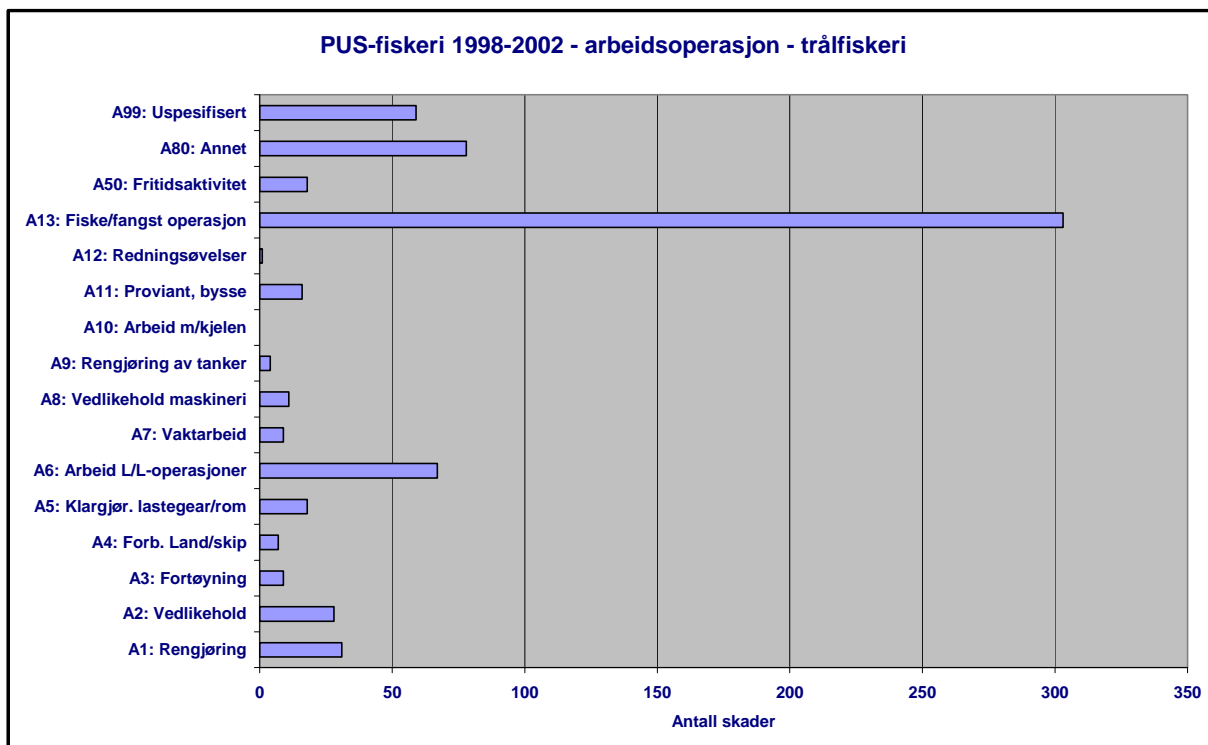
**Figur 9 Skader blant norske trålfiskere 1998 – 2002 – fordelt på arbeidsoperasjon**

Arbeidsoperasjon: Hovedandelen av disse skadene skjer sannsynligvis på tråldekket, ref. PUS-data for perioden 1998 – 2002 hvor hele 46 % av trålerulykkene (303 av 659 skader) er relatert til det som kalles A13: Fiske/fangst operasjon, se Figur 9. De tilsendte skadedata (rådata) for perioden 2003 – 2006 mangler en slik fordeling over arbeidsoperasjoner.

Det bør bemerkes at grupperingene i tidligere PUS -register var ganske preget av at disse primært ble utviklet for skip generelt med liten relevans til fiske-/fangstfartøy. Derfor er inndelingen og fordelingen på ulike arbeidsoperasjoner i Figur 9 for dårlig når hele 46 % av alle rapporterte skader samlet i gruppe A13: Fiske/fangst operasjon. Nå fantes det noen undergrupper i PUS-registeret og sikkert også i det nye Ulykkesregisteret hos Sjøfartsdirektoratet. For bedre innblikk i ulykker på utvalgte fartøygrupper, vil det fortsatt være behov for gå inn i utfylte skaderapporter for derved å få et bedre innblikk i det detaljerte skadebildet, spesielt under fiske/fangstoperasjon.

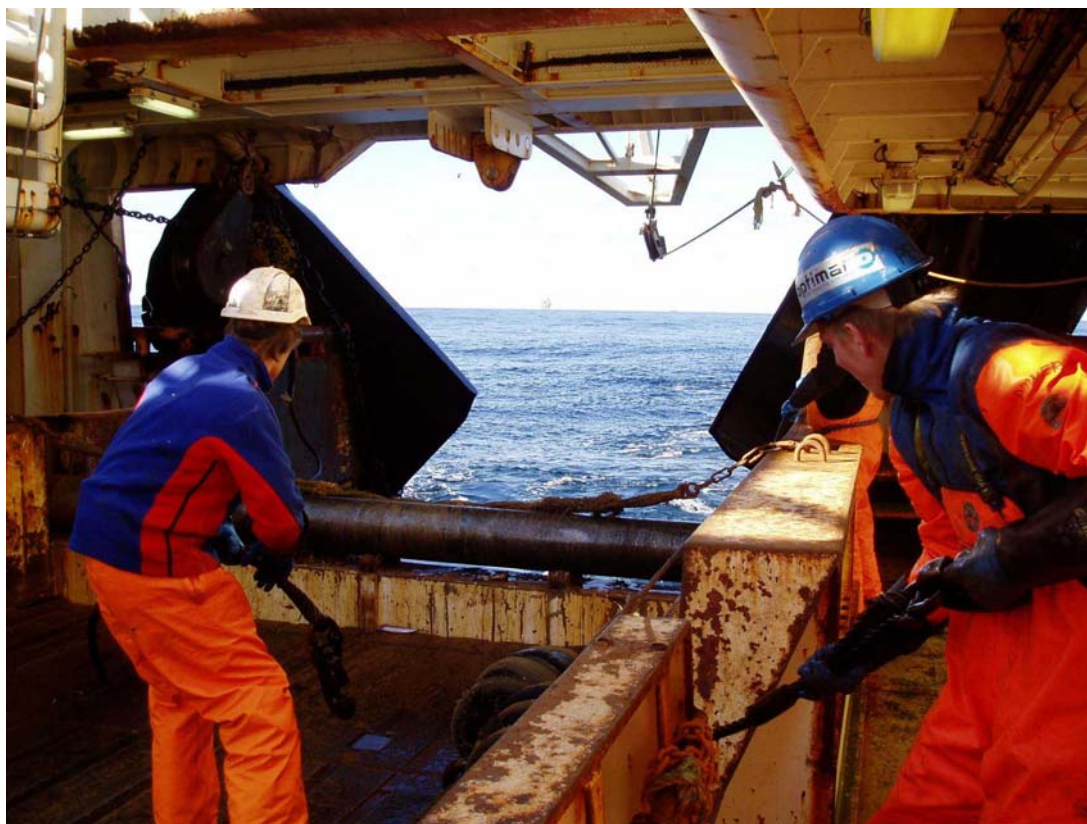
**Bilde 2: Arbeid på tråldekk under setting av trål**

Bilde 2 gir et inntrykk fra arbeidsforholdene på dekk under setting av trål.

Ulike faser på tråldekk: Klargjøring av trålutstyr: Trålnot, rochoppergear, flyteline, trålsekk osv. Utsetting og inntak av trålen: bruk av sveipvinsjer, gilsonvinsjer, tommevinsj og dumpervinsj. I hovedsak kjøres alle vinsjer fra broa av skipper eller styrmann, men noen vinsjer kan også kjøres fra tråldekk på styrbord side.

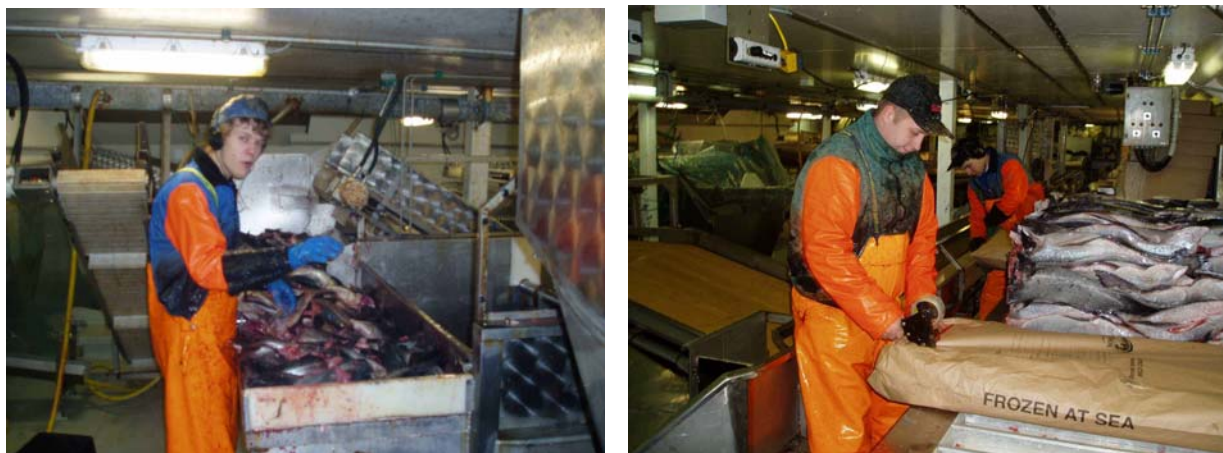
**Bilde 3: Sløyning av fisk og pakking av frossenblokker.**

Bilde 3 gir inntrykk av arbeidsforholdene ved sløyning av fisk og innfrysing av fangst.

Båten som er benyttet som eksempel i dette kapitlet, ble bygget og arrangert som en 110 foter etter gitte konsesjonsregler fra Fiskeridirektoratet. Det viste seg at lettskipsvekta ble alt for høy, slik at den bl.a. ble tung i sjøen og for mye sjø kom inn på tråldekket i dårlig vær. Det ble etter hvert gitt dispensasjon for forlenging av dette fartøyet og søsterskipet med ca. 6 m midtskips. Dette har gitt et langt større tråldekk, fabrikkdekk og lasterom, men mye utstyr plassert på fabrikkdekket er fortsatt like sammenpakket som før forlengelsen. Her er det mange trange og blokkerte passasjer, slik at en er nødt å kripe eller klatre bl.a. under/over transportband for å komme i arbeidsposisjon, spesielt for sløyning av fisken. Dette er forøvrig et problem også på flere andre moderne båter fra 70 til 110 fot. Dette gjør at en får en god del ekstra trim, men også at en er mer utsatt for fall og slag, sågar fall i transportband som er i gang.

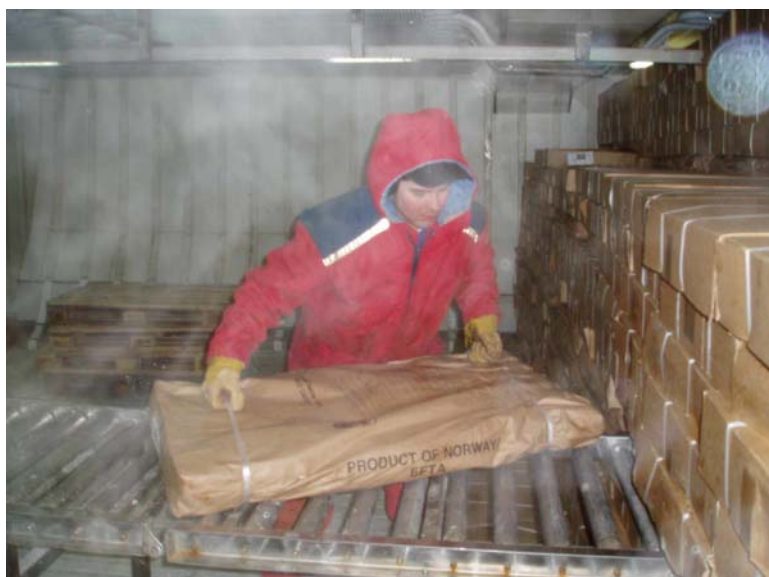
**Bilde 4: Lasting, fylling og stuing av fryserom**

Bilde 4 viser forholdene under arbeidsoperasjonene lasting, fylling og stuing av fryserom.

Lasting og stuing av fryserom foregår kontinuerlig etter inntak, sløying, innlegging, innfrysing og emballering av fangsten.

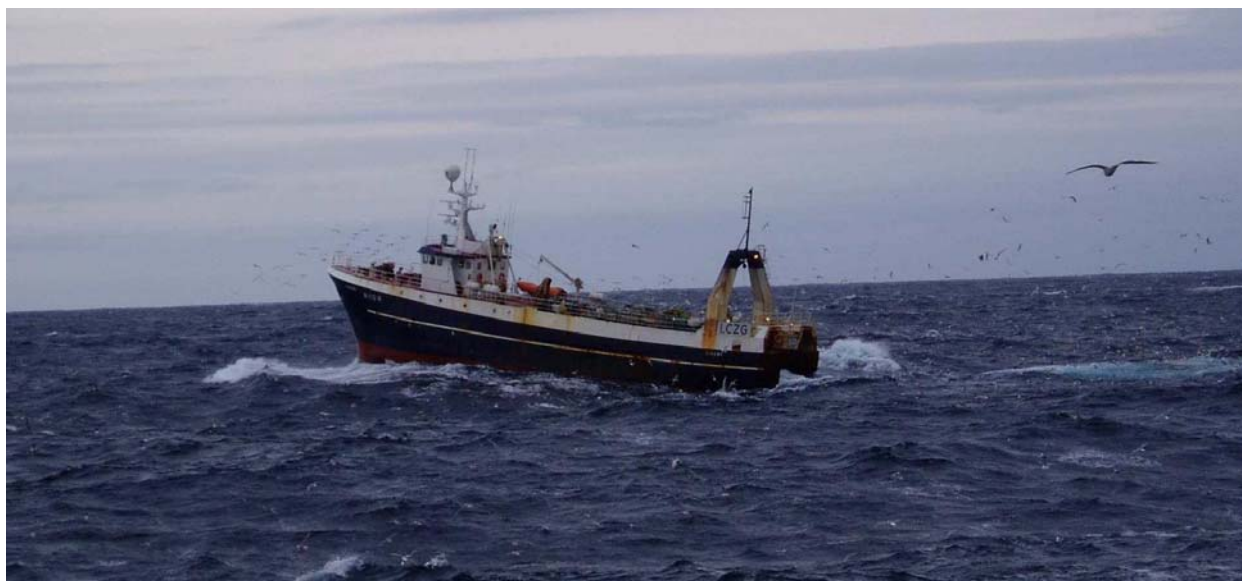
**Bilde 6: Trålfiske etter sei på Langgrunnsbanen utfor Ålesund – stiv kuling med noe sjøgang.**

Rullebevegelser (fartøybevegelser) er ofte det største (arbeidsmiljø-) problemet på fiskefartøy. Det er en forskningsoppgave for SINTEF å lage en manual for hvordan båtene skal lages. Det må være en egenrulleperiode for båten som passer området den skal operere i. Mye kan også gjøres med bedre skrogform og ulike rulledepende hjelpemidler. Det er en utfordring å utvikle utstyr for å minske fartøybevegelser. Ofte er båten for stiv, d.v.s. den har for stor stabilitet (stivhet) i normale driftskondisjoner.
