Dokumentasjon av sjøegenskaper for 47 fots ombygd kystfiskebåten

Referanse: SINTEF rapport SFH80 A073011: Dokumentasjon av sjøegenskaper for kystfiskebåten MS "Norheimson" F-111-V - 3YMQ - Åpen versjon – datert 28-02-2007.

Forfatter: Tord Hanssen, SINTEF Fiskeri og havbruk AS
Oppdragsgiver: Norges Fiskarlag / Teknologiforum

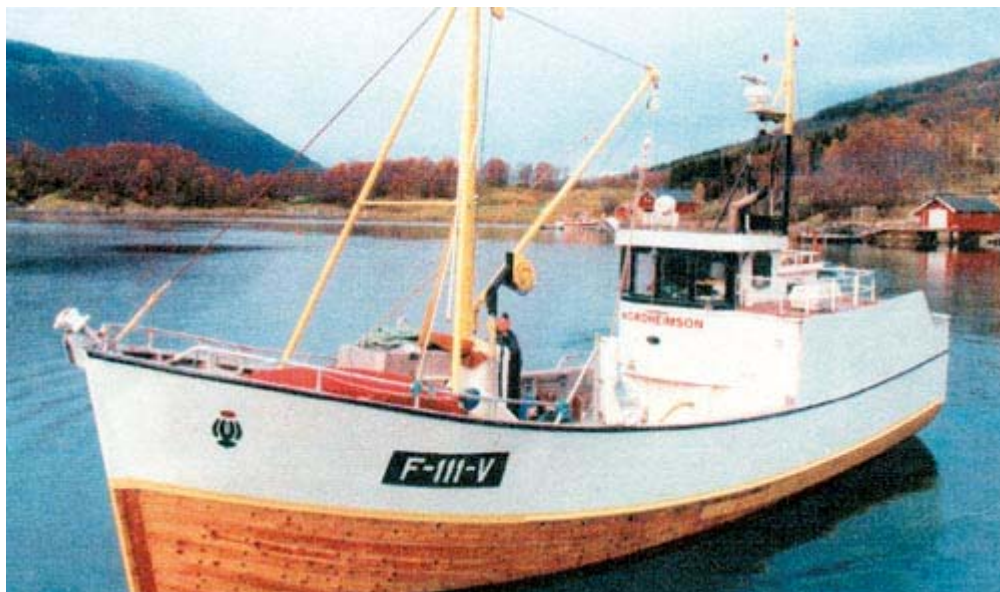
Bilde 1 Fartøyet før ombygging. Foto Shipping Publications AS.

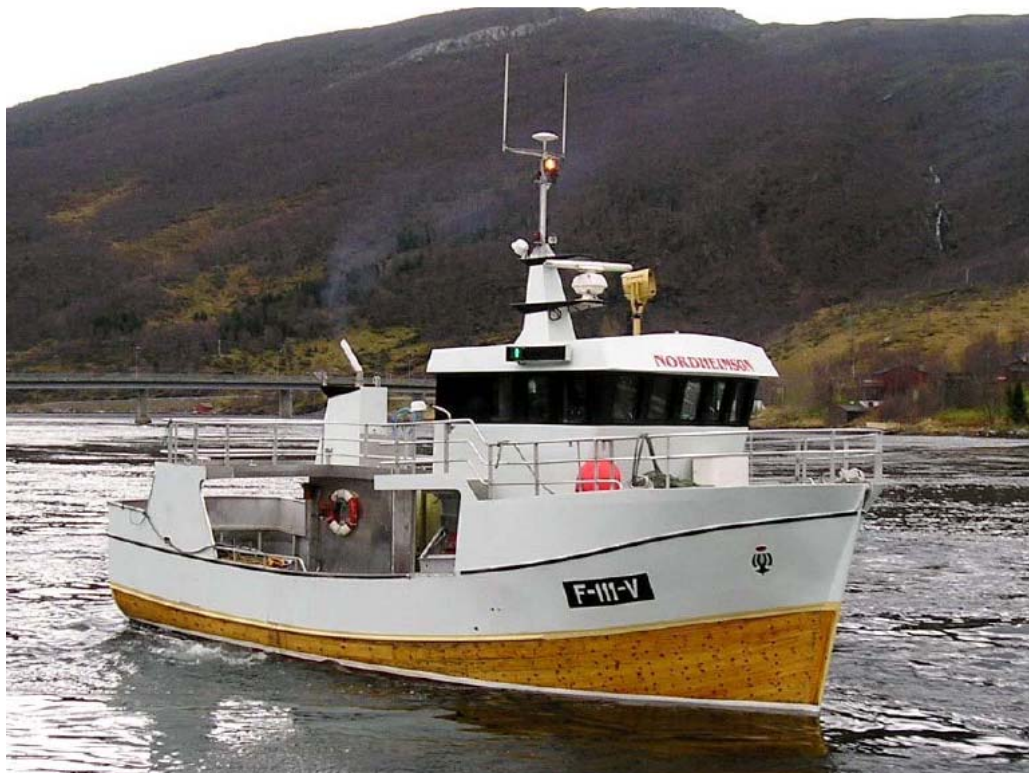
- Heving av bakken for ny lugar
- Bygging av nytt styrehus på bakken med tilhørende innredning.
- Montering av shelterdekk / levegg på babord side
- Ballast i maskinrom 1200 – 1300 kg i form av med blybarrer
- Ny maskinromsnedgang på babord side

Bilde 2 Fartøyet etter ombygging i 2005. Foto Nordnorsk Skipskonsult AS.

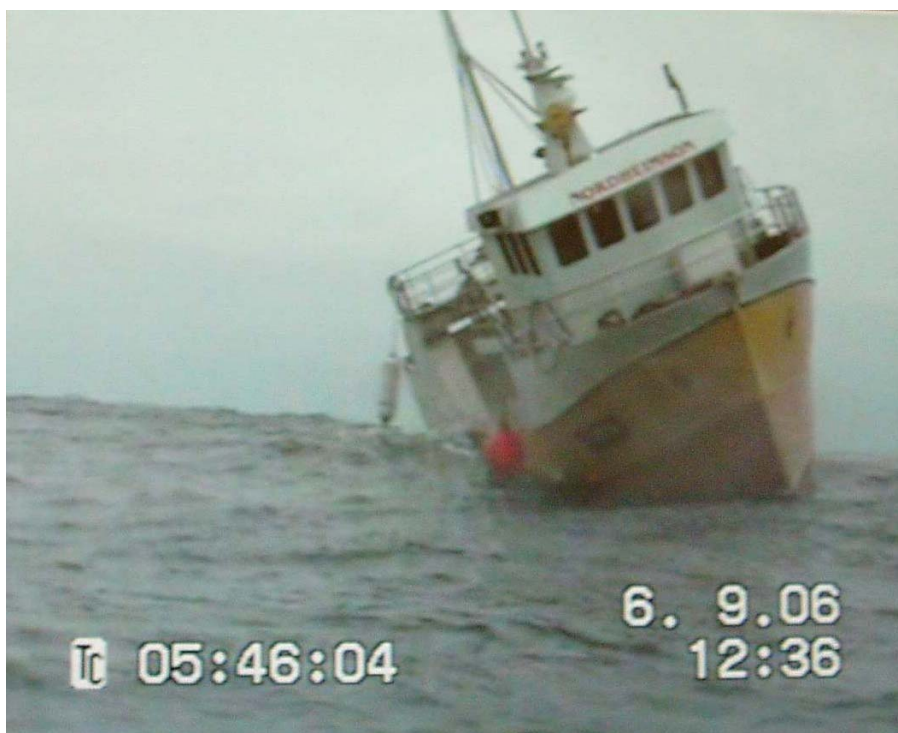
Fartøyets bevegelser er videofilmet av Bjørn Steinar Nordheim. Etter studie av denne filmen fremkommer det at fartøyet får store rullebevegelser i noe som på filmen ser ut som rolig/moderat sjø. Denne videoen er med å bekrefte de teoretiske vurderingene SINTEF Fiskeri og havbruk har gjort av fartøyet.

Bilde 3 Skjermbilde fra filmen tatt utenfor Vardø. Båten har store rullebevegelser i moderat sjø.

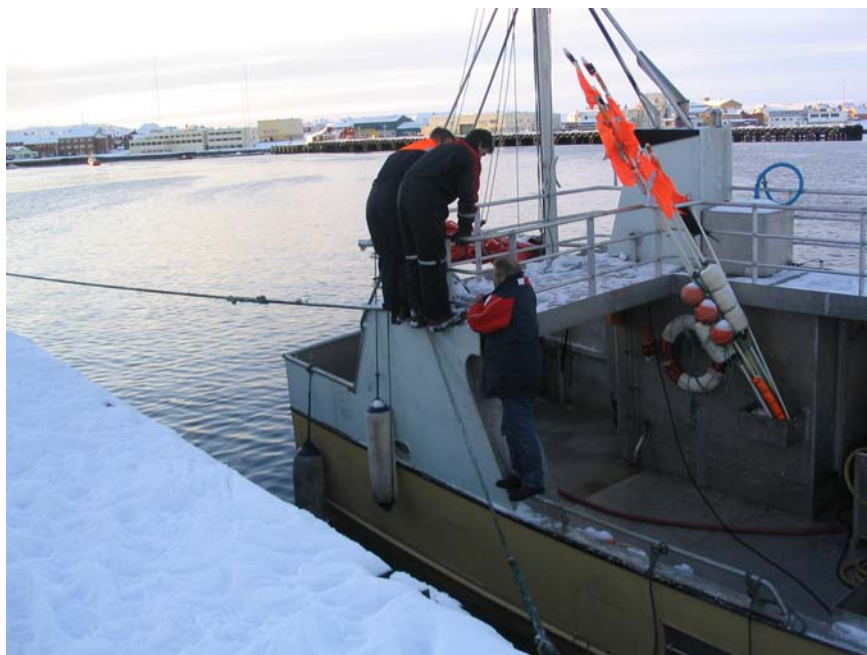
Fartøyets bevegelser ble målt med et inklinometer, som måler vinkelutslag i rull og stamp.

Bilde 4 Måling av egenrulleperiode i Vardø havn.

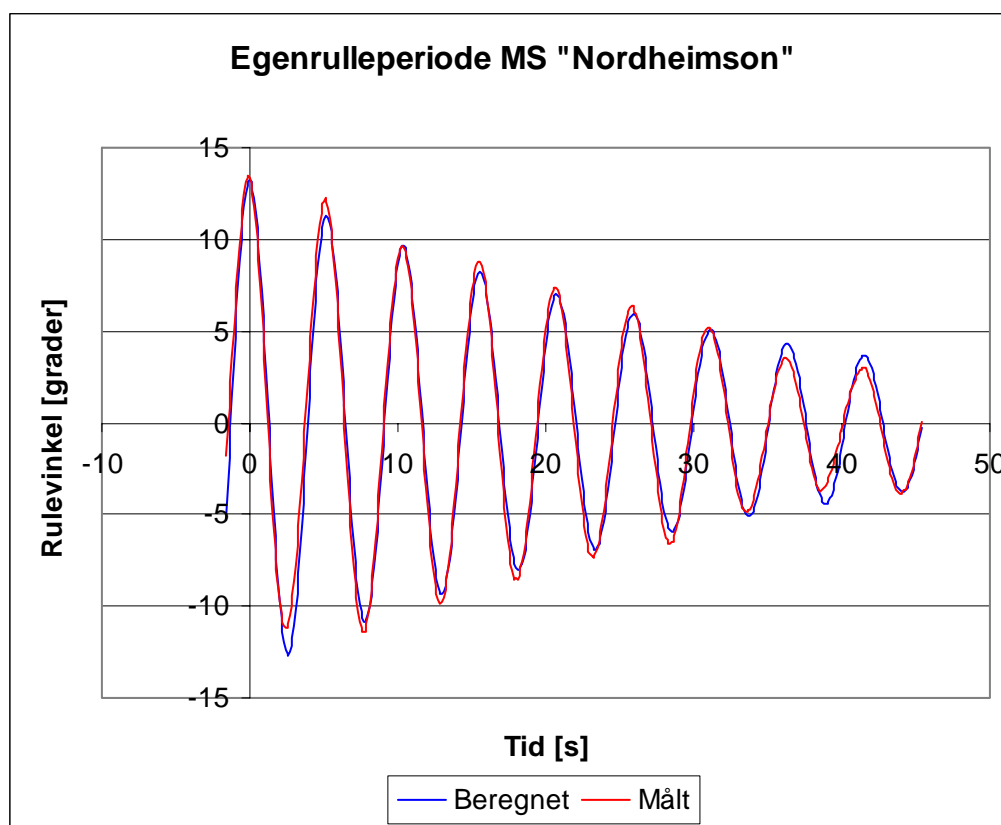
Dempet egenrulleperiode for fartøyet ble målet til 5.19 sekunder. Fartøyets bredde (inkludert hud) er 4.11 meter i følge dokumentasjon vi har tilgang på. En tommelfingerregel er at et fartøy bør ha en dempet egenrulleperiode som tilsvarer bredden, altså burde "Nordheimson" hatt en rulleperiode på ca 4.1 sekund. At egenrulleperioden er på 5.19 sekunder tyder enten på en stor massetrehet eller en lav initialstabilitet (GMT). En stor massetrehet knyttes til store vekter plassert langt over eller under fartøyets vertikale tyngdepunkt (VCG). Massetrehetsmomentet kan beskrives med "massetrehetsradius".

På bakgrunn av feltmålinger er fartøyets massetrehetsradius i rull beregnet til 1.801 meter (45 % av bredden). Etter vår mening burde massetrehetsradius i rull ligget i området 1.44 – 1.52 meter (35 – 37 % av bredden). Reduksjon av massetrehetsradius vil redusere rullbevegelsen. Høy massetrehetsradius kan føre til dårlige sjøegenskaper.

Figur 1: Figuren viser målt egenrulleperiode og beregnet egenrulleperiode for fartøyet. Egenrulleperiode ble målt til 5.19 sekunder.

Med bakgrunn i dataanalyser gjort i VERES kan det virke gunstig å montere brede slingrekjøler på fartøyet for å redusere rullebevegelsene. Disse må plasseres lengst mulig fra senterlinjen, men ikke slik at de kommer ut av vann under rulling.

Skal fartøyet oppnå gode sjøegenskaper, må det trolig bygges om. Vekt av styrehus og shelterdekk må reduseres betraktelig samt flyttes betydelig nedover. Dersom overbygning skal beholdes, må skroget bygges bredere dersom dette er mulig.

Et "stivere" fartøy med bedre formstabilitet vil kunne forbedre sjøegenskapene. Dette kan oppnåes ved å bygge skroget bredere i vannlinjen (blåse opp skroget). Beregninger gjennomført i VERES viser at dette tiltaket vil redusere fartøyets rullebevegelser betraktelig.
