Halvard L. Aasjord og John Grøtta

Juni 2009

**MJOSUND 49 FOT MEDIUM SPEED KYSTFISKEBÅT
Vurdering av HMS-forhold om bord MS "Josberg" – LG2820**

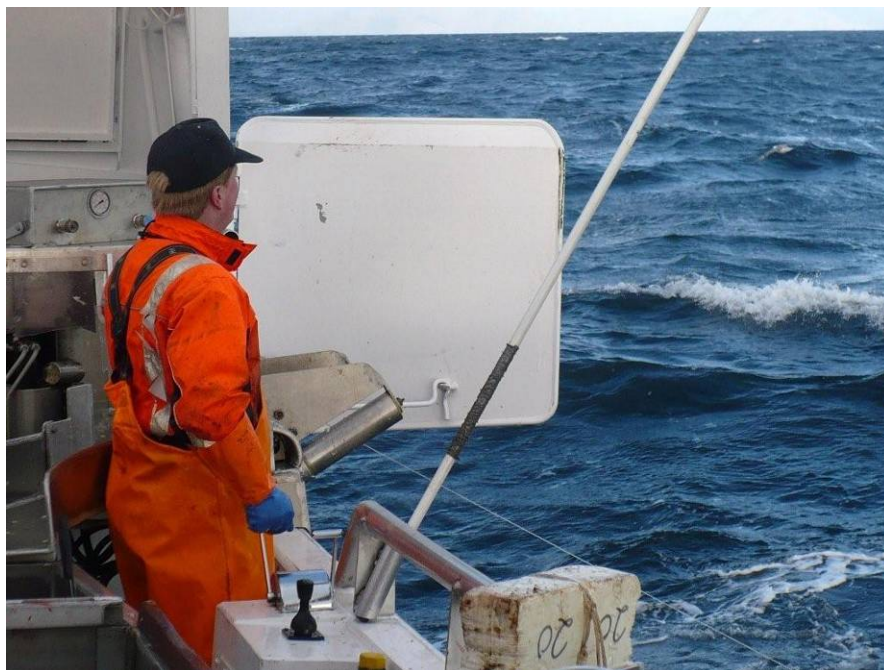
Bilde 10 viser vindskjermen utslått på styrbord foran linehaleren.

Bilde 10 *Fisker/operatør ved korten under draging med vindskjerm utsatt*
