## **Vedlegg 3: Bilder tatt om bord på fartøy**

### ***BILDER FRA TORSKEFISKE MED SNURREVAD***

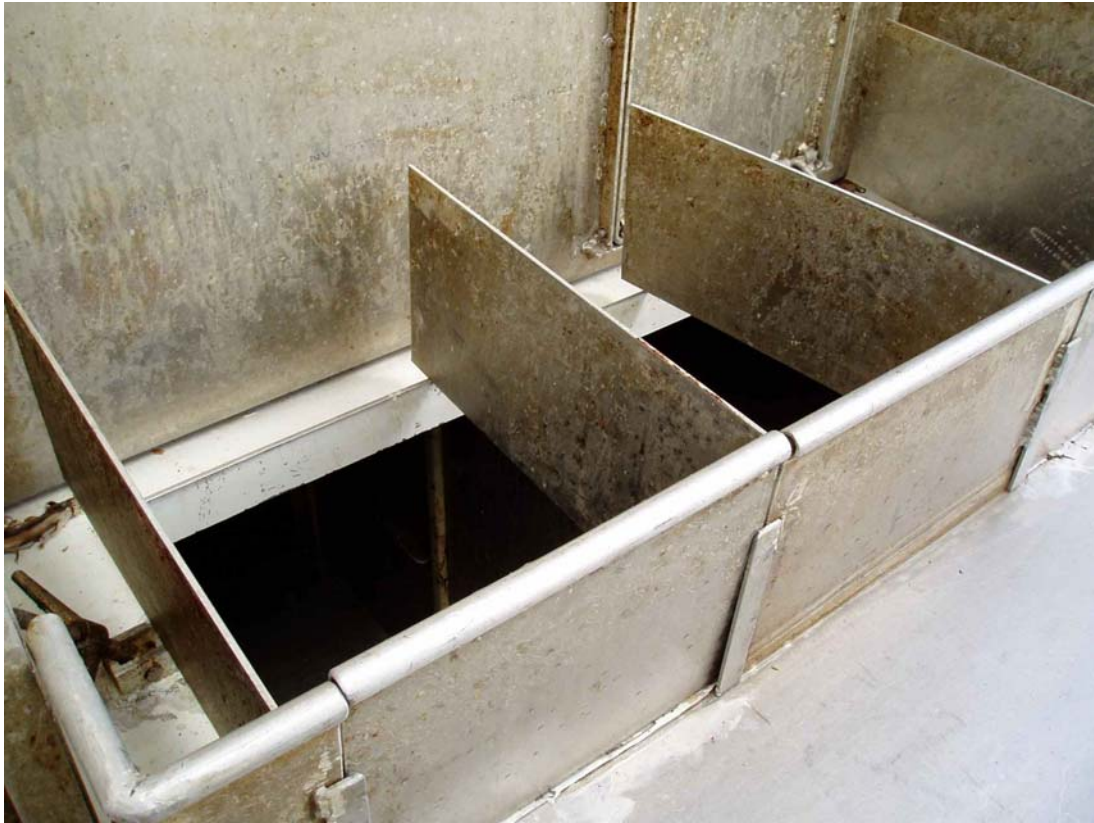
Bilde 2 og 3 viser arrangement for direktebløgging fra mottaksbingen oppe på shelterdekket om bord på en moderne 80 fots snurrevadbåt fra Vest-Lofoten. Etter bløgging slippes fisken ned i sløyebinger på hoveddekket. Disse bingene er ikke vannfylt (dvs. tørrbinger).

**Bilde 3 Opptil tre mann kan stå bakom mottaksbingen og bløgge fisken før sløyting**

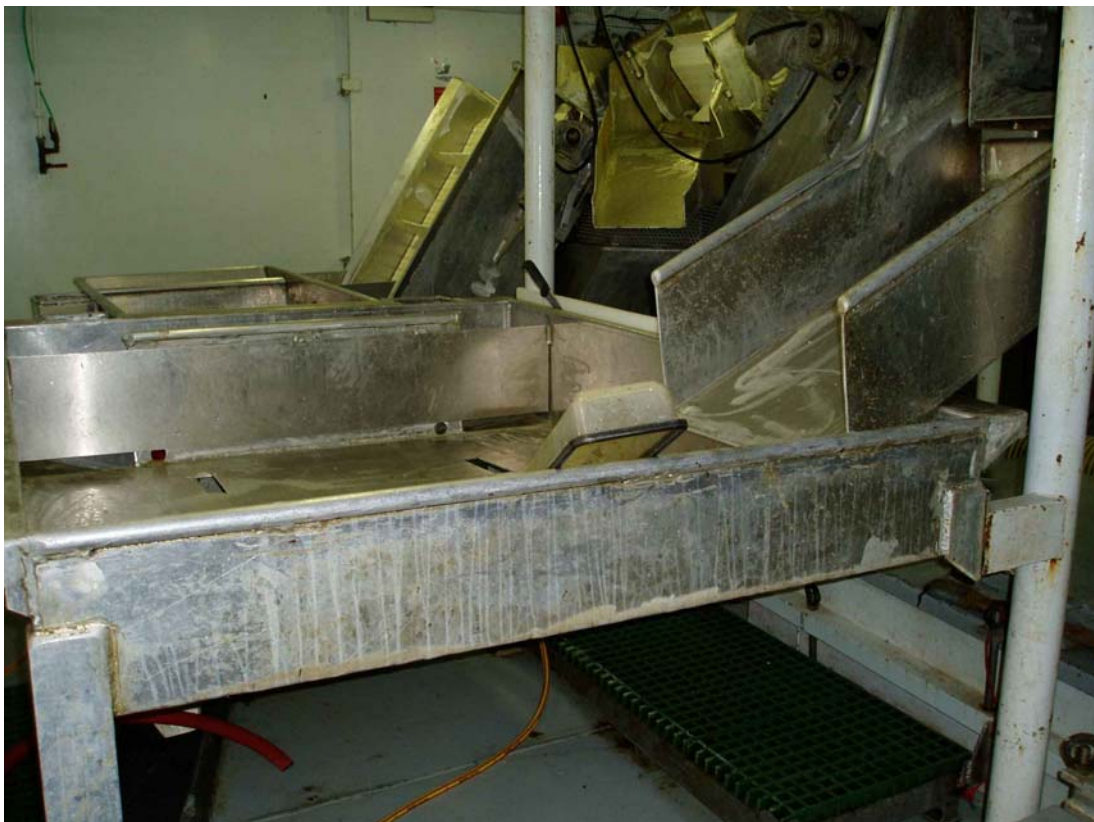
**Bilde 4 Bløgget fisk kommer ned i renner fra shelterdekk til sløyebinge på hoveddekk**

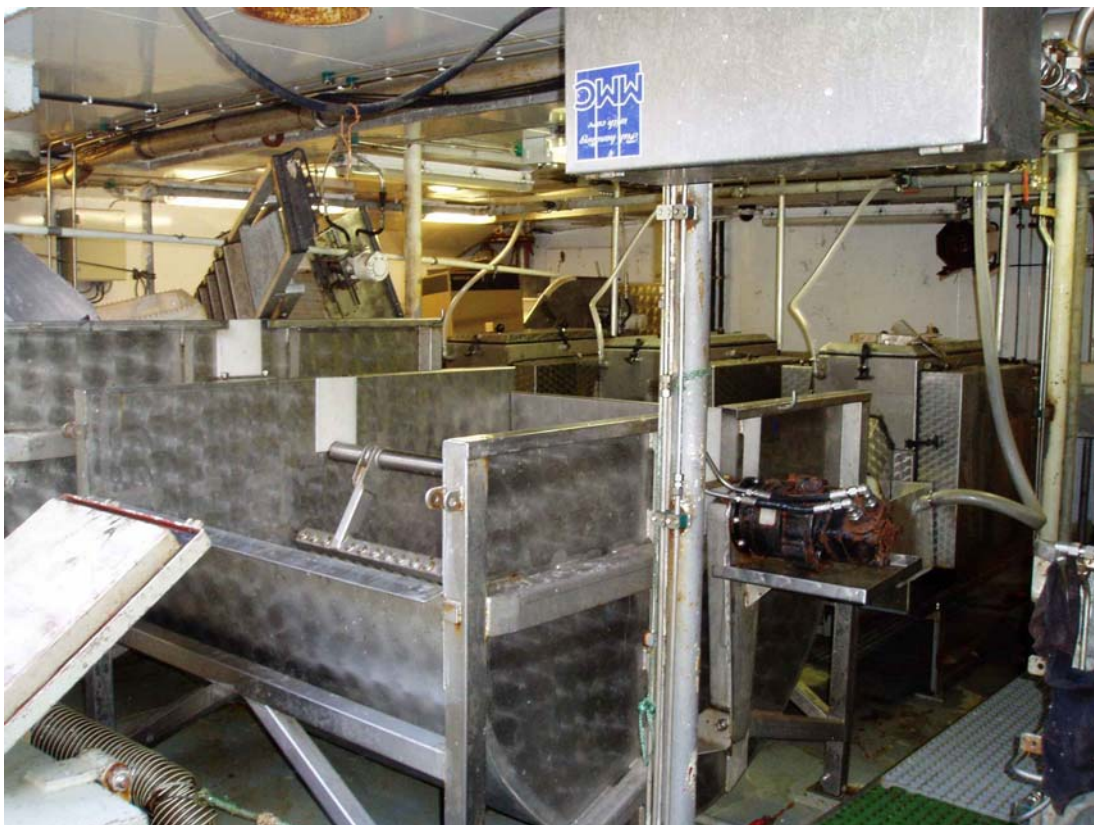
**Bilde 6 Utstyr for fangstbehandling på hoveddekk ved fiske med snurrevad på 90 fots fartøy**

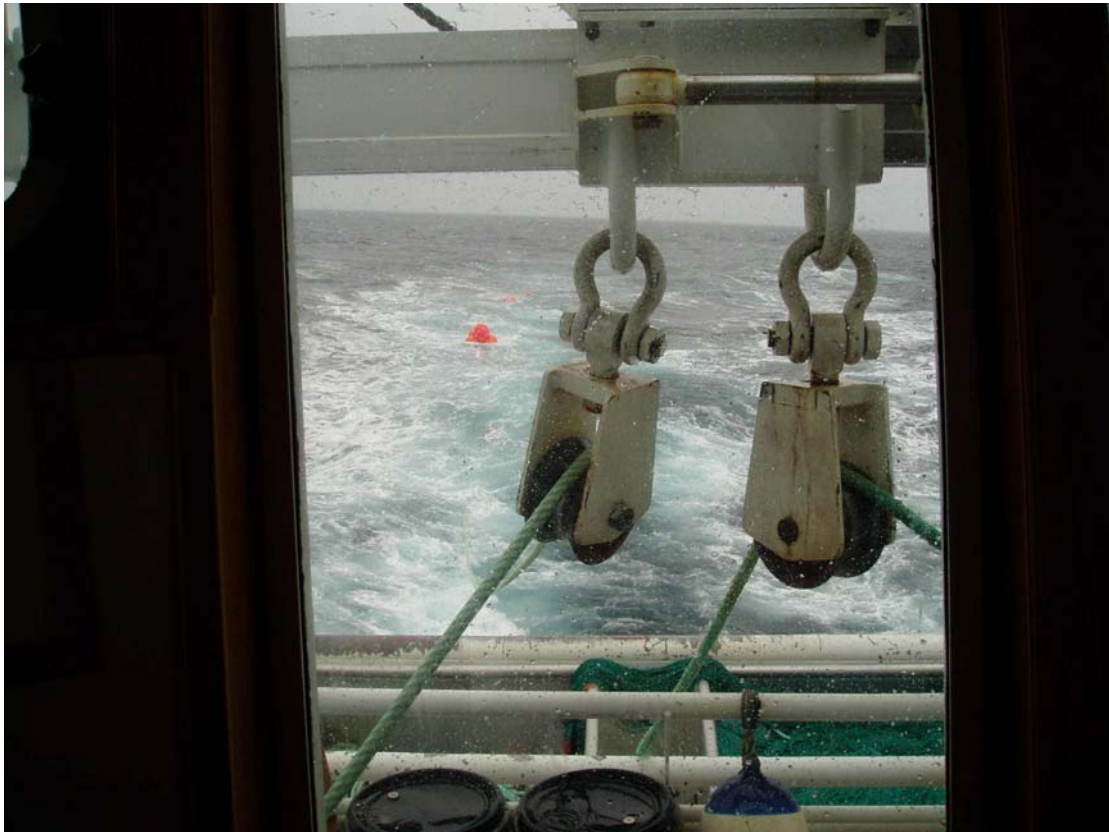
**Bilde 11 Snurrevaden settes på nytt, her går markeringsbøyene og SB tauarm ut**

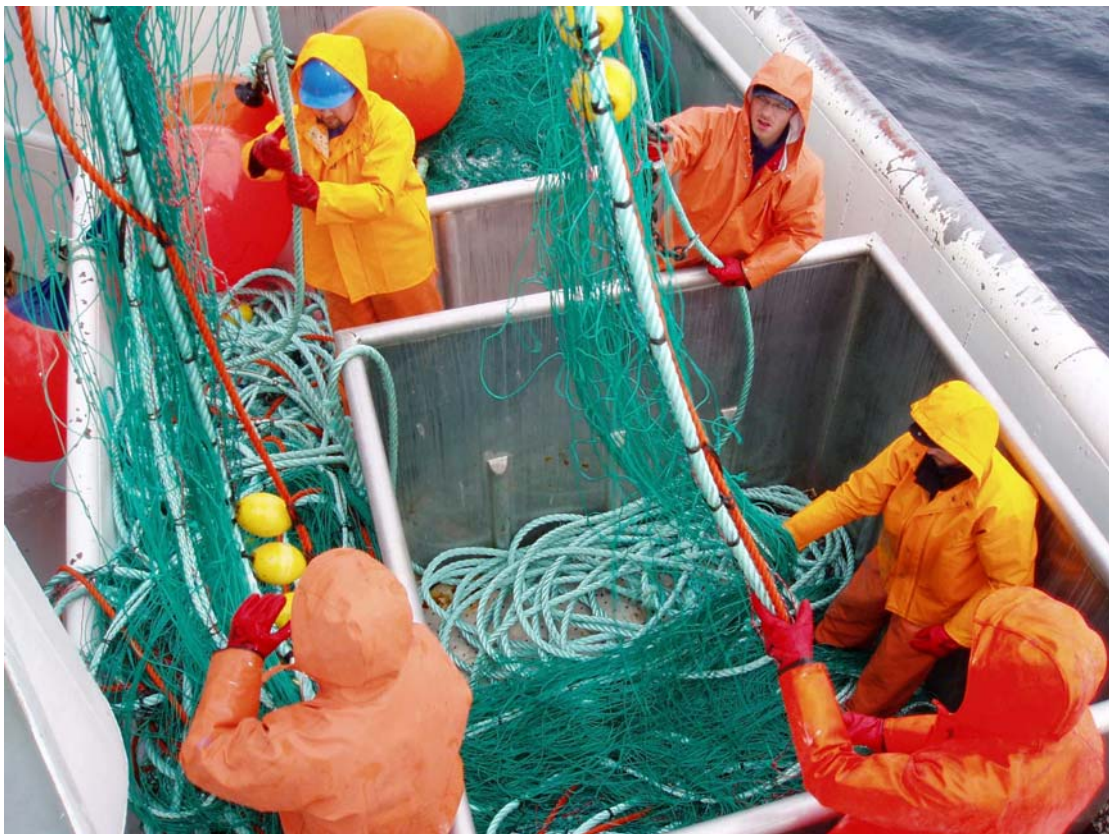
**Bilde 12 Snurrevadnota hales og legges i egne binger plassert i en større notbinge**

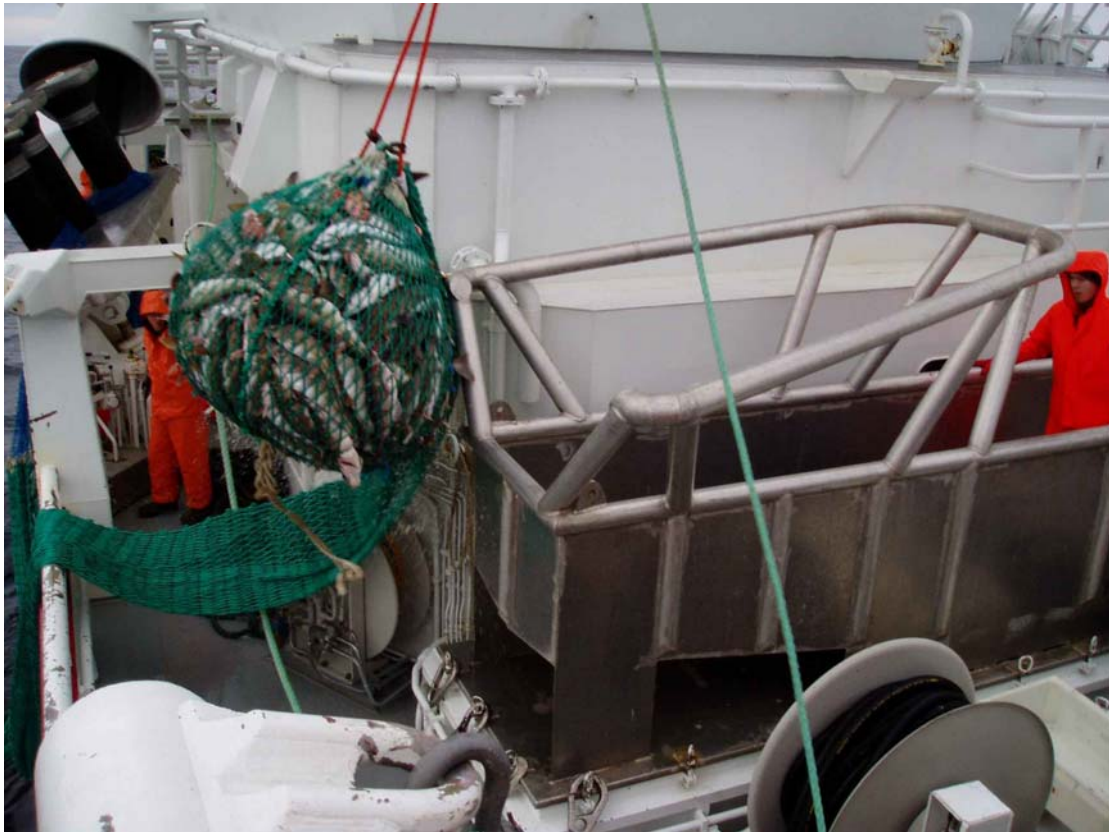
**Bilde 13** Inntak av fangsten foregår ved sekking av 500 – 800 kg fisk pr gang

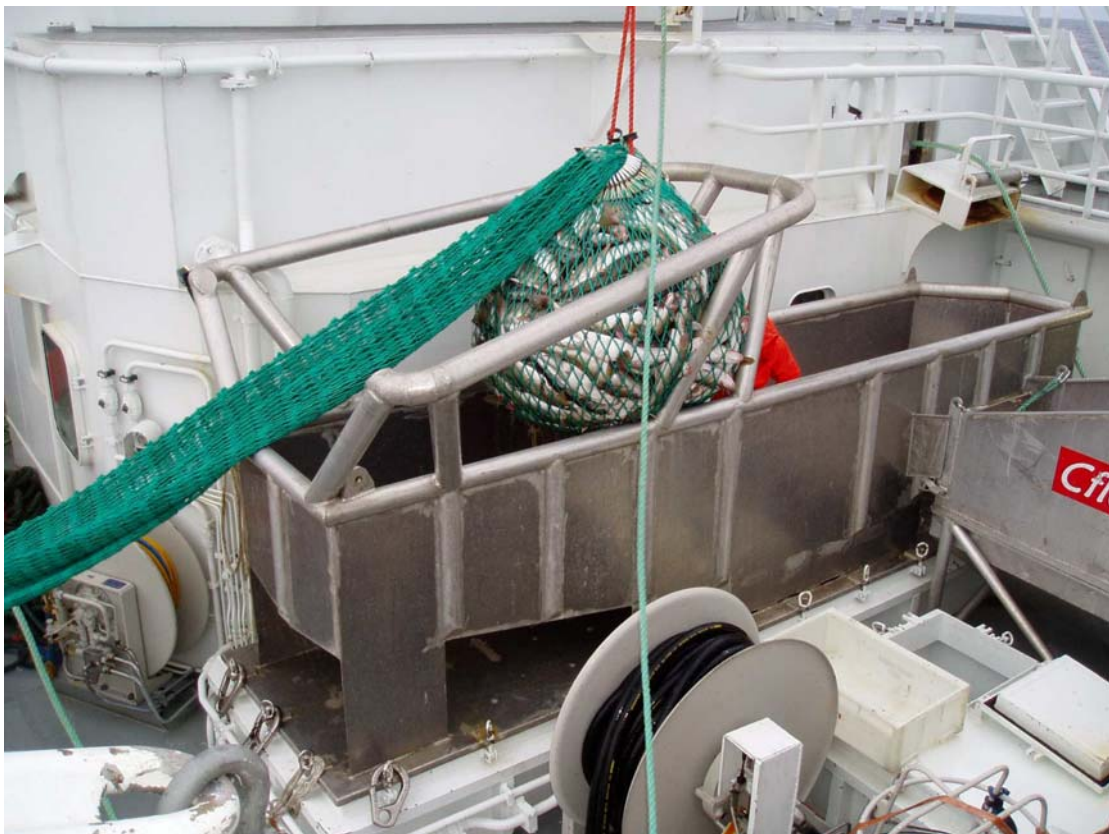
**Bilde 14** Fiskesekken ledes inn mellom bøyer før tømning i mottaksbingen

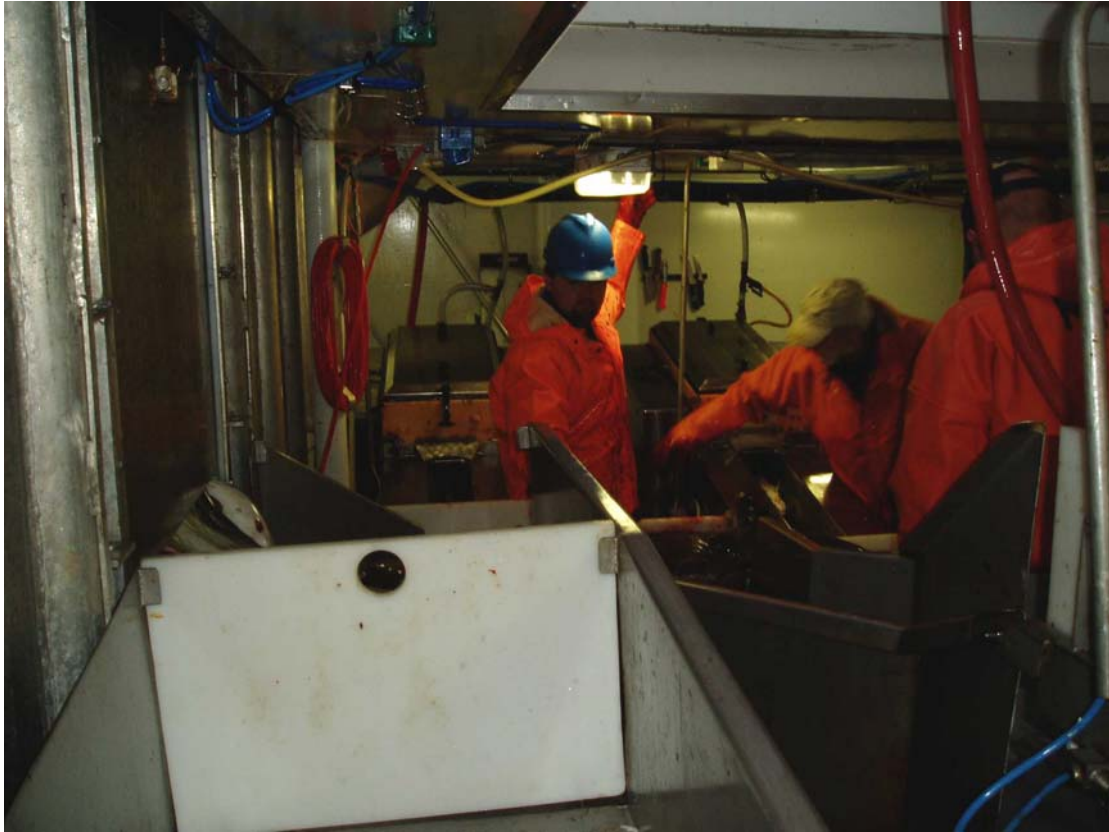
**Bilde 15** Levende, ubløgget fisk slippes gjennom luftstyrt luke fra buffertank

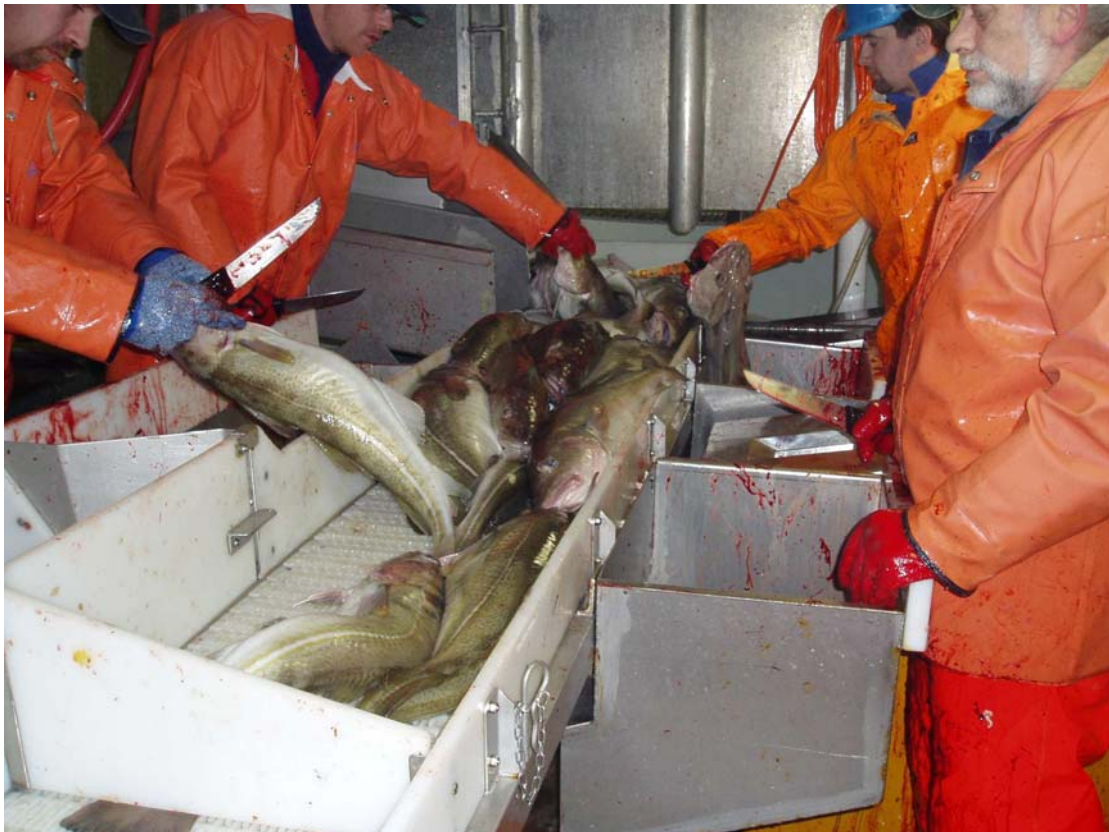
**Bilde 16** Fisken direktesløyes manuelt etter uttak fra (ikke vannfylt) buffertank

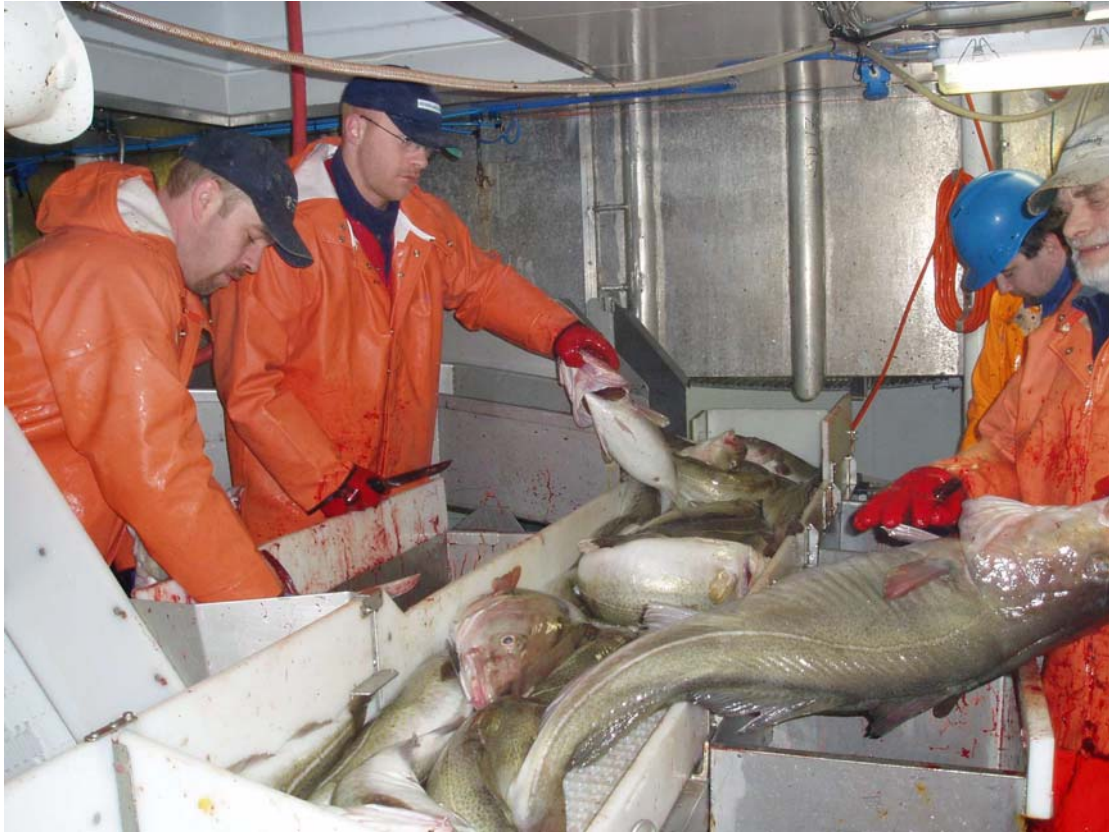
**Bilde 17 Fisken direktesløytes av fire mann etter uttak fra buffertank (tørrtank)**

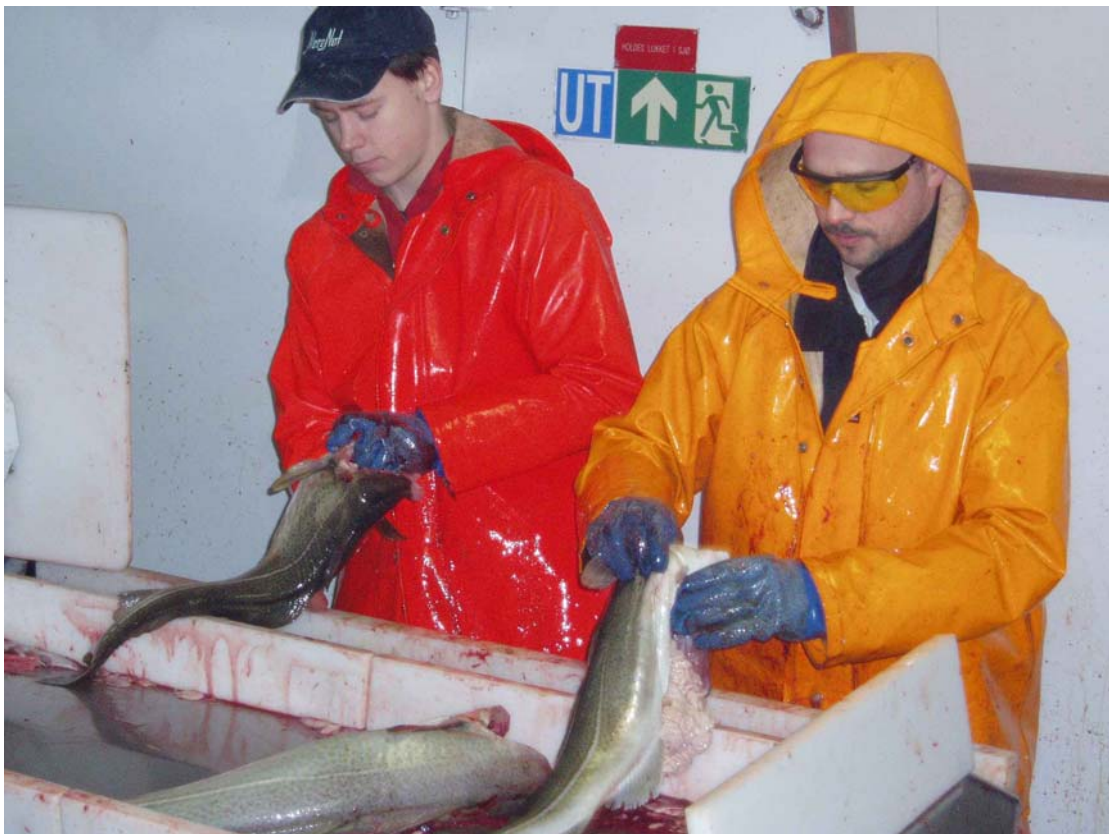
**Bilde 18 Fisken renses for lever og rogn som blir tatt vare på og annen innmat**

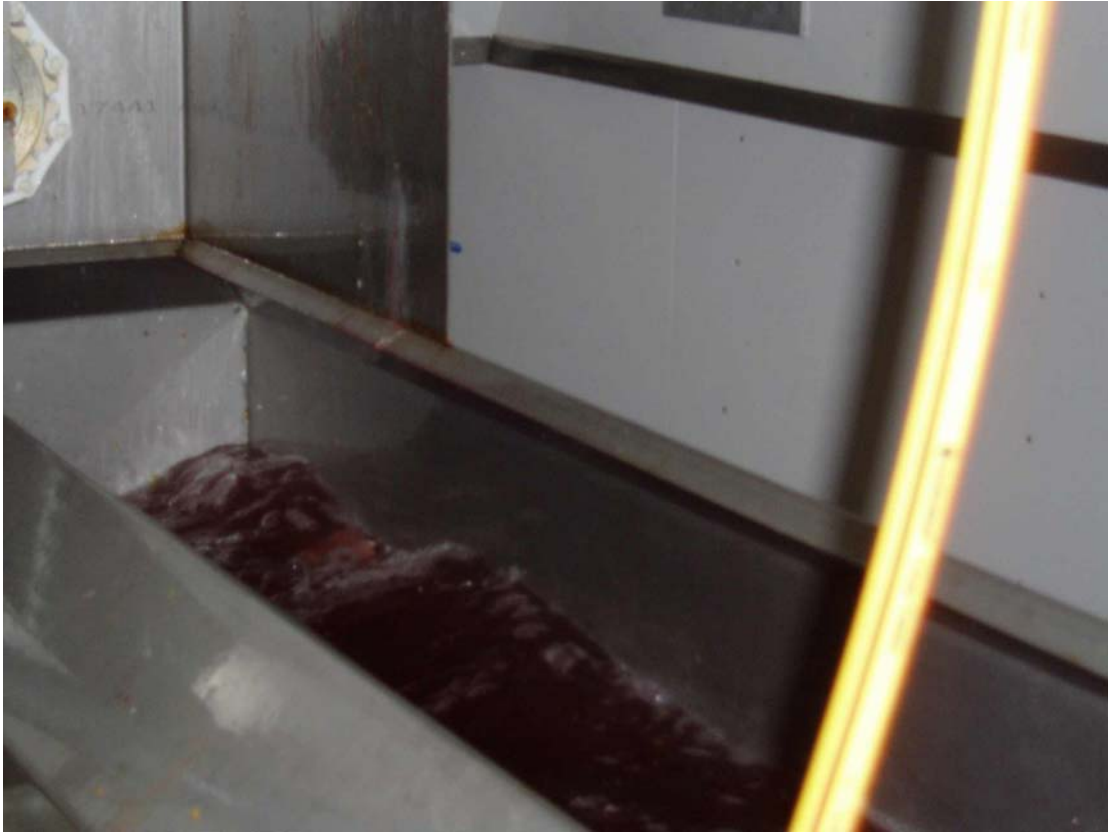
**Bilde 19 Fisken vaskes etter sløyning og rensing i et skyllekar fra Melbu Tech**

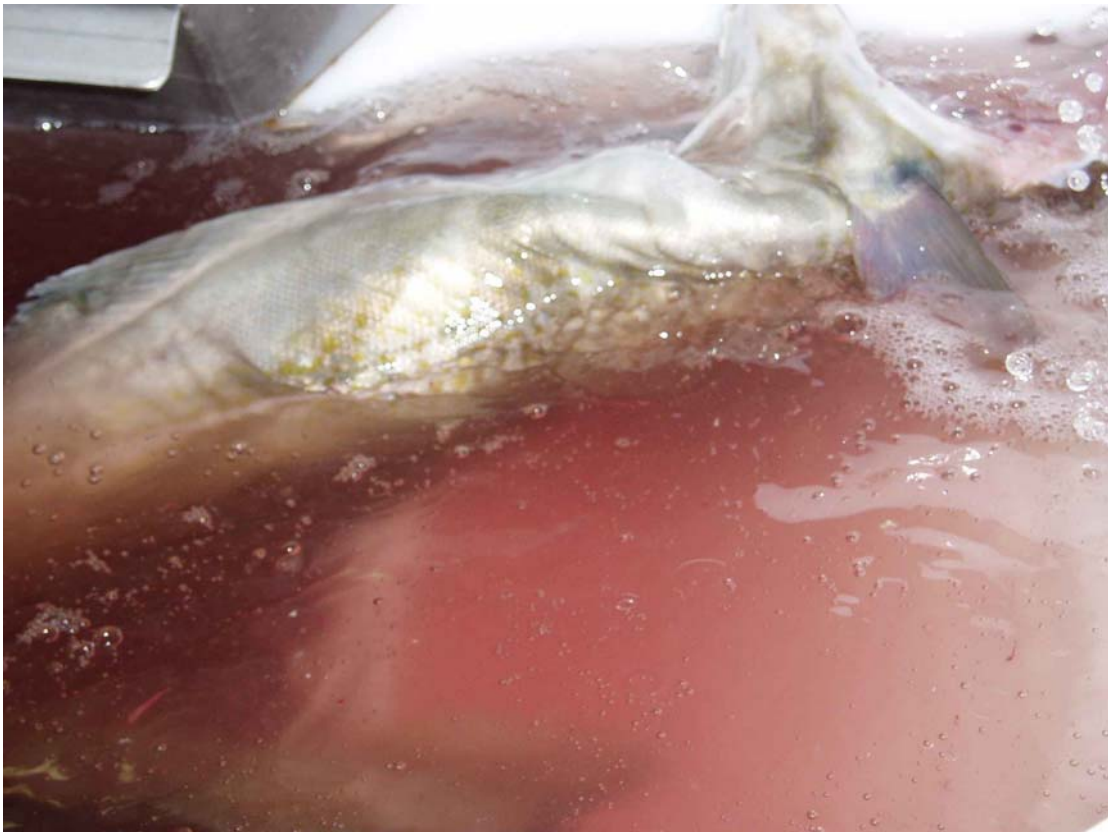
**Bilde 20 Sløyd fisk i skyllekar hvor vannet tydelig inneholder noe blodvann**

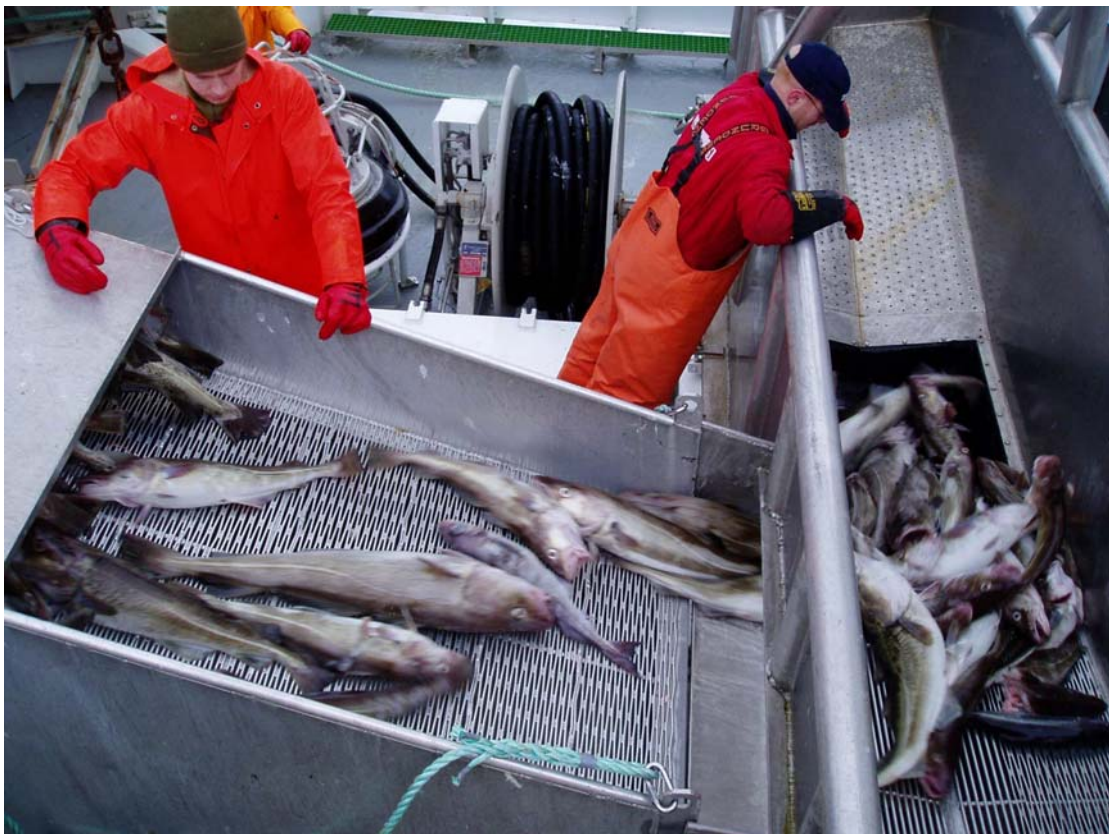
**Bilde 22 Usløyd fisk pumpes fra senterrom og opp til mottaksbinge for sløyning på hoveddekk**

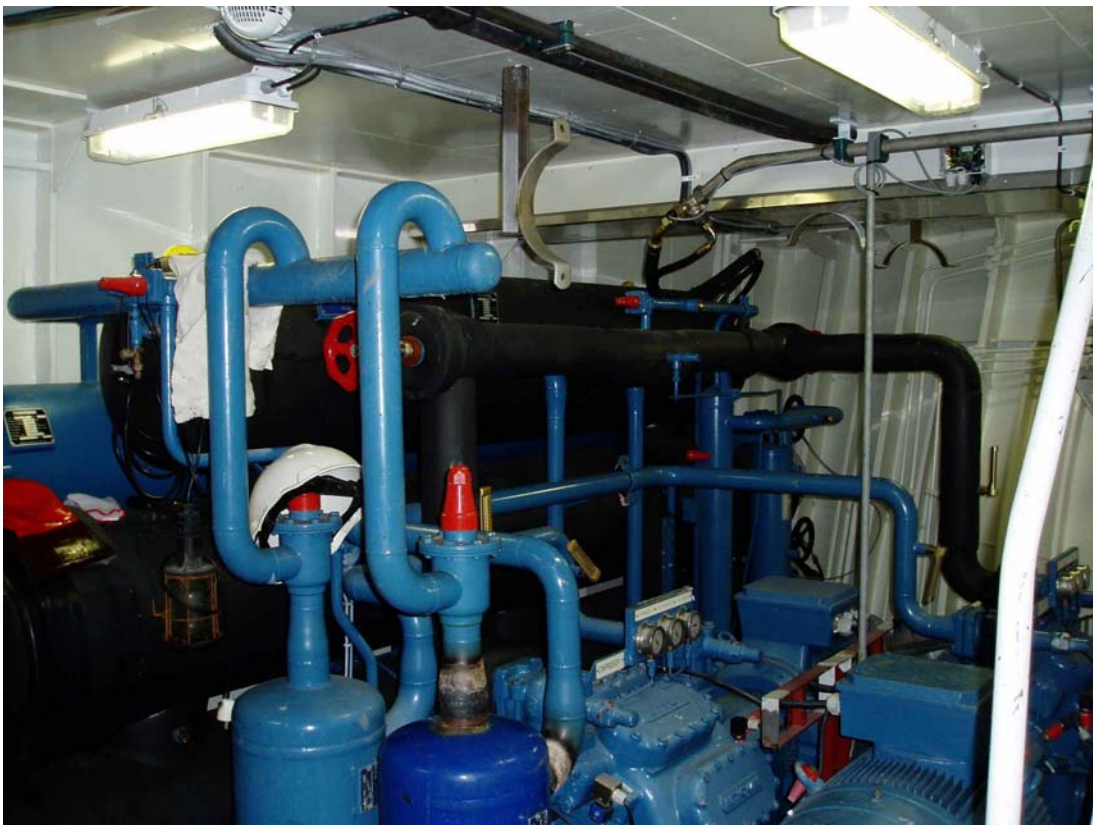
**Bilde 24 Maskinrom forut for kjøleanlegg med kompressorer, kondensatorer m.m.**

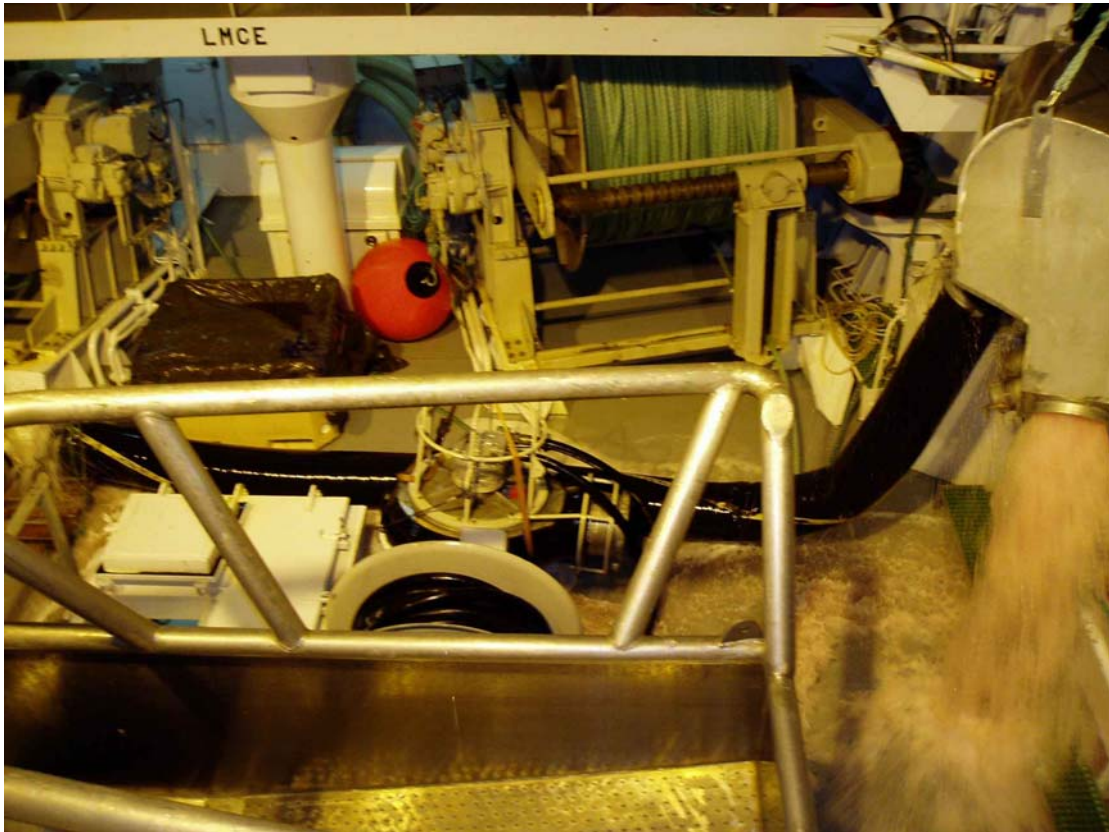
**Bilde 25** Fleksibel pumpe­slange brukes over åpent shelterdekk fra BB til SB

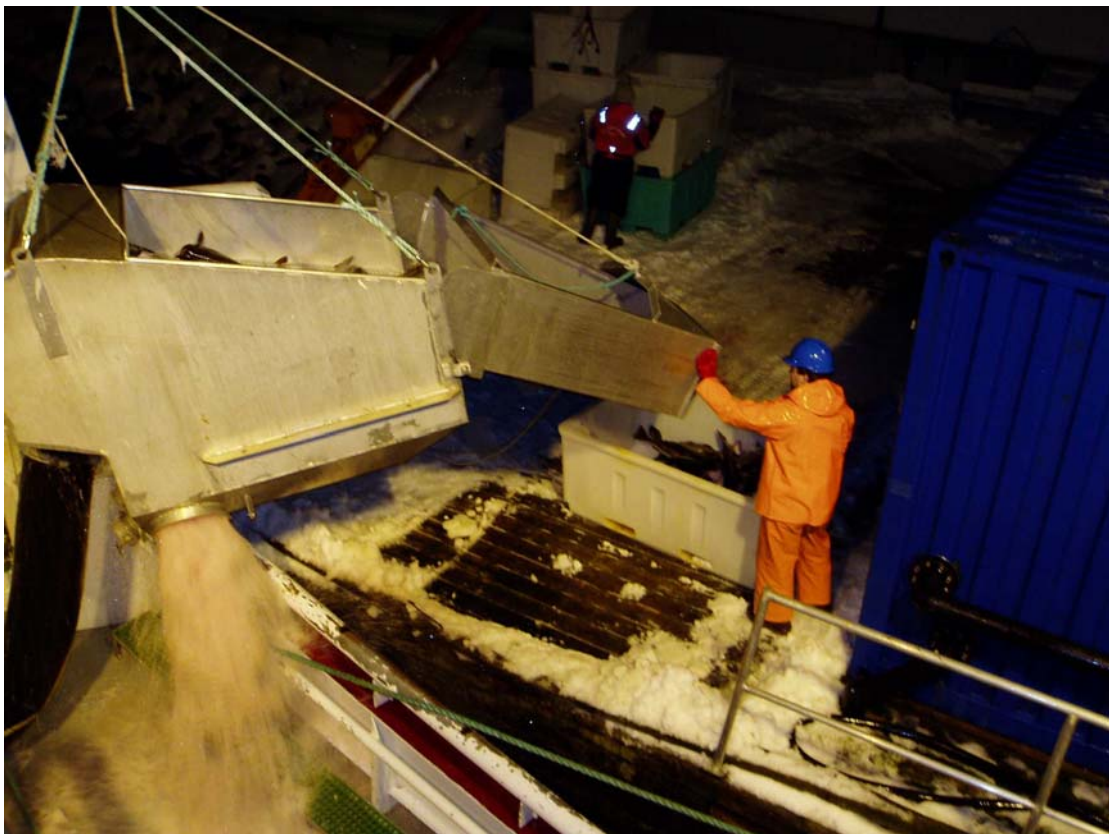
**Bilde 26** Fisken pumpes fra RSW-tankene og over til containere på kaien

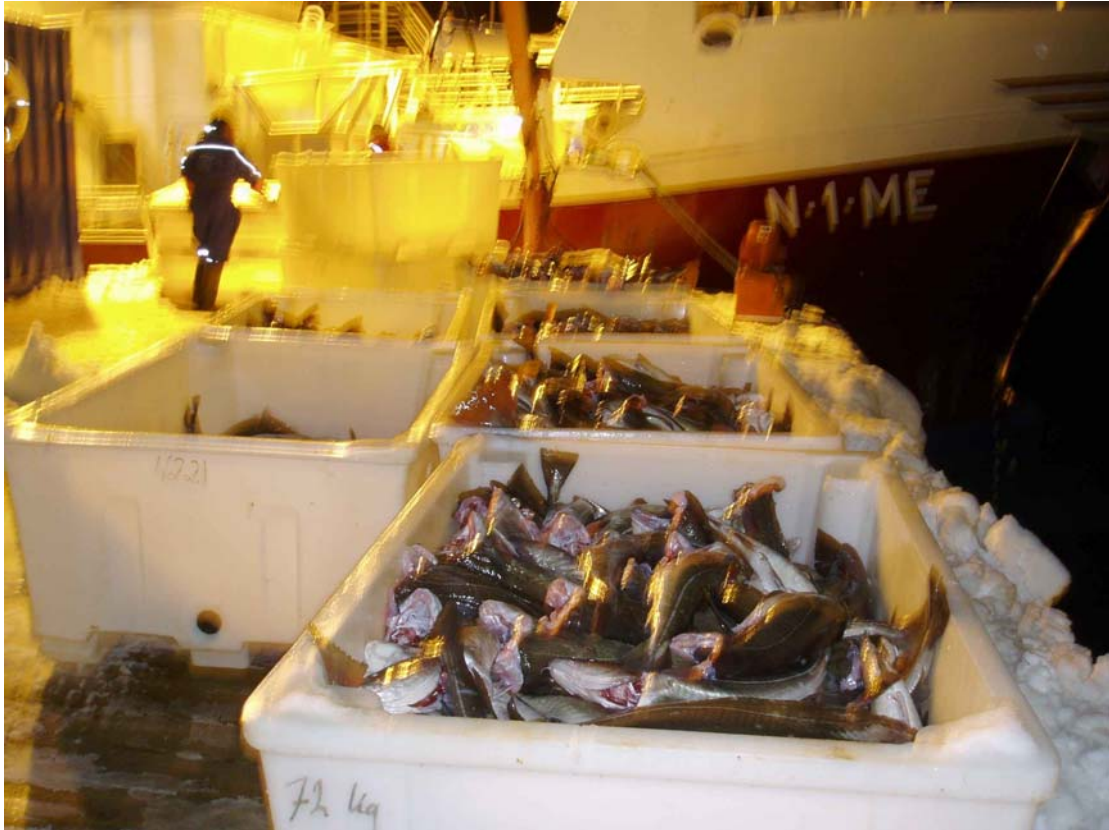
**Bilde 27 Fangsten er pumpet over i containere på kai klar til innkjøring på mottaket**
