# SINTEF RAPPORT

**Sluttrapport- Utvikling av sikre oppdrettsanlegg**

Arne Fredheim, Mats Heide, Østen Jensen

| RAPPORTNR.<br>SFH80 A106016 | GRADERING<br>Åpen | OPPDRAGSGIVERS REF.<br>Terje Flatøy | |

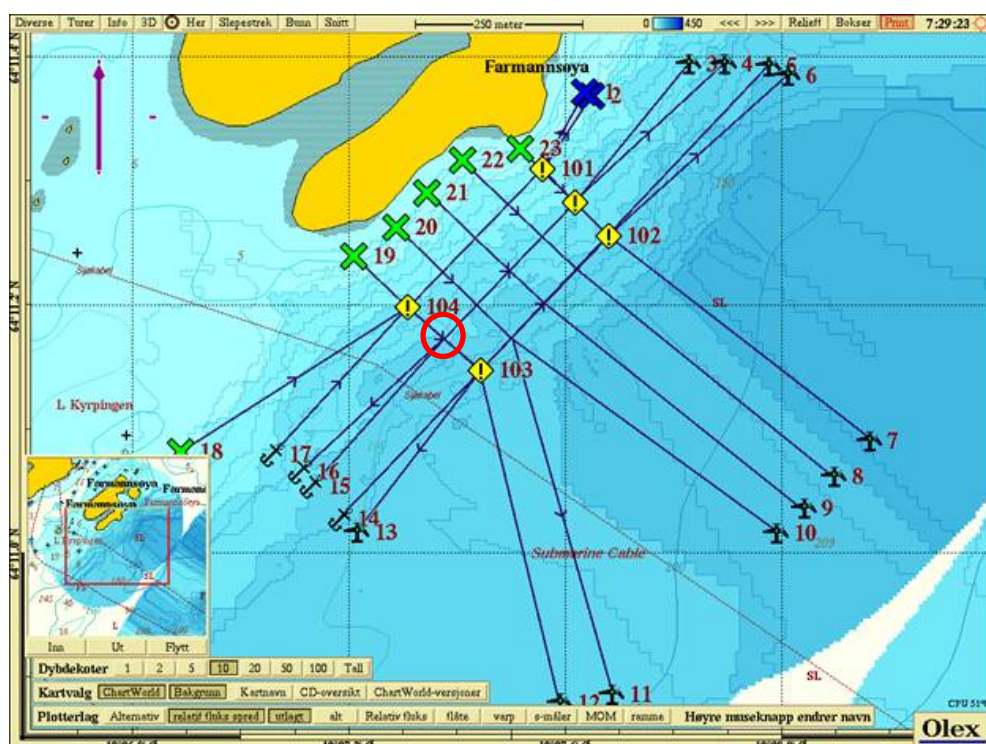
Figur 2-1 Anleggsskisse, rød sirkel viser målepunktet. I løpet av måleperiode var det ingen merd i ramme til høyre fra målepunktet.

I forbindelse med prosjektet ble det målet strekk på anker, ramme og hanefot i et oppdrettsanlegg for å bestemme de maksimale kreftene grunnet vind, strøm og bølger. Vindhastighet og strømmen i området ble også målt. Salmar sitt anlegg ved Farmannsøya i Roan kommune, Nord-Trøndelag ble brukt som forsøksanlegg. Anlegget er et ringanlegg med 8 bur à 70x70 meter, der et bur har plass til ring med omkrets opp til 157 meter. Anlegget er 280 meter langt og 140 meter bredt. Plasseringen av målepunktet er vist i Figur 3.1 og plassering og identifisering av de fire målesjakkene er vist i Figur 3.2. Kraft i ramme mot NV er ikke målt. Detaljert beskrivelse av måleoppsett og måleresultater er gitt i rapport SFH80 A096050 "Utvikling av sikre oppdrettsanlegg Fase 1 – Måleresultat fra feltmålinger ved oppdrettsanlegget Farmannsøya" og alle måleresultat og miljødata er offentlig tilgjengelig.

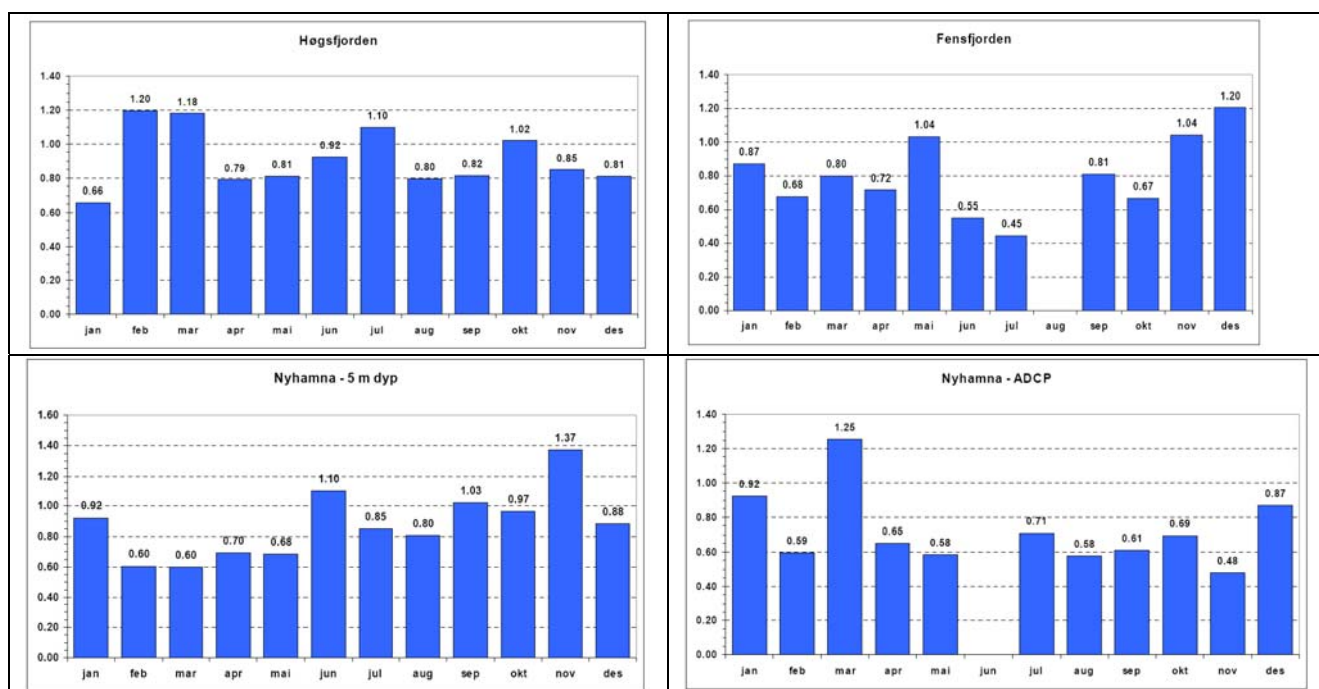
**Figur 3-1 Relativ dimensjonerende strømhastighet.**

De beregnede ekstremverdiene basert på hele tidsserien av om lag 1 års varighet er gitt verdien 1. Denne verdien representerer "fasiten". De tilhørende månedlige ekstremverdiene er angitt relativt "fasiten". En månedsverdi på 0,9 ligger da på 90 % av "fasiten". I det tilfellet blir ekstremverdien underestimert med 10 % dersom denne måneden alene legges til grunn for beregningene. Figur 3-1 viser beregnet gjennomsnittlig relativ dimensjonerende strømhastighet for de tre lokalitetene.

Som figuren viser er de månedlige variasjonene i gjennomsnittlig relativ dimensjonerende strømhastighet stor. Målinger i Fensfjorden i juni ville gitt en dimensjonerende strømhastighet på kun 45 % av den korrekte verdien, mens målinger i Nyhamna i november ville overestimert dimensjonerende strømhastighet med 37 %. Resultatene viser også en månedlig variasjon som er svært forskjellig fra lokalitet til lokalitet. Dette indikerer at man kan ikke bruke en årstidsvarisjonsfaktor for å korrigere for målinger utført i juni kontra i februar eller lignende.
