SINTEF RAPPORT

Anker og holdekraft
Fullskala forsøk

Fiskeri- og havbruksnæringens forskningsfond (FHF)

| SFH80 A106029 | Åpen | Terje Flatøy | |

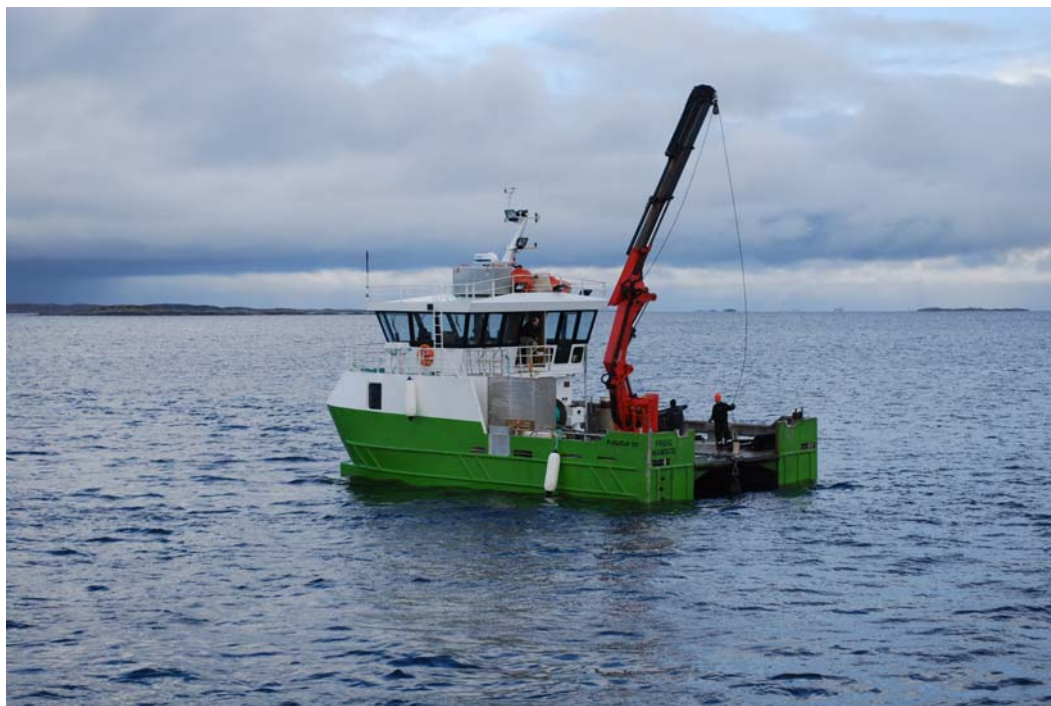
Figur 3. Servicebåten "Frigg" fra Namsos Dykkerselskap under operasjon.

De praktiske forsøkene ble gjennomført i samarbeid mellom to fartøy, Namsos Dykkerselskap sin servicebåt "Frigg" og Taubåtkompaniets slepebåt "Boa Hårek" (figur 3 og 4). "Boa Hårek" er tidligere benyttet i slike testdrag for oppdrettsankere, men ønsket ikke å sette / ta opp anker på grunn av risiko for å få tau i propellen. Med bakgrunn i dette ble det derfor besluttet å benytte en ekstra servicebåt. "Frigg" yter lignende serviceoppdrag til daglig i næringen og var det fartøyet som var tilgjengelig akkurat i denne perioden. Det ble lagt vekt på å benytte fartøy med erfaring og kunnskap vedrørende ankersetting og testing. I tillegg benyttet man Knut Reitan fra Midt Norsk Akvaservice AS som rådgiver under ankertesting. Servicebåten "Frigg" festet ankrene som utgangspunkt for trekkeprøvene, samt hevet og inspiserte dem for skade etter drag og resetting etter løsriving fra bunnen. "Frigg" gjennomførte også en dokumentasjonsrunde med ROV i området etter ankerforsøket for å dokumentere hva slags bunnforhold forsøkene hadde foregått på.

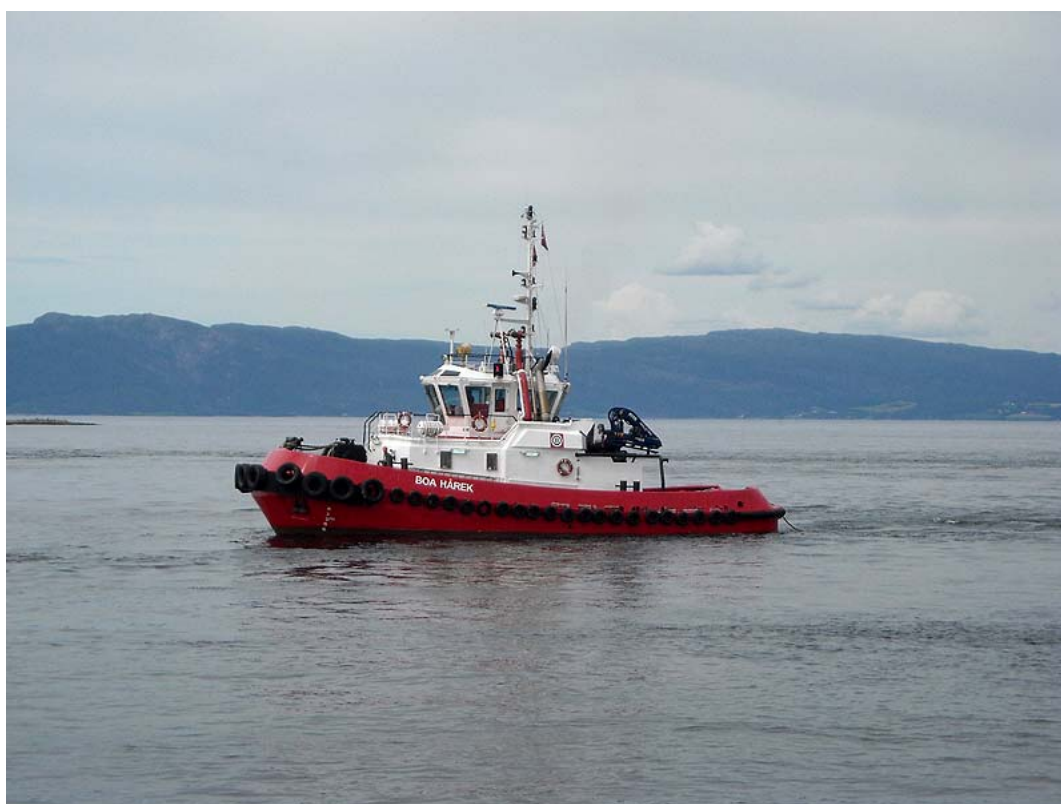
Figur 4. Taubåtkompaniets slepebåt "Boa Hårek".

"Boa Hårek" gjennomførte selve holdekraftforsøkene ettersom dette fartøyet har langt større trekkraft (45 tonn) enn det som var tilfelle for servicebåten "Frigg".

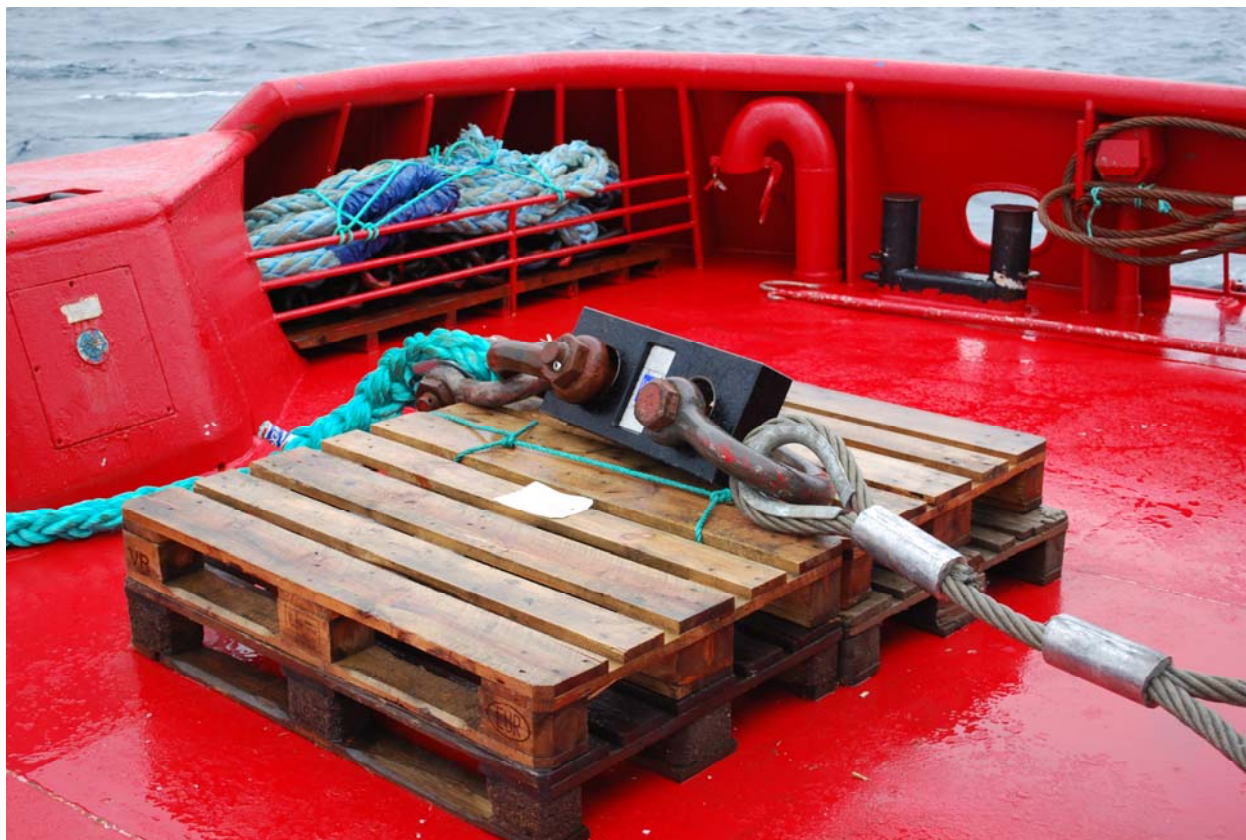
Figur 5. Lastcellen montert i koblingen mellom ankerrossen og wireløkke fra slepekrok

Mannskapet på servicebåten kommuniserte til taubåten hvilket anker som var i sjøen, den nøyaktige ankerposisjonen i form av GPS - koordinater og den planlagte trekkeretning. Om bord i taubåten ble posisjon for ankeret lagt inn på GPS som waypoint og forskyvning av ankeret langs bunnen, og fartøyets trekkretning og vinkel ble så lagret i form av GPS slepespor mens trekkeoperasjonen pågikk. Lasten i ankerrossen ble dokumentert i form av avleste verdier fra lastcellen (Straightpoint Radiolink plus 100 tonn) som var montert mellom slepekroken i fartøyet og ankerrossen (fig. 5). Lastcellen ble kalibrert i juni 2008 og dokumentasjon på dette forelå sammen med instrumentet.

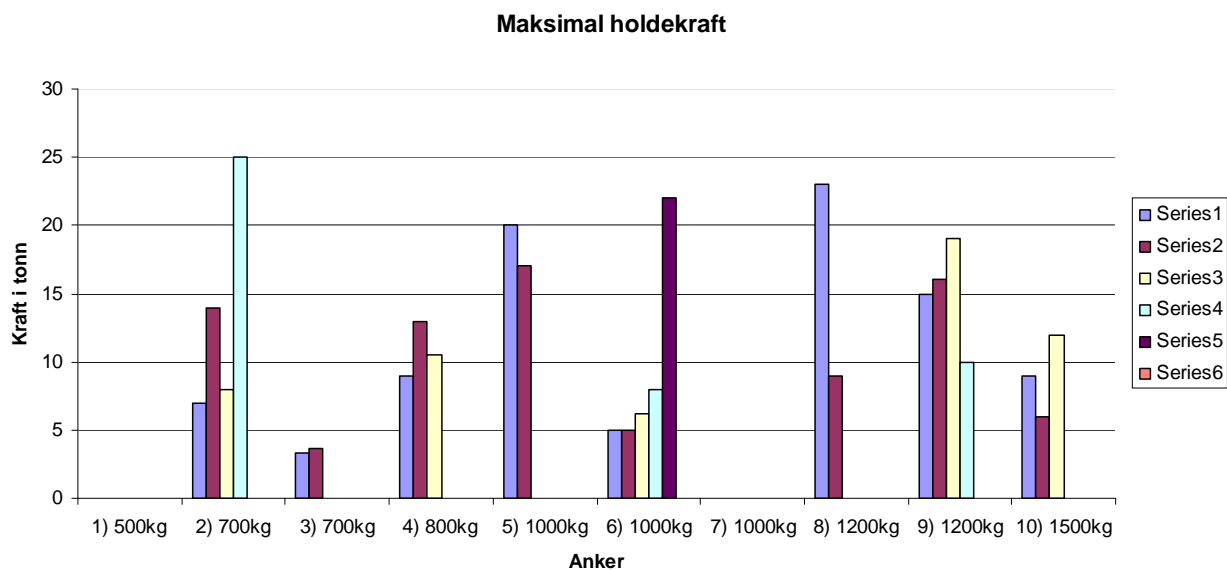
Figur 6. Diagram over de ulike ankrenes holdekraft målt som den maksimale oppnådde kraft før ankeret ble revet ut av bunnen.

Den målte holdekraften hos de ulike ankrene er vist i tabell 2. Det ble erfart svært stor variasjon i holdekraft hos de ulike ankrene (fig. 6), og også stor variasjon i gjennomtrengnings- og innfestningsevne. Enkelte av ankrene viste gode egenskaper til å finne nytt feste etter at de var revet ut av sedimentet og har derfor flere maksimalverdier for holdekraft (tab. 2). Disse verdiene var likevel et godt stykke unna holdekraft spesifiserte fra leverandøren. Andre anker veltet opp igjen, noe som medførte brått tap av holdekraft. To av ankrene festet seg ikke i bunnsedimentet overhodet, noe som nok skyldtes den lite homogene partikkelsammensetningen i havbunnen (fig. 7). Ved hjelp av ROV ble det avdekket en vesentlig grovere bunnsedimentstruktur enn først antatt. En del anker fikk også bøyd ankertenner som følge av innslag av større steiner eller berg i sedimentet (fig. 8), slik at det ikke var mulig å gjennomføre triplikate forsøk for alle ankrene som planlagt.

Det er også stor forskjell på målt holdekraft innenfor de ulike replikatene i forsøkene for de ulike ankertypene. Høye maksimalverdier som ble målt (fig. 6) kan tyde på at enkelte ankere med lav vekt har fått veldig godt hold på fast grunn. Det motsatte gjelder for anker nr. 8 som sannsynligvis ble deformert og skadet i det første forsøket og derfor kan ha fått en lav verdi og havari i andre forsøk. Anker nr. 6 gikk godt ned i bunnen, men veltet lett opp igjen og fikk ikke godt feste før fjerde forsøk. Andre er noe mer konsistente i resultatene.

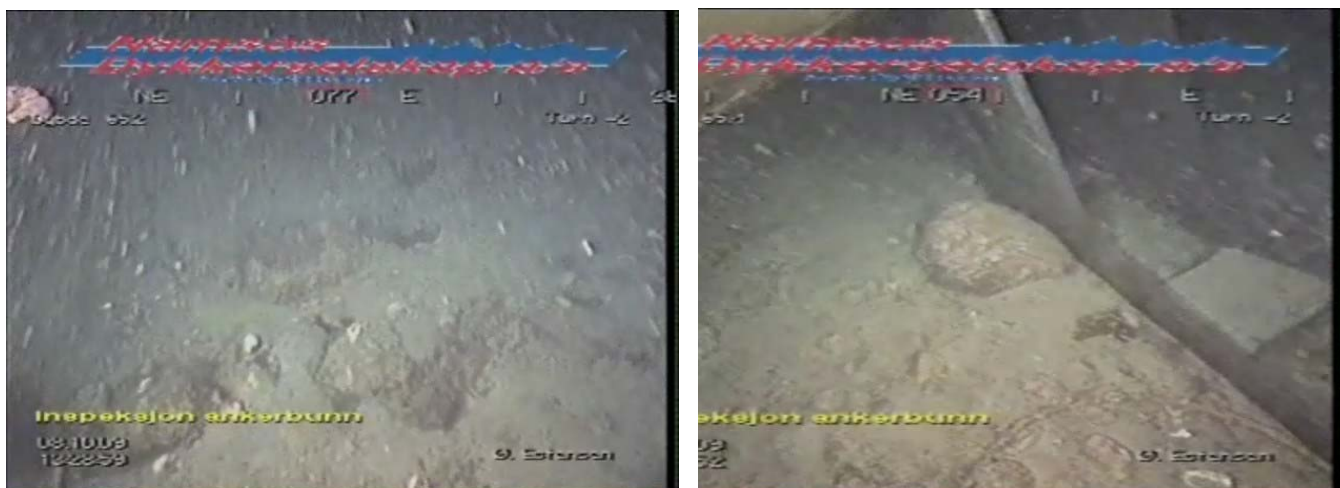
Figur 7. ROV bilder fra havbunnen ved testlokaliteten, som viser innslag av stein i bunnsedimentet.

ROV - undersøkelse av bunnen etter forsøkene var ferdige, avdekket store forskjeller i bunnsediment. Filmen viser variasjon mellom fin og grovere sand, store og mindre kampestein og også bergnabber. Masser som er blitt veltet opp av ankrene, og masser som fulgte med ankrene opp, viser at de dypere sedimentene består av en blanding av grus og sand. Det er naturlig å anta at de ulike ankrene derfor ikke nødvendigvis har blitt undersøkt under fullstendig like forhold. Det var tydelig også i enkelte tilfeller at ankrene fikk feste i berg eller svært store stein før ankerstammen for eksempel ble brutt av.

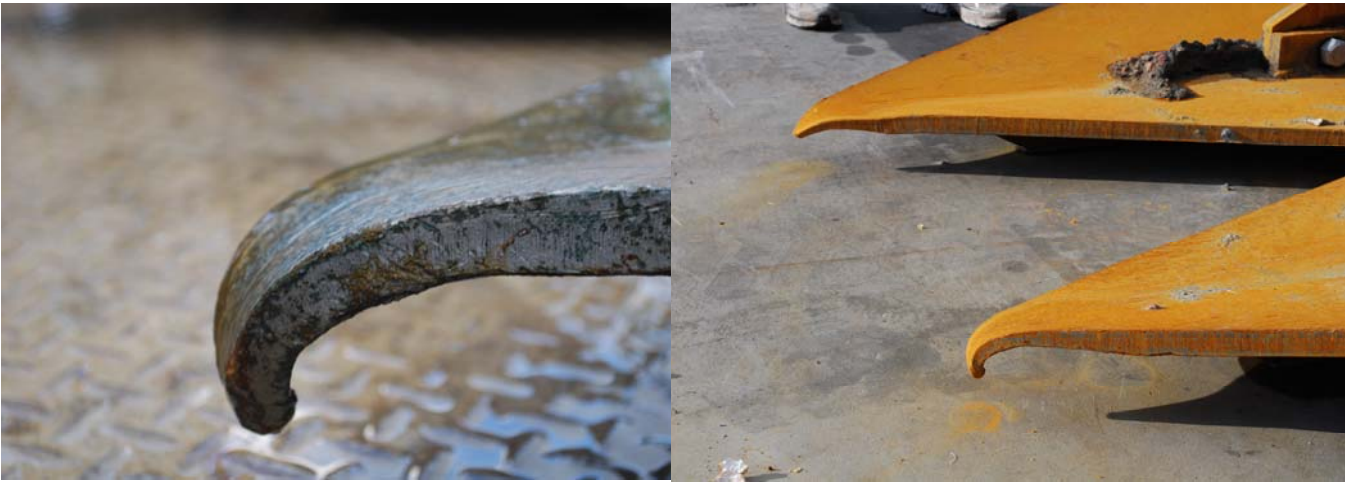
Figur 8. Eksempel på deformasjon av ankertenner som følge av møte med stein i bunnsedimentet.
