FISKERI- OG HAVBRUKSNÆRINGENS FORSKNINGSFOND

# FORSKNING FOR Å UNNGÅ RØMMING ÅRSAKER OG KONKLUSJONER

Seniorforsker Østen Jensen, SINTEF

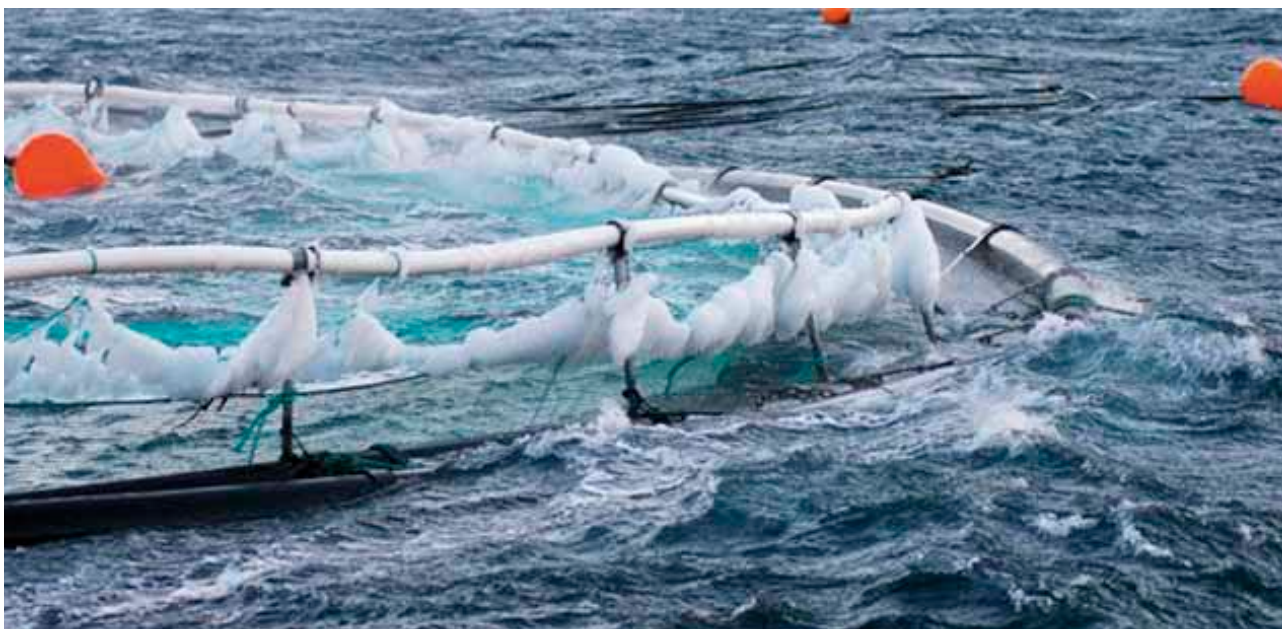
Figur 1 Nedising av plastranlegg (bilde fra Troms Folkeblad).

Ved flere av rømmingstilfellene var ising en medvirkende årsak til rømming. Felles for disse tilfellene var at ising ikke var et årlig problem på lokaliteten, men i følge Meteorologisk Institutt lå alle disse anleggene i områder hvor man måtte forvente kombinasjon av sterk vind og lave lufttemperaturer med noen års mellomrom. I og med at det i standarden brukes 10 og 50 års returperiode for vind, strøm og bølger, bør det samme gjelde for is. En 50 års returperiode vil si at strømhastigheten, for eksempel, overskrides kun en gang på 50 år. Nedising av anlegg er med andre ord noe man må dimensjonere mot og ha gode driftsrutiner for å hindre at nedising kan føre til rømming.

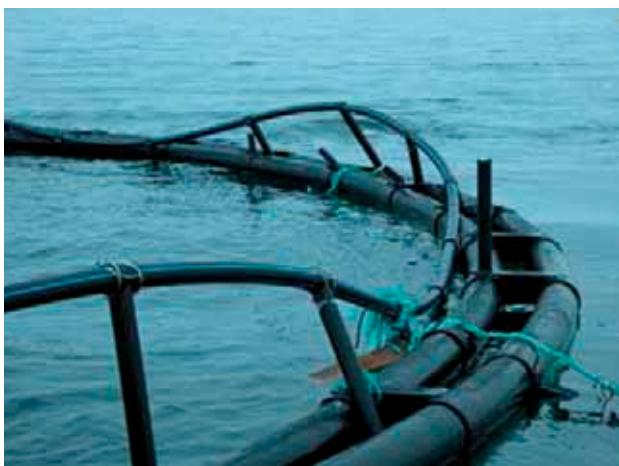
Figur 2 Skade på rekkestøtter og klammer etter at plas-tanlegg har vært nediset (foto fra Barlinthaug NORFICO).

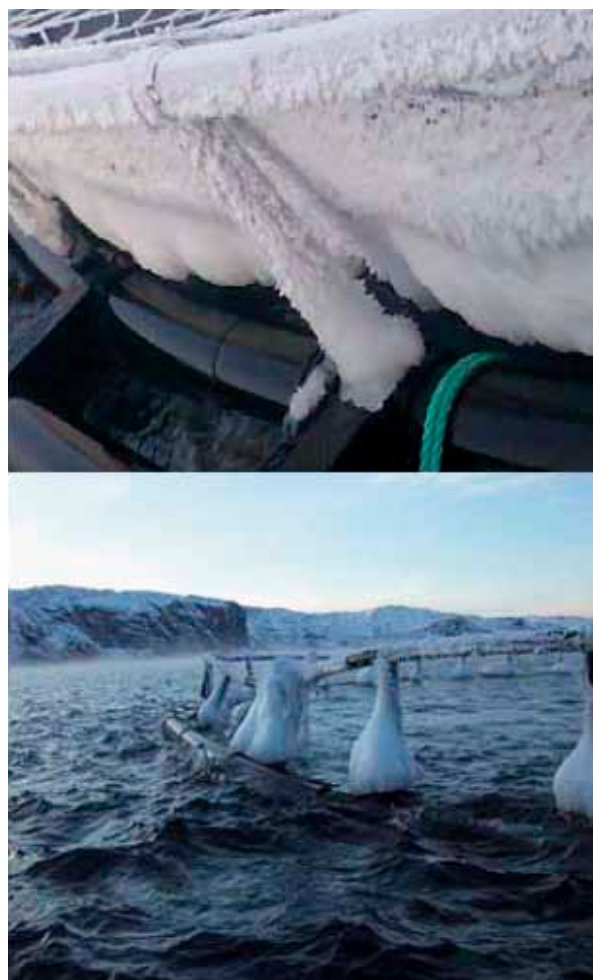
Figur 9 Eksempel på is på fuglenett, hoppenett og rekkestøtte (Foto Sponfish AS).

I rapporten fra Barlindhaug Norfico<sup>7</sup> blir det også beskrevet gode rutiner for å unngå brudd i rekkestøtter eller at hoppenett faller ukontrollert ned som følge av ising. Som det nederste bildet i Figur 9 viser kan ismengden som fester seg på rekkestøtter og rekke bli såpass store at vekten fører til at flyter presses under vann. Hvis hoppenettet da i tillegg løsner er det en klar fare for rømming av fisk.

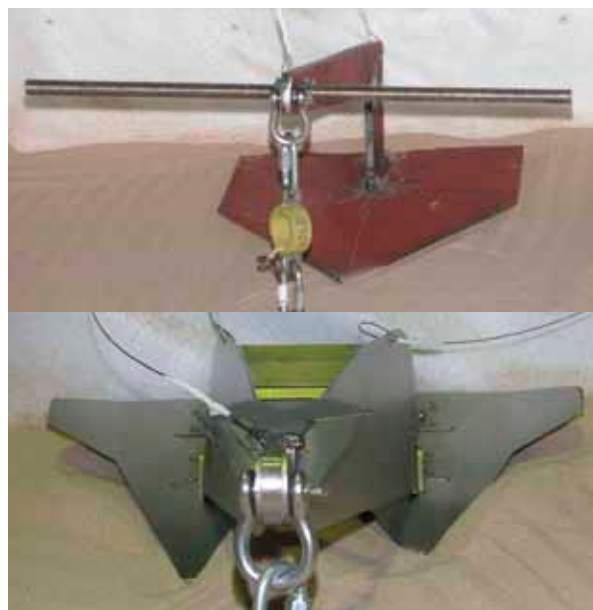
Figur 10 Modellene som ble brukt i forsøkene, ploganker øverst og Stevpris Mk5 nederst.

I samarbeid med Institutt for Geoteknikk ved NTNU ble det utført modelltester for å vurdere holdekraft og hvor dypt ankeret trengte ned i bunnen til to forskjellige ankermodeller<sup>9</sup>. Den ene var en modell av et typisk ploganker (skala 1:10) og den andre modellen var av et Stevpris Mk5 anker (skala 1:5). Plogankermodellen hadde en vekt på cirka fem kilo, mens Stevpris Mk5 modellen hadde en vekt på 1,6 kilo. Begge ankermodellene ble testet med forskjellige flukevinkler samt i tørr og våt sand.

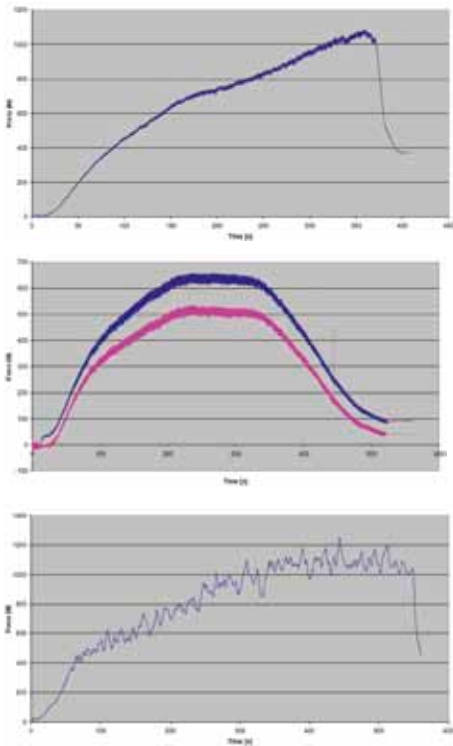
Figur 12 Kraftkurve fra testing av Stevpris Mk5 med en flukevinkel på 32 grader. De to øverste plottene er fra tester i tørr sand med henholdsvis wire og kjetting foran ankeret. Det nederste plottet er fra test i våt sand med kjetting foran ankeret. Testene viser at holdekraften er avhengig av om ankerlinen nedre del er av wire eller kjetting, dette er relatert til hvor lett forløperen trenger ned i grunnen. For Stevpris Mk5 var både maksimumskraft og kraftforløpet veldig forskjellig i tørr og våt sand.

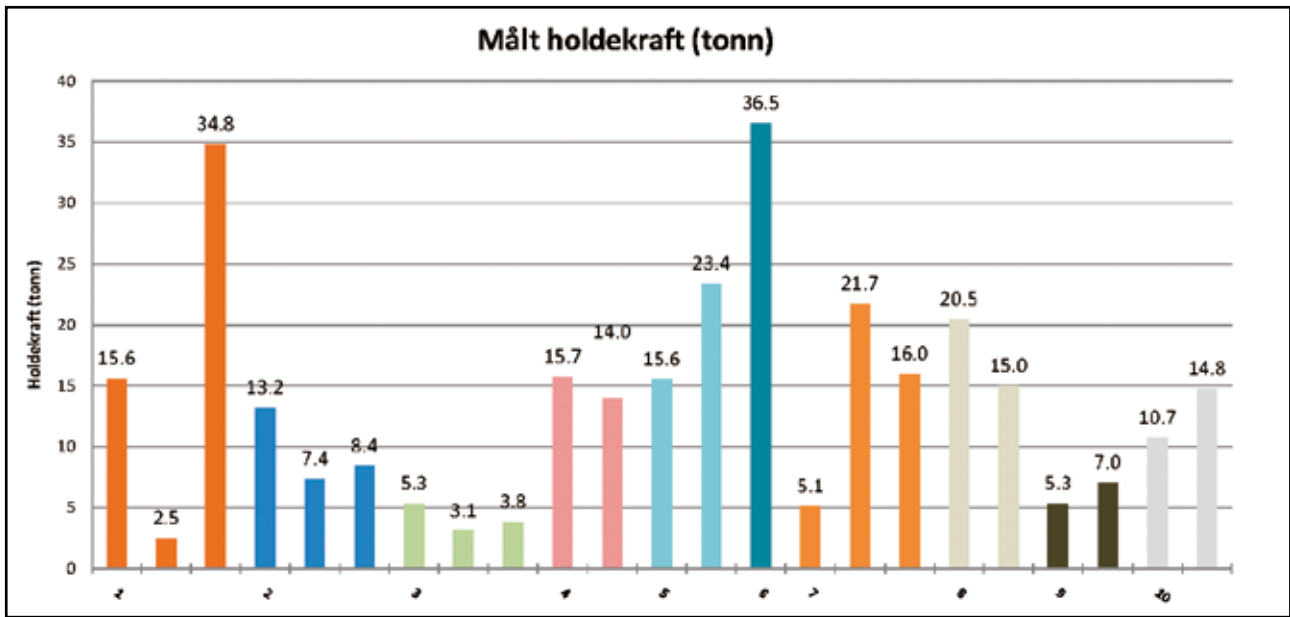
Figur 13 Holdekraft hos de ulike ankrene som ble testet. Holdekraften er definert som den maksimale strekkraften som ble målt før ankeret begynte å dregge. Det hefter usikkerhet med første måling for anker nr. 7, da det oppsto tekniske problemer under ankertrekket.

Det ble erfart varierende holdekraft for de ankrene som ble testet, og med stor variasjon mellom hvert ankertrekk, og mellom de ulike ankermodellene innenfor samme kategori. Det ble heller ikke funnet noen sammenheng mellom an-

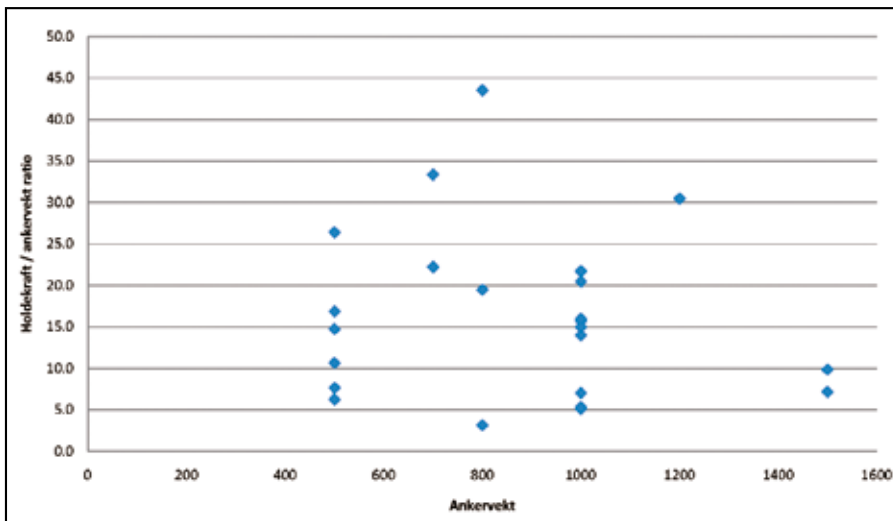
Figur 14 Forhold mellom målt holdekraft og ankervekt (holdekraft / kg) som funksjon av ankervekt.

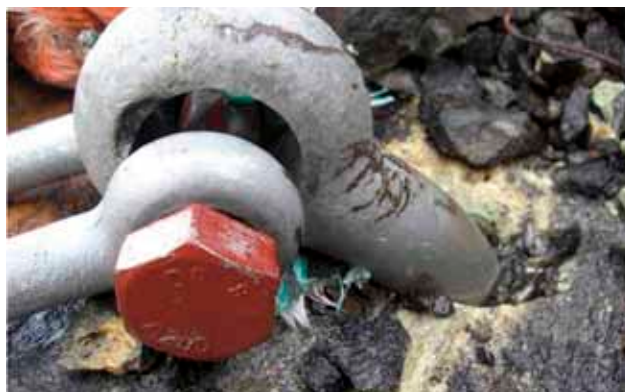
Figur 15 Bøyd fjellbolt (Foto: Noomas Sertifisering).

Det må gjøres en vurdering på om det er forsvarlig å tillate flyt (varige deformasjoner) i bolten. I tillegg til faren for sprekkdannelse og reduksjon av tverrsnittsareal er en konsekvens av at bolten bøyes over fjellet at den samtidig kan trekkes opp av hullet. Dette kan igjen føre til at bolten sprenges ut av gysemassen, eller at kilen løsner fra bolten. En annen årsak til at bolter kan komme opp er utilstrekkelig herdetid på gysemassen før bolten blir belastet. Det er viktig at leverandørers retningslinjer for bruk følges.

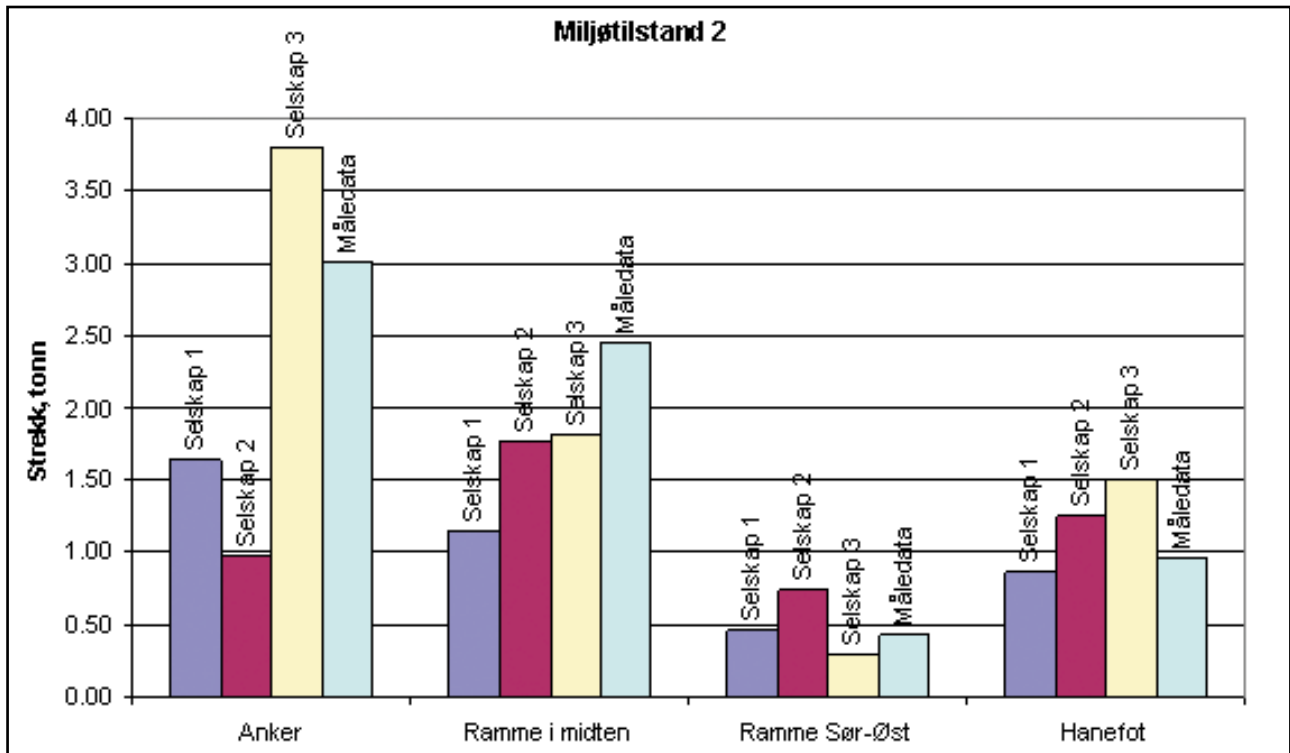
Figur 21 I miljøtilstand 2 var det noe overraskende flere tilfeller av at beregningene underestimerte det målte lastnivået. På grunn av et begrenset antall lastsjakler kunne ikke alle ønskelige krefter måles. Dette kan ha medført at en mulig forskjell i hvordan kreftene fordeles i ankerliner, rammetau og haneføtter ikke fanges opp.

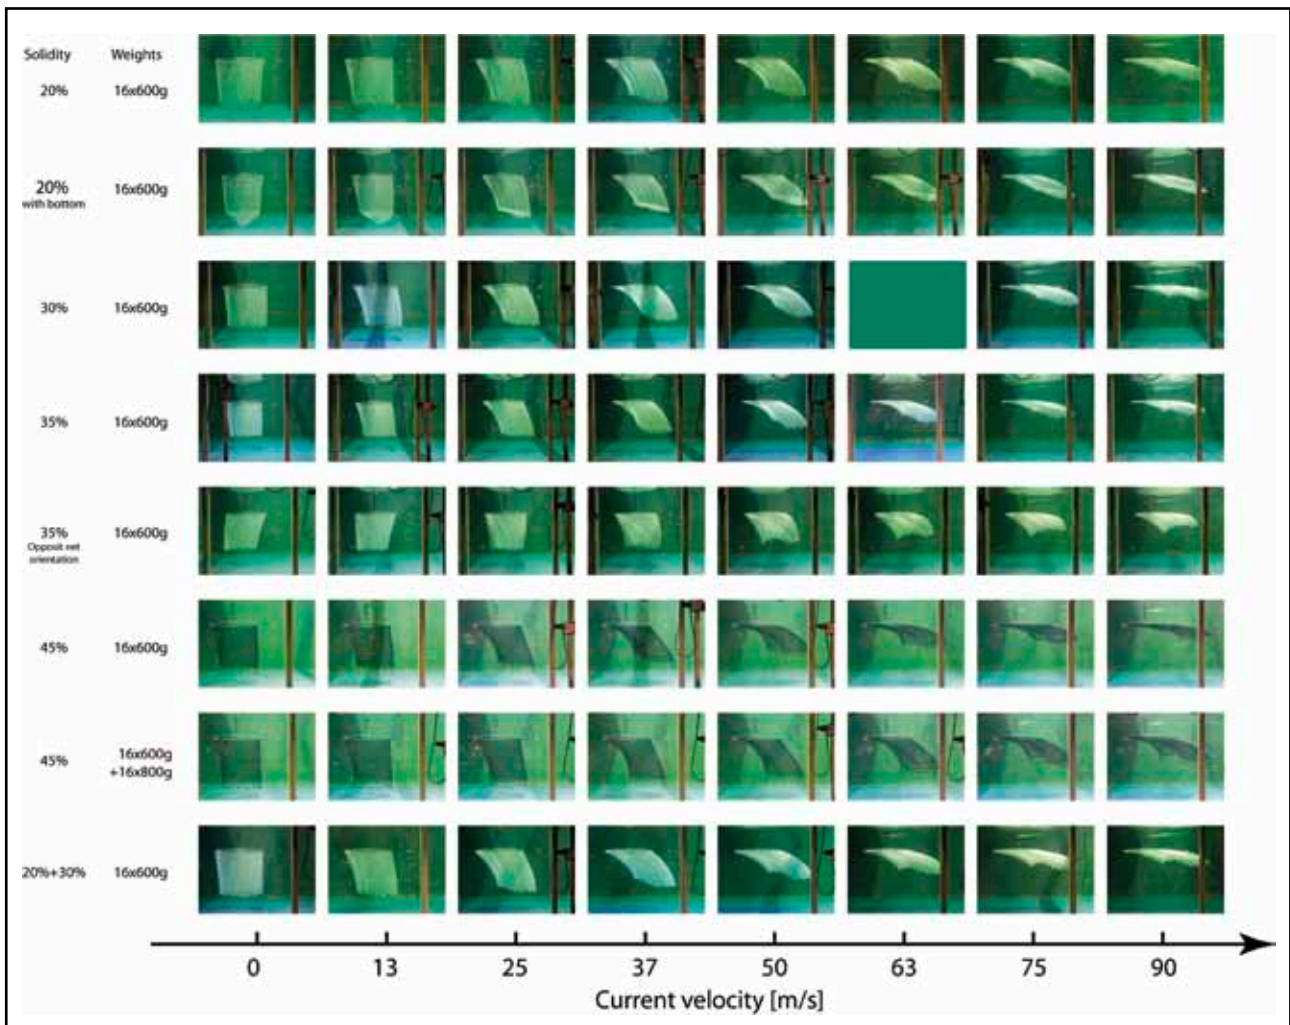
Figur 22 Deformasjon av nøter med forskjellige soliditet ved økende strømhastighet. Modellnøtene var i skala 1:29 og hadde en diameter på 1,75 m. Deformasjonen øker kraftig med økende hastighet og noe mindre for økende soliditet. Det er også tydelig at en økning i bunnvekt resulterer i betydelig mindre deformasjon.

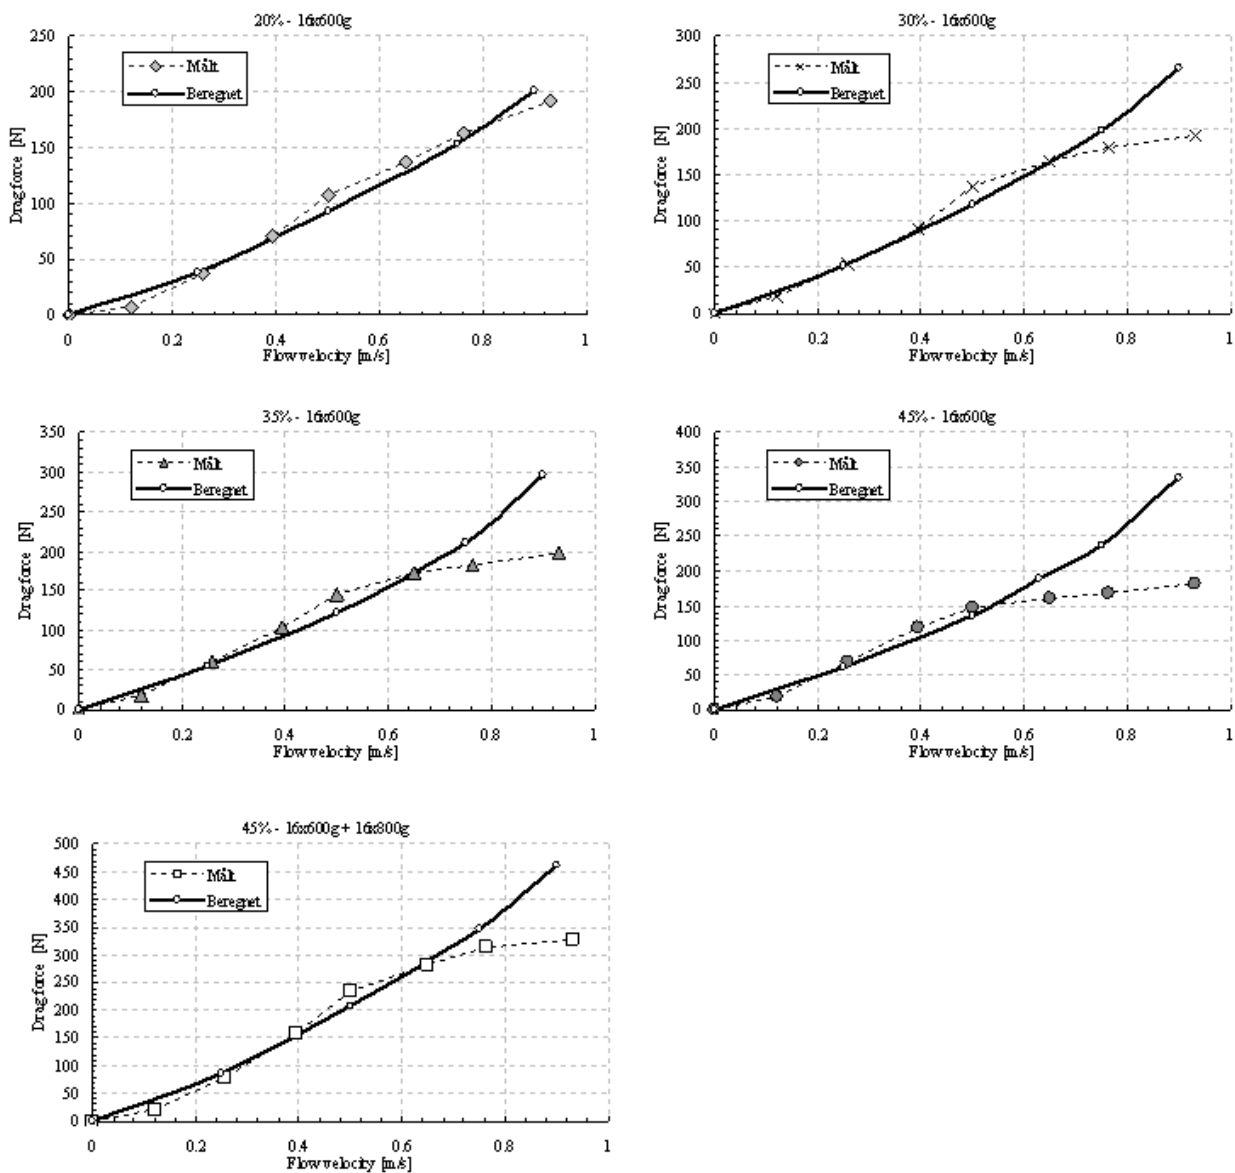
Figur 23 Målt og beregnet kraft på nøter med forskjellig soliditet. For et stivt legeme (for eksempel en båt eller en sylinder) vil dragkraften være proporsjonal med kvadratet av hastigheten. For lavere hastigheter (under 0,4 m/s) vil dragkraften på nettmodellen også tilnærmet følge dette, men for høyere hastigheter flater kurven for forsøkene ut. Det er dermed tydelig at dragkraften på en fleksibel not ikke er proporsjonal med hastigheten i andre potens. Dette kommer av at noten deformerer seg og tiltar en annen form etter hvert som hastigheten øker. Samtidig vil også vannstrømmen rundt nota endres. Det er tydelig at den numeriske modellen ikke klarer å fange opp dette fenomenet til fulle, da kraften fortsetter å vokse tilnærmet kvadratisk med økende strømhastighet. En kvadratisk økning vil si at hvis hastigheten doubles så firedobles kraften (en tredobling av hastighet fører til en nidobling av kraft).

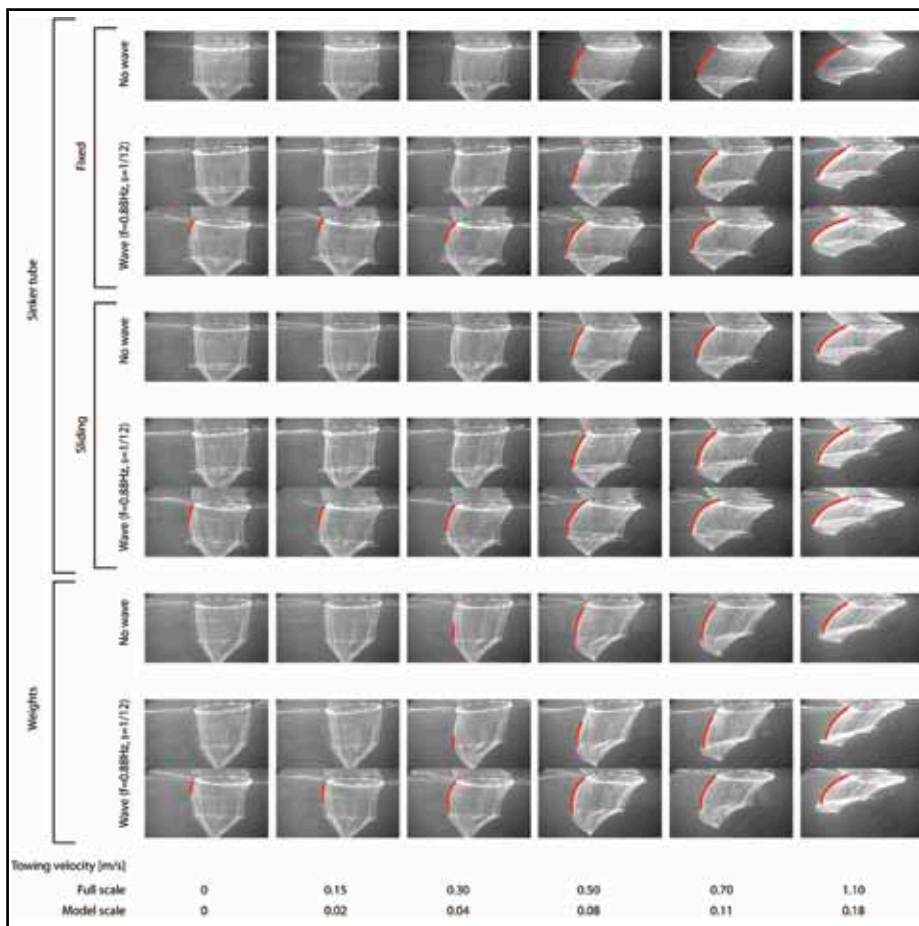
Figur 24 Notdeformasjon og fare for gnag mot bunnringkjetting for sylindformede nøter. Forsøkene viste at faren for gnag var noe større ved bruk av enkeltlodd enn ved bruk av bunnring. Om nota var festet til bunnringen eller via glidelodd til bunnringkjettingen hadde ingen innvirkning på sannsynligheten for gnag.

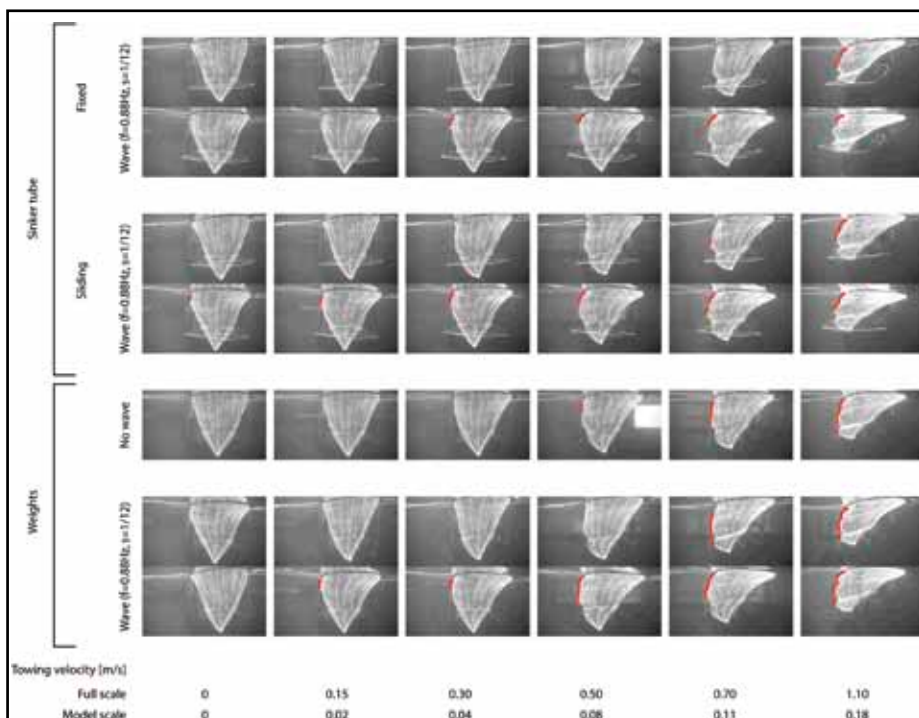
Figur 25 Notdeformasjon og fare for gnag mot bunnringkjetting for koniske nøter. Sannsynligheten for gnag mot bunnringkjetting ble redusert ved koning av nota. Dette skyldes antageligvis en økt avstand mellom notvegg og kjetting.

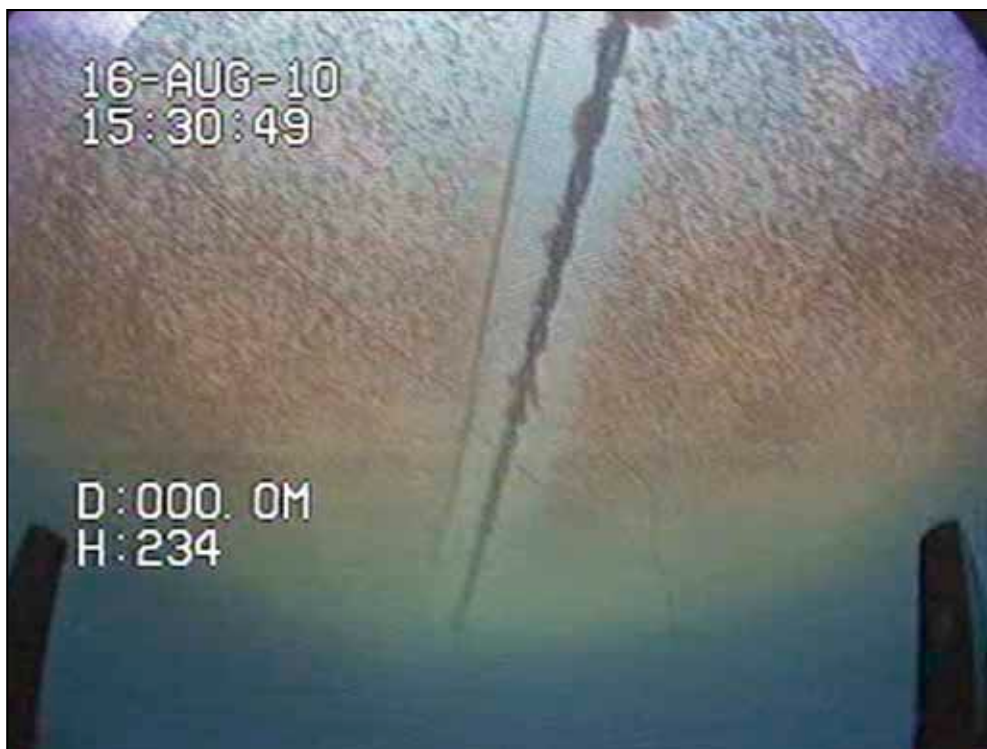
Figur 28 Not med synlig slitasje fra bunnringkjetting.

Basert på kartleggingen av reststyrke av notlin gjennomført i denne undersøkelsen, sammen med visuelle inspeksjoner av notlin utsatt for gnagslitasje ved tidligere rømmingstilfeller, virker det klart at slitasjen skjer over et relativt smalt område. Den vertikale utstrekningen varierer noe mer, men det er primært området midt på notveggen som er mest utsatt for gnag. Et mulig tiltak for å redusere faren for rømming på grunn av hull i not forårsaket av gnag fra bunnringkjetting, kan da være å sy inn relativt smale notstykker. Disse bør være cirka 1-1,5 meter brede, og plasseres i området nær bunnringkjettingen. Vertikal utstrekning av slitasjen varierer mer, og det anbefales å sy inn et notstykke som går fra hovedtau til bunntelne. Disse notstykkene bør sys inn på utsiden av nota, og kan dermed byttes ut hvis de viser tegn til slitasje når nota er inne til vask og inspeksjon. Notstykkene trenger ikke nødvendigvis settes inn ved alle bunnringkjettinger. Det bør vurderes ut fra hovedstrømretningene, og legges inn i lesida av nota. Hvis det observeres at begroingen slites vekk som vist i Figur 28 bør det iverksettes tiltak umiddelbart.

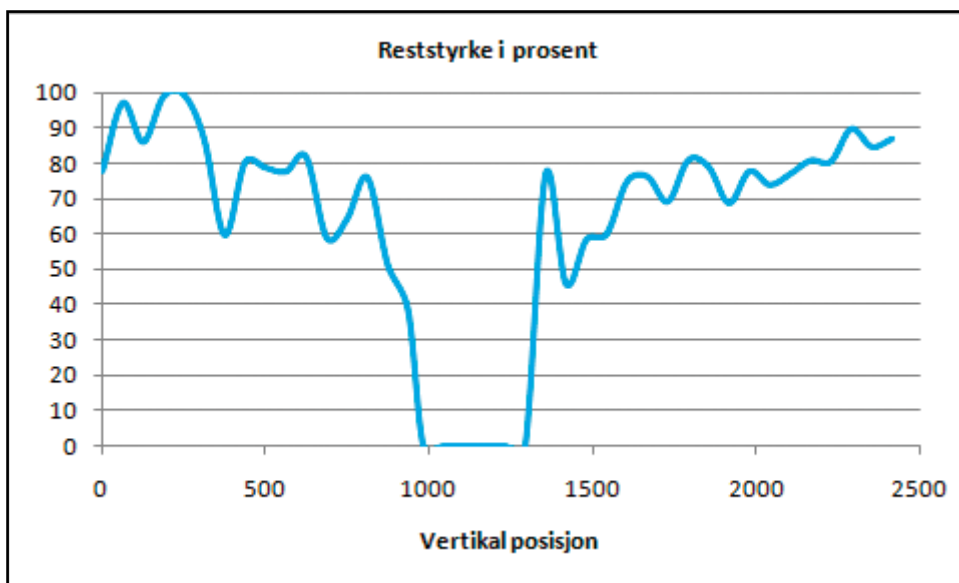
Figur 30 Vertikal variasjon av reststyrke til notlin i et vertikalt snitt gjennom hullet. Figur 5 viser vertikal variasjon i reststyrken til notlinet langs en linje gjennom hullet. Som figuren viser var hullet ca. 400 mm i utstrekning, mens slitasjen hadde svekket notlinet over et betraktelig mye større område i vertikal retning.
