NORDLAKS

Tromsø 18.08.2012

Co2-bedøvelse. Hva gjør vi?

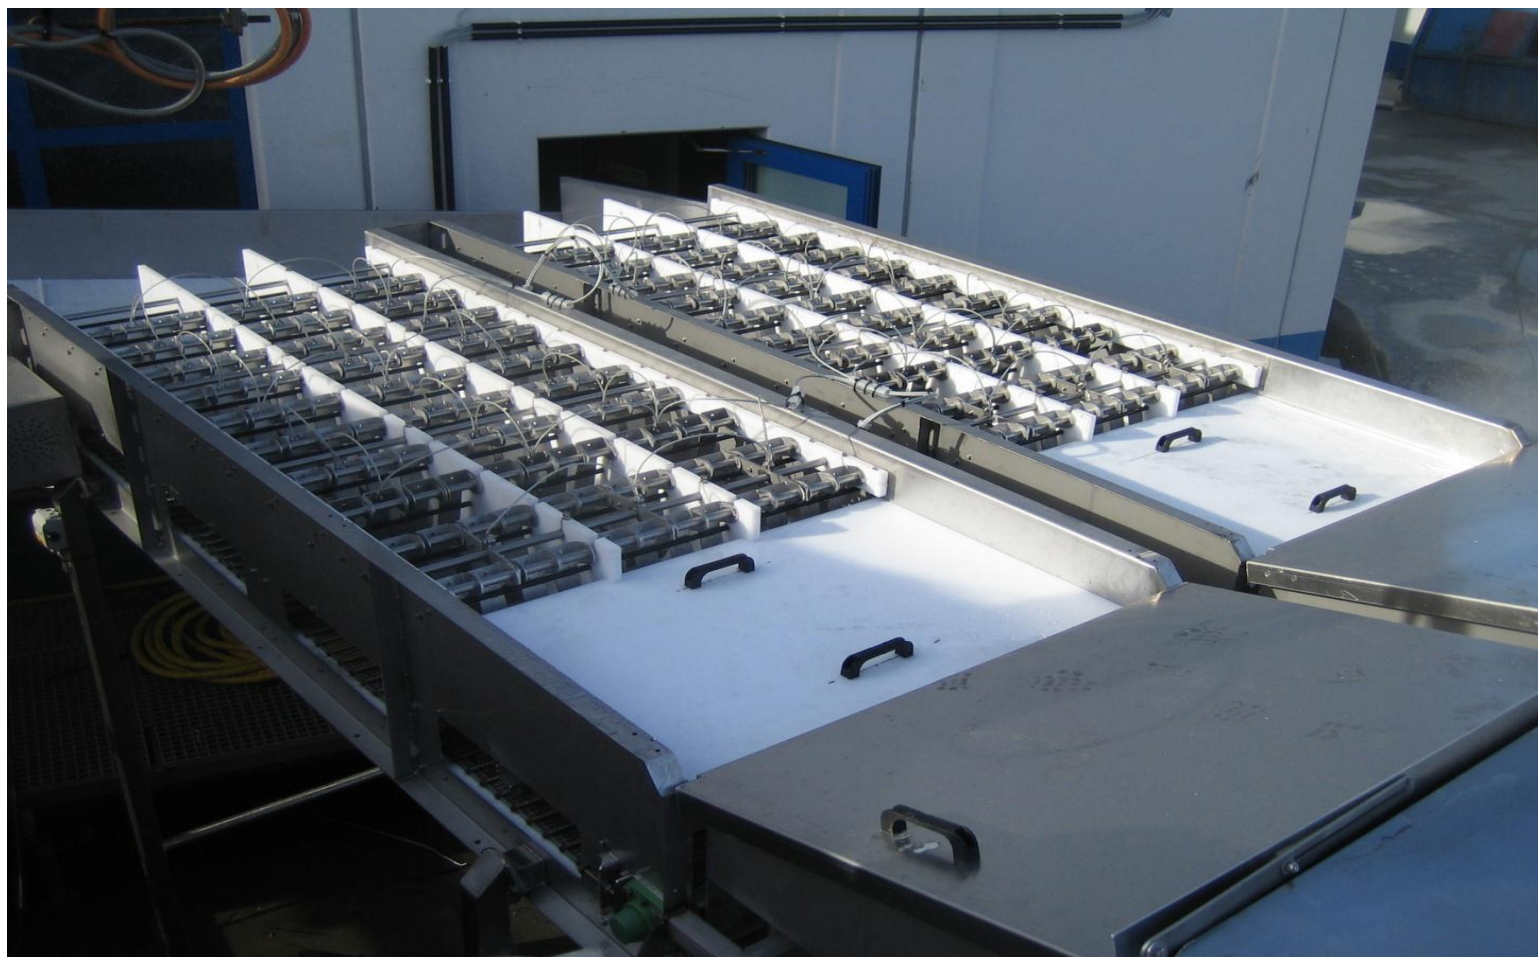
Hvordan er maskinen laget?
