# Rapport

## Automatisk etterkontroll av restpinnebein i pre-rigor laksefileter

Bruk av lavenergirøntgen (LER)

2014-05-12

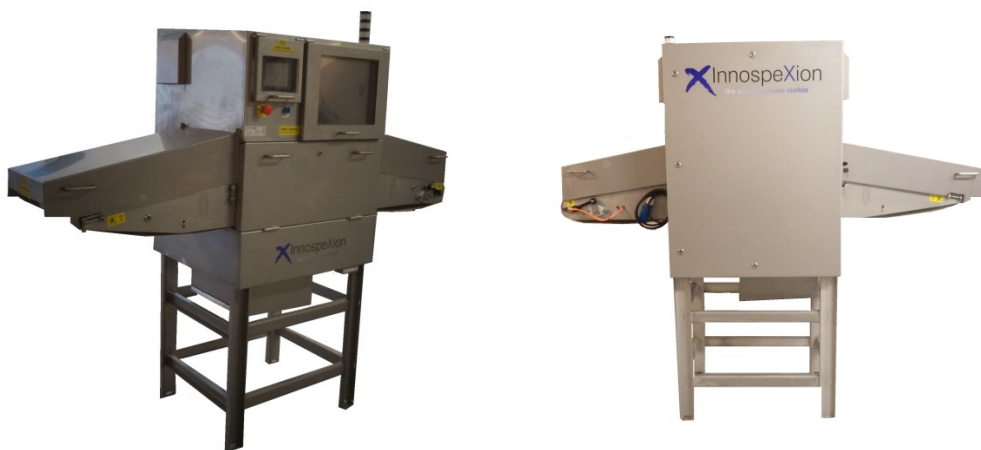
Bilde 3-1; Røntgenmaskin HYMCIS fra InnospeXion ApS

HYMCIS røntgenmaskina er designet i tråd med EUs regelverk for industrielle systemer for inspeksjon basert på røntgenkilde. Røntgenkilden er slått av når maskina er avslått eller når maskina er påslått og den røde varsellampen *ikke* lyser. Maskina er godt skjermet og den er strålings sikker så lenge den opereres i henhold til de retningslinjene som er beskrevet i manualen. Det er ingen strålingsfare hvis man står ved maskina og både inngangen og utgangen fra transportbåndet er skjermet med gardiner.

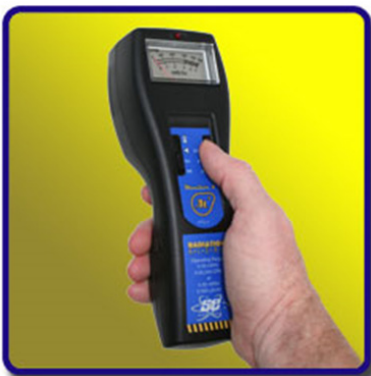
Bilde 3-3; "Monitor 4" strålingsdetektor.

Før man initierer inspeksjon med røntgenmaskina så er det alltid lurt å bruke et dosimeter (Bilde 3-3) til å sjekke strålingen. Ved en hendelse av strålingsdeteksjon så lyser det en liten rød flashlampe samtidig som det høres en "beep"-lyd. Sensitiviteten til Monitor 4 i strålingsenergi er på 1000 CPM/mR/hr (Cs137).

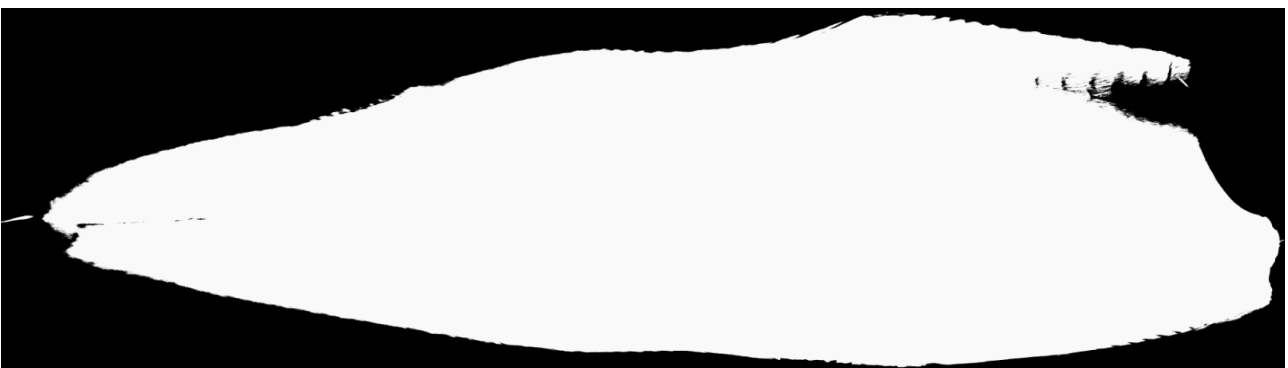
Figur 3-1; Filetenes form med utgangspunkt i røntgenbildet, se Bilde 3-4

Når det gjelder algoritmene som prosesserer bildene, kan settingen av innstillingene samt parametere av algoritme være vanskelig å forstå for den som ikke har en teknisk bakgrunn, men selve prinsippene bak Software og algoritmene er enkle. Innstillingene kan konfigureres og endres ved å presse på "modules info"-knappen. Gjennom modulvinduene kan en, for eksempel, endre terskelverdien for segmentering av bein eller andre objekter som algoritmen skal detektere fra originalbilde. Viktigst er analysemodulen som man kan bruke for å endre følgende parametere: bildeparametere, bakgrunns gråskalanivåparametere, filterparametere, og beindeteksjonsparametere. Ved å finstille disse parameterne så kan man justere tersklingen for segmentering som igjen resulterer i endret sensitivitet for ulike beinstørrelser. Resultatet av denne justeringen kan man se på analysebildene som viser filetenes form og de ekstraherte beina fra fileten.

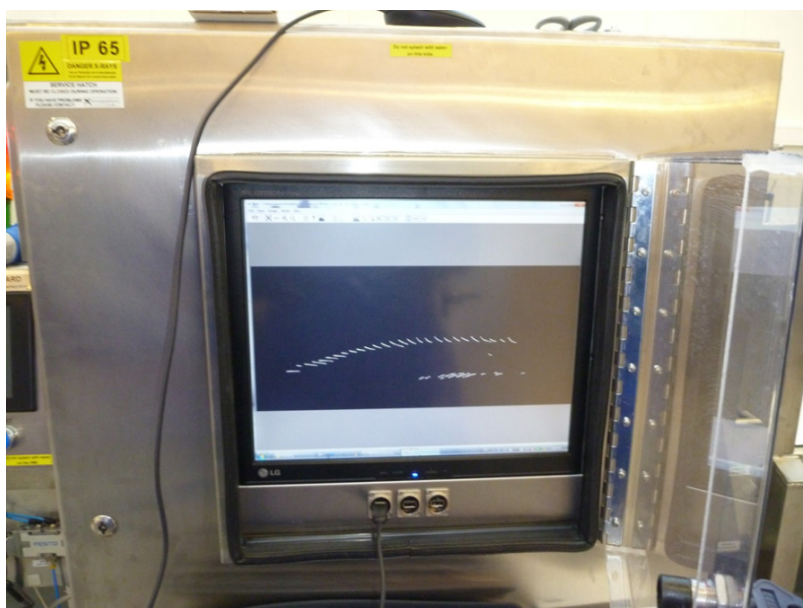
Bilde 3-5; Røntgenmaskin HYMCIS037 fra InnospeXion ApS, til bruk for utforskning av røntgenavbildning av laksefilet

Røntgenmaskina fra InnospeXion med typebetegnelsen HYMCIS037, se Bilde 3-5, er spesielt godt egnet for bruk i dette prosjektet for å analysere resultatene fra avbildningene da resultatet kommer umiddelbart opp på displayet og datafilene blir lagret til senere bruk.

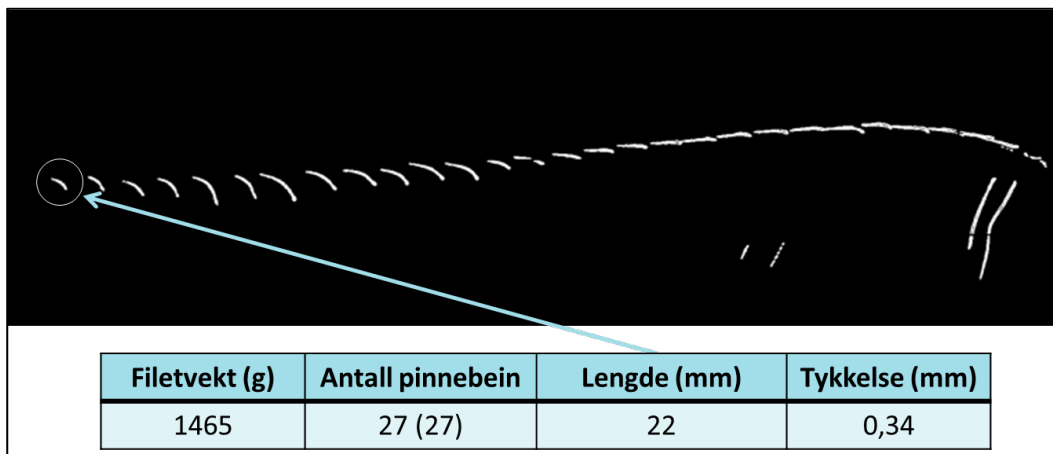
Figur 4-3; Eksempel på avbildning av pinnebein i laksefilet. Filet nr. 25 fra Tabell 1.

Figur 4-3 viser et eksempel på en avbildning av laksefilet med pinnebein hvor det minste beinet ble tatt ut og målt. Tabell 1 viser en oppsummering av alle beina som ble målt, deres posisjon i pinnebeinrekka er telt fra nakken og bakover. Normalt er det de minste pinnebeina som er nærmest sporden.

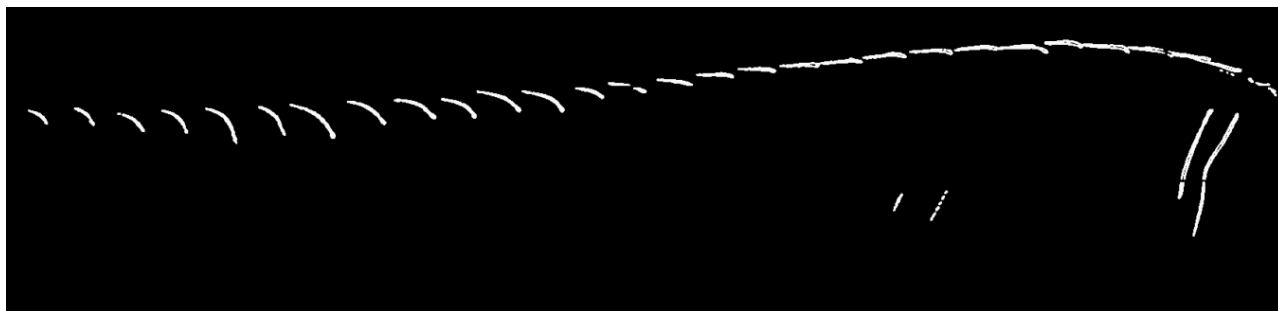
Figur 4-4; 27 pinnebein og 4 bukbeinrester, laksefiletens frempart er orientert til høyre i figuren.

Som Figur 4-4 viser, er det vanskelig å skille mellom enkeltbein av de som ligger lengst fremme mot nakken. Spørsmålet er om gjengivelsen av pinnebeina blir bedre om røntgenkilden og sensoren ligger i en mer perpendikulær retning i forhold til pinnebeinas posisjon i planet. Derfor ble det forberedt laksefileter hvor flere pinnebein var plukket ut og lagt oppå laksefiletene, slik det er vist i Bilde 4-1, før avbildning.

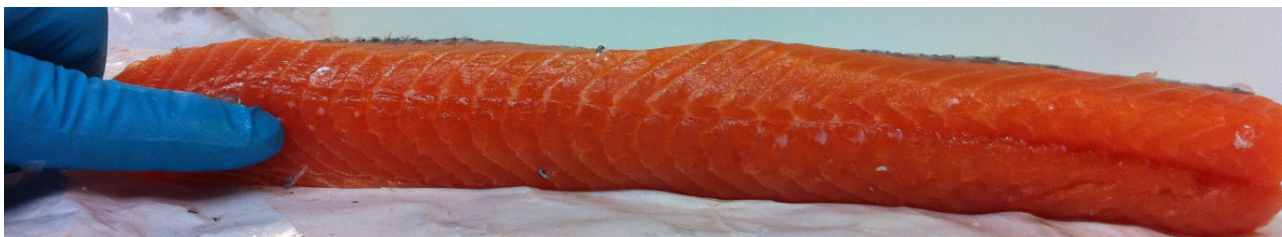
Bilde 4-3; Bilde av en "slicet" laksefilet som inneholder hele pinnebeinrekka.

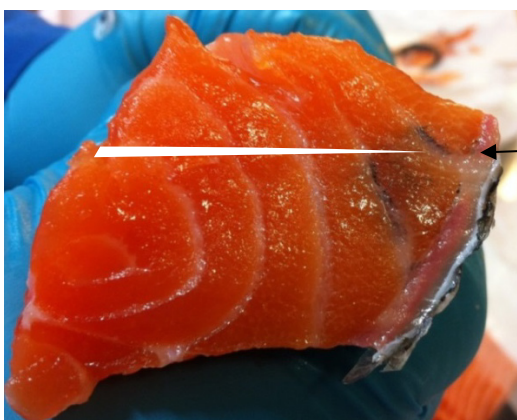
Pinnebeinas posisjon

Bilde 4-4; Skråkuttet filetstykke med pinnebein.

Deretter skråskjæres dette stykket slik at ved å legge filetstykket på transportbåndet, vil beina ligge ca. 90 grader mot sensoren, se Bilde 4-4.

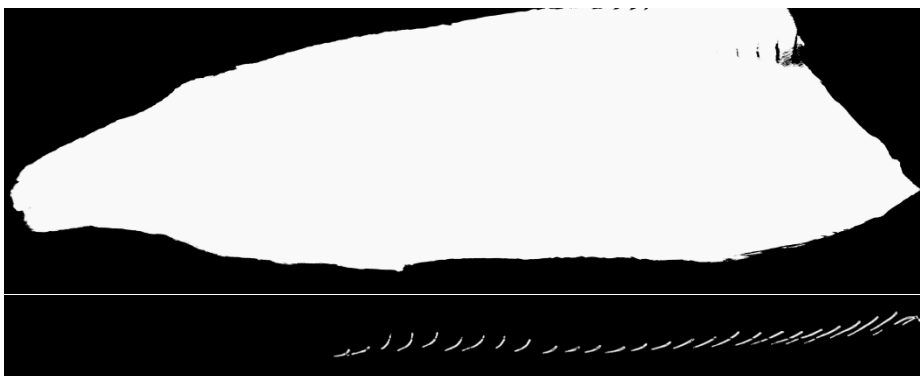
Figur 4-5; Høyrefilet, lengde = 54 cm, vekt = 2048 g, høyde = 40 mm. 28 pinnebein

Som figurene viser, fremkommer pinnebeina litt i forskjellig vinkel som kan skyldes forskjellig posisjon av filetene på transportbåndet og i forhold til sensoren. Den slicede fileten vist i Bilde 4-3 og Bilde 4-4 ble avbildet og resultatet er vist i Figur 4-7.

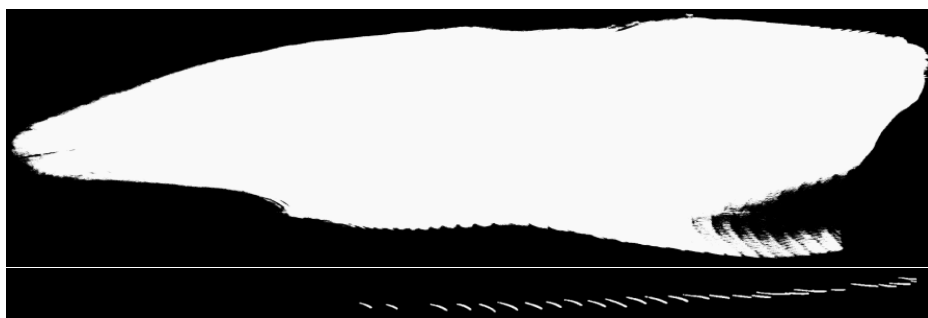
Figur 4-6; Venstrefilet, lengde = 46 cm, vekt = 942 g, høyde = 30 mm. 25 pinnebein

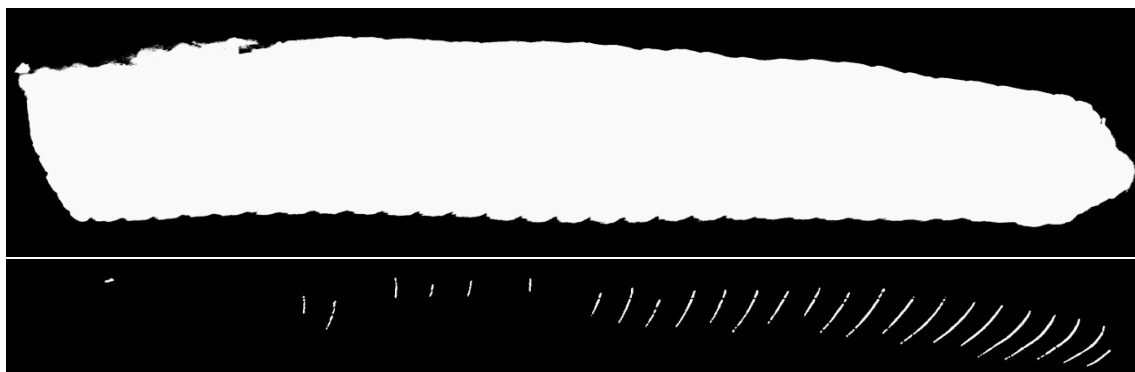
Figur 4-7; Tilskåret filetstykke, ca. 40 mm bredde, for avbildning perpendikulært på pinnebeina.

Figuren viser at pinnebeina fremstår mer tydelig som enkeltstående bein, noe som kan være en fordel for lettere å beregne beinas tykkelse og lengde i forhold til kundekrav.

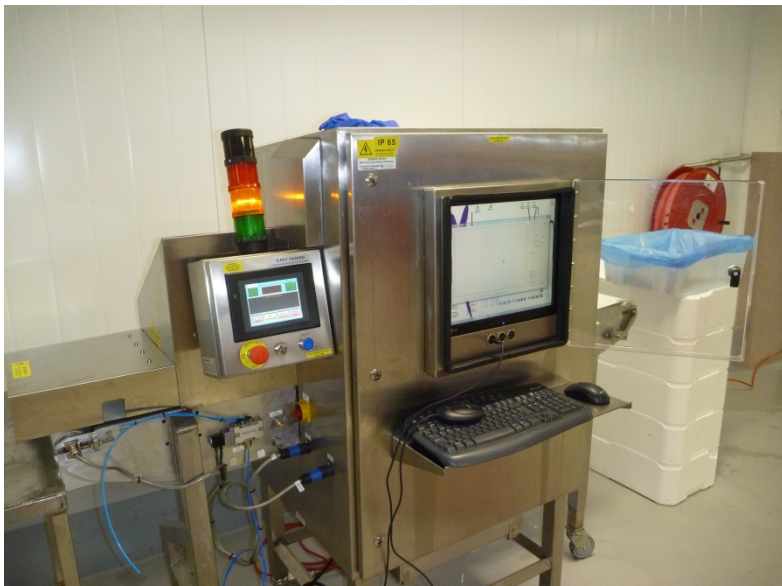
Bilde 4-5; InnospeXions røntgenmaskin satt opp og klargjort for testkjøring ved SalMars produksjonslinje.

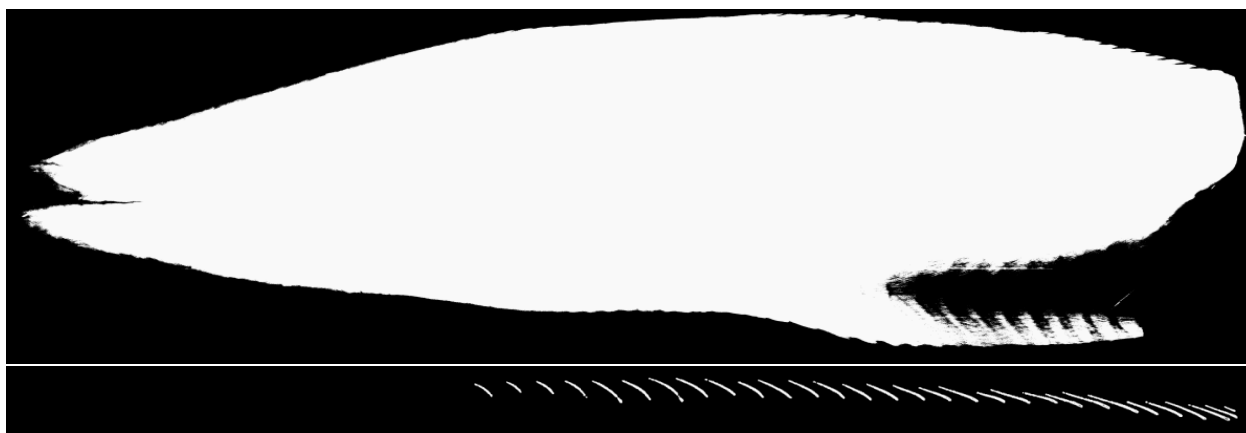
Figur 4-8; Prosessert bilde av røntgenbilde (Bilde 4-6), venstrefilet med lengde 53,5 cm.

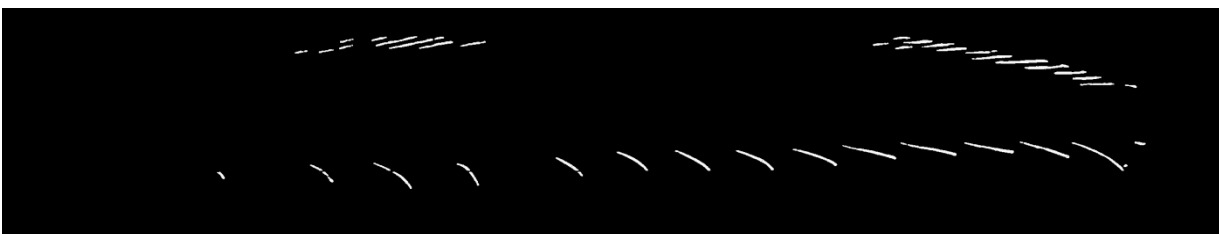
Figur 4-15; Prosessbilde av post-rigor laksefilet som viser 15 restpinnebein og ca. 16 "falske" bein.

Tilsvarende bilder av pre-rigor fileter ga omtrent samme resultater som for post-rigor fileter. Det vil si at det tilsynelatende ikke er forskjell på resultatet om det er post- eller pre-rigor laksefilet som etterkontrolleres med LER.

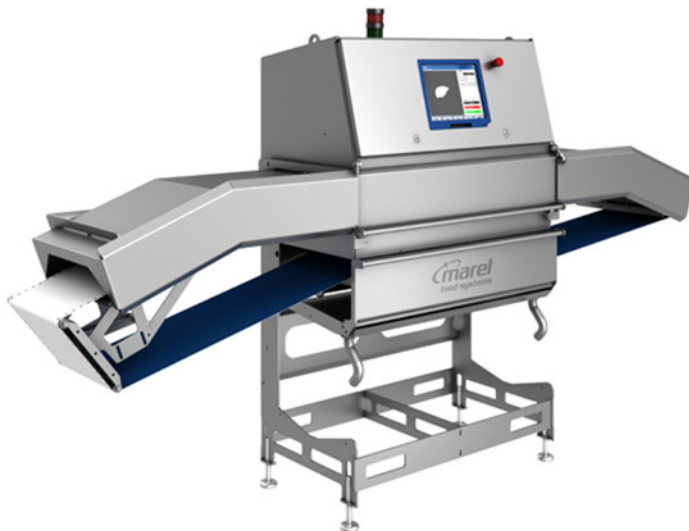
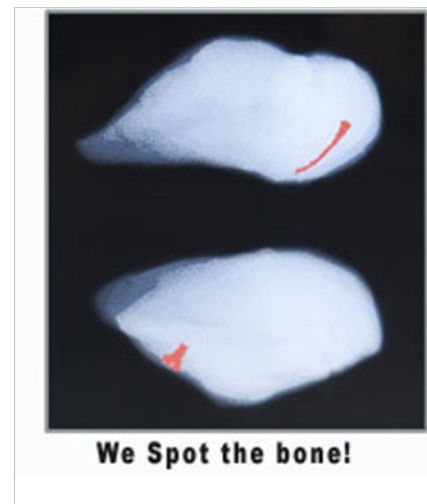
**Figur 3-1: Marel Sensor X. (Bilder fra [www.marel.com](http://www.marel.com))**

Marel er et globalt selskap som leverer systemer, produkter og service til fisk-, kjøtt- fjærkre- og øvrig næringsmiddelindustri. I begynnelsen av 2000-tallet utviklet Marel SensorX, et system for automatisk deteksjon av bein i hvitfiskfileter. Dette fungerer slik at røntgen og sensor detekterer restbein i filetene som blir dirigert ut til operatører som fjerner beina manuelt basert på beinas posisjon vist i et 2D-bilde på en skjerm. Beinfrie fileter får passere uten stopp. De har også et system for deteksjon av restbein i kyllingfileter basert på det samme prinsippet som for fisk.

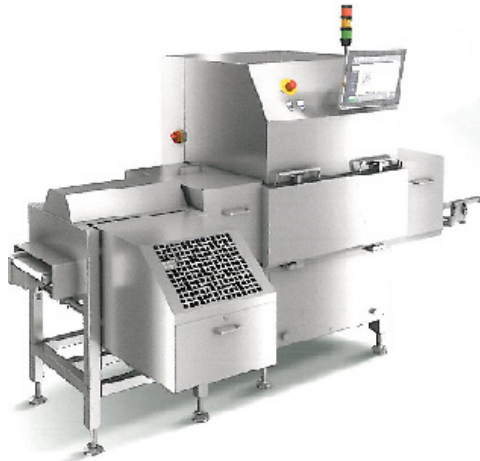
**Figur 3-4: Multicheck SC3000-CF. (Bilde fra [www.multicheck.dk](http://www.multicheck.dk))**

Multicheck AS er en dansk leverandør av produkter for industriell kvalitetskontroll av matprodukter, inkludert kjøtt og fisk. De har et bredt spekter med røntgeninspeksjonsutstyr, inkludert produktet SC3000-CF som har spesielt hygienisk design og tallrike muligheter for utsortering.

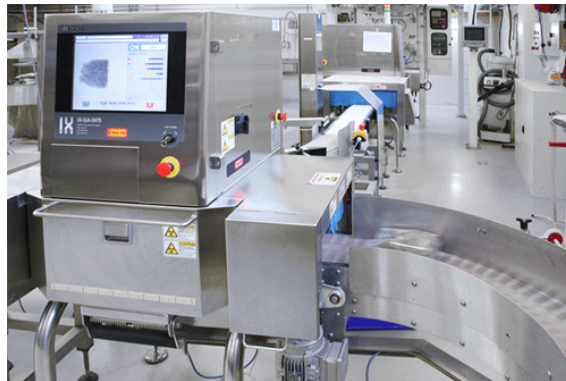
**Figur 3-6: Ishida IX-GA.**

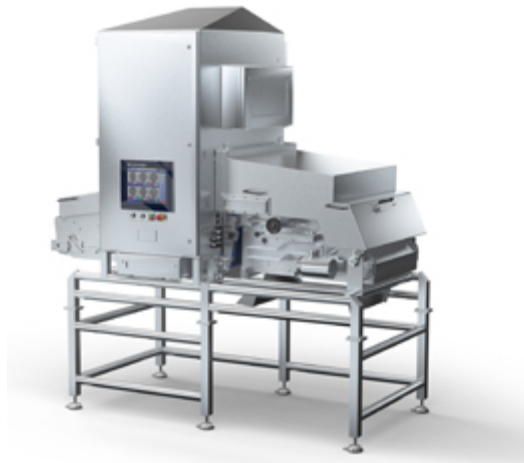
**Figur 3-7: Mettler Toledo PowerChek Plus 800 X-ray Inspection System.**

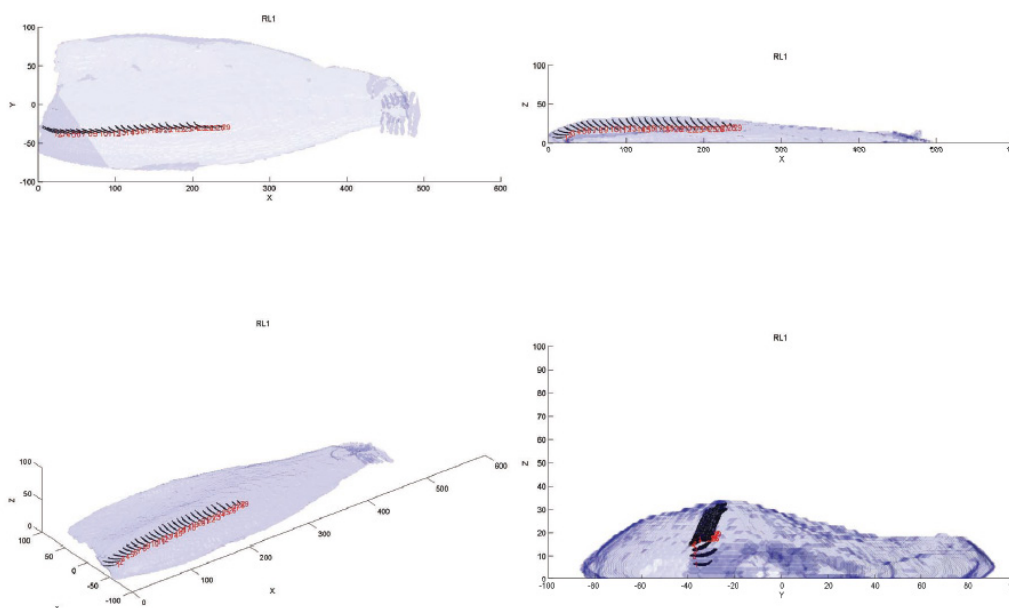
**Figur 3-9: Deteksjon av pinnebein i laksefilet ved bruk av lavenergirøntgen i CT-modus (Bakken et al, 2012).**
