RSW – delprosjekt 3. Utvikling av pilot RSW-anlegg med CO₂ som kulde- medium.

Ytelsesmåling på prototype.

Innledning

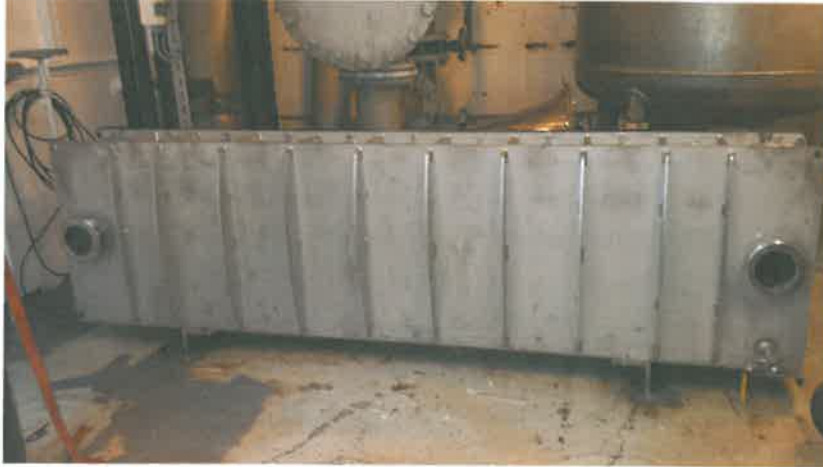
Fordamperne besto av 2x12 dobbelplater som hver var 0,5 m brede og 2 m høye. Hver dobbelplate var sammensveist og deretter ekspandert. Platene var montert i et skall hvor RSW ble pumpet igjennom. Kuldemedium strømmet på innsiden av de ekspanderte platene og RSW på utsiden, begge i parallell strøm. Fordamper ble montert liggende som vist i bilde 1, mens kondensator ble montert stående, bilde 2.

Bilde 1. Fordamper montert i båt.

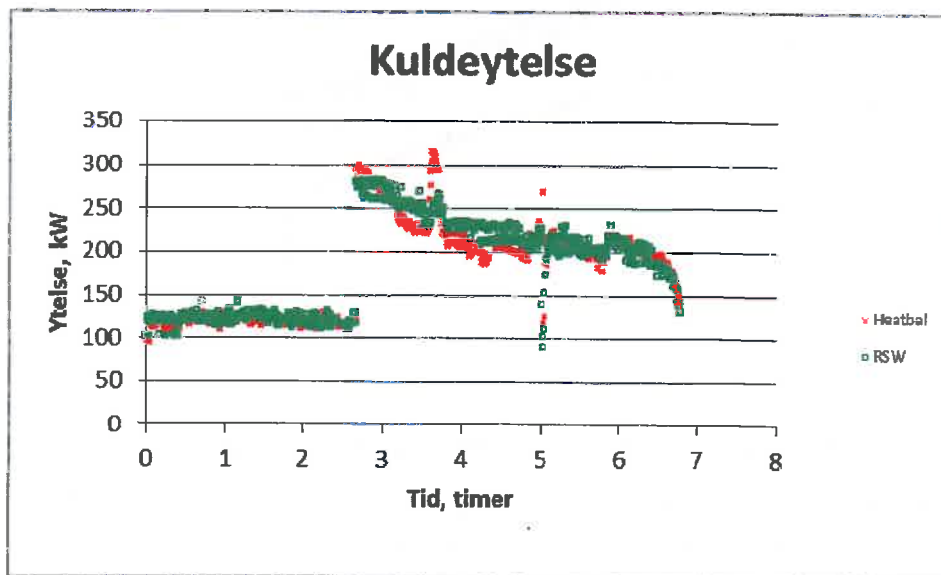
Figur 2. Målt kuldeytelse i fordamer(e) under RSW-nedkjøling.

Figuren viser at det var godt samsvar mellom de to metodene brukt for å beregne ytelsen.

Figur 2 og 3 viser målte og beregnede verdier for hver måling under nedkjølingsforløpet. De første 160 minuttene var kun ett kjøleanlegg i bruk, deretter begge to. Ved 5 timer stoppet det ene anlegget en kort stund pga. oljetrykksvakt. Etter påfylling av olje gikk anlegget uten stopp.
