Utredning og tiltak mot skader på not ved vasking i sjø

SINTEF Fiskeri og havbruk AS

2014-08-19

SINTEF A26269

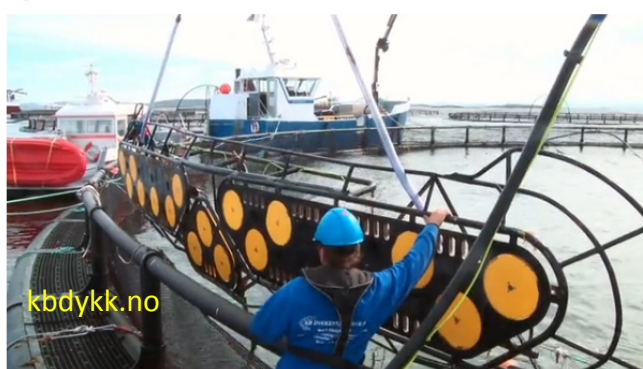
Typisk utstyr som benyttes til vasking av not i sjø er vaskerigg i kran og ROV (Remotely Operated Vehicle). Illustrasjoner av vaskerigger som håndteres med kran er gitt i Figur 2. Disse vaskeriggene har ikke egen framdrift, men slippes kontrollert ned og trekkes opp igjen ved hjelp av kran. Disse er ofte operert i et system med blokker som flyttes rundt merda slik at arbeidsbåten kan ligge stille.

Figur 2: Eksempler på vaskerigger som håndteres med kran.

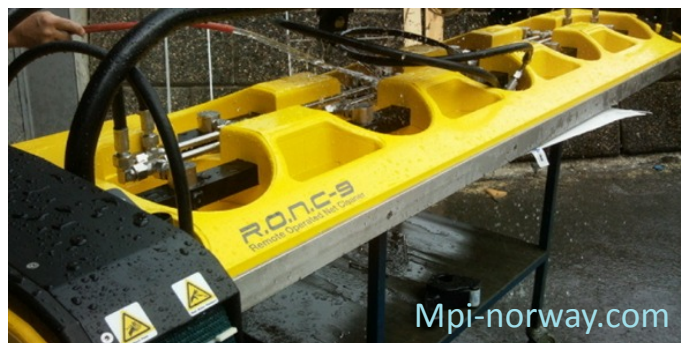
ROV-ene kjennetegnes ved at de har egen framdrift og er fjernstyrt. ROV-er kan være frittgående fartøy som man fester vaskeutstyr og andre redskap til, samt beltegående vaskerigger som beveger seg langs notveggen (Figur 3).

Figur 3: ROV-er for vasking av not.

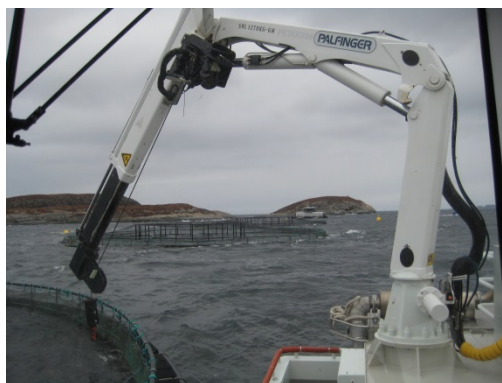
Vaskerigger håndteres ofte med kraftige kraner, og innebærer dermed potensiale for store skader på not dersom man ikke kontrollerer og begrenser kreftene som er i sving (Figur 4). Maskestyrken til standard notlin er på ca 100 kg, og dersom man hekter fast vaskeutstyret i en notlintråd vil den ryke ved en belastning lavere enn eller lik maskestyrken. Er det skarpe kanter på utstyret, som for eksempel brudd i sveiser, løse skruer, sprekker eller dyser som stikker ut av skivene, kan man rive nota med belastning betydelig lavere enn maskestyrken til notlinet. Dette er illustrert gjennom enkle tester av styrken til notlin som er belastet via et sakseblad (Figur 5). Dette notlinet hadde en oppgitt standard maskestyrke på ca 117 kg, men røk ved en belastning på ca 10 kg når kreftene ble overført til notlinet via den skarpe kanten.

Figur 4: Ukontrollert bruk av kraftig løfteutstyr kan føre til store skader på not.

Det anbefales bruk av kraftkontroll ved vask av not i sjø, det vil si at man begrenser hvor store belastninger som kan overføres til nota ved en eventuell konflikt med vaskeutstyr. Flere benytter for eksempel kraftige kraner for å håndtere vaskeutstyr. Disse har potensiale til å påføre nota store belastninger og dermed store skader. Kraftkontroll kan innføres gjennom et system som gir begrenset trekraft, eller som en alarm eller sikring som utløses ved et bestemt kraftnivå. Alternativt kan man benytte løsninger som registrerer og varsler hurtig økning i trekraft, eller legger begrensninger for en slik økning.

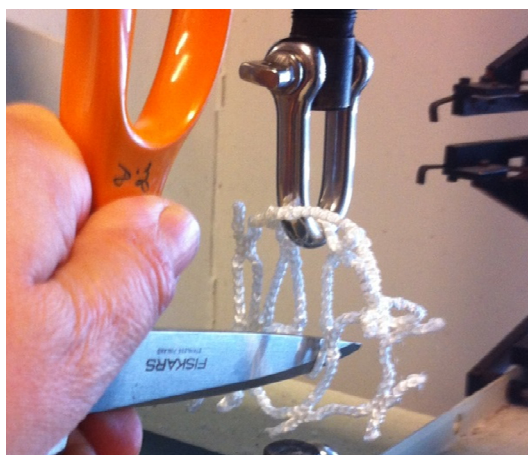
Figur 5: Testing av styrke til notlin belastet gjennom en skarp kant, her representert med et sakseblad.

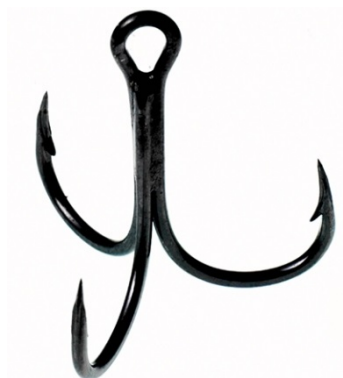
Effekt av not-krok (representert ved s-krok) og stor fiskekrok (treble-krok) er blitt testet på land av oppdretter på notbøteri (Figur 7 og Figur 8). Ei not ble hengt opp i notbøteriet og ble strammet opp ved å feste lodd på ca 500 kg nær bakken på hver side. Med dette opphenget hang nota relativt stramt. Notlinet hadde en maskestykke på rundt 100 kg. Testene ble utført ved at kroken ble festet i en eller to tråder i notlinet. Det ble dratt via talje og lastmåler med en vinkel på omtrent 45° til siden (på grunn av at nota ellers ble dratt rett opp), og det ble dratt med et jevnt drag uten rykk.

Not-kroken ble festet i en tråd og lagde et rett hull ved ca. 70-80 kg (Figur 7). Dersom kun en av krokene i treble-kroken ble hekket i nota bøyde kroken seg ut og lagde kun ett maskebrudd. Dette skjedde ved ca. 70-80kg. Med to kroker hekket i nota, oppsto det et L-formet hull i nota der fibre i hjørnet var spesielt oppfliset. Hullet oppsto ved en trekkraft på 130-150 kg.

Figur 8: Treble-krok og resulterende skade i notlin.
