RAPPORT.NR. 2105 | Margareth Kjerstad (Møreforskning), Ívar Meyvantsson (Valka), Ola Inge Grønnevet (Granit) og Atle Vartdal (Ramoen)

**AUTOMATISK PRODUKSJON OG SORTERING
AV BEINFRIE PORSJONERTE FILETER OM
BORD I FABRIKKTRÅLERNE
GRANIT OG RAMOEN**

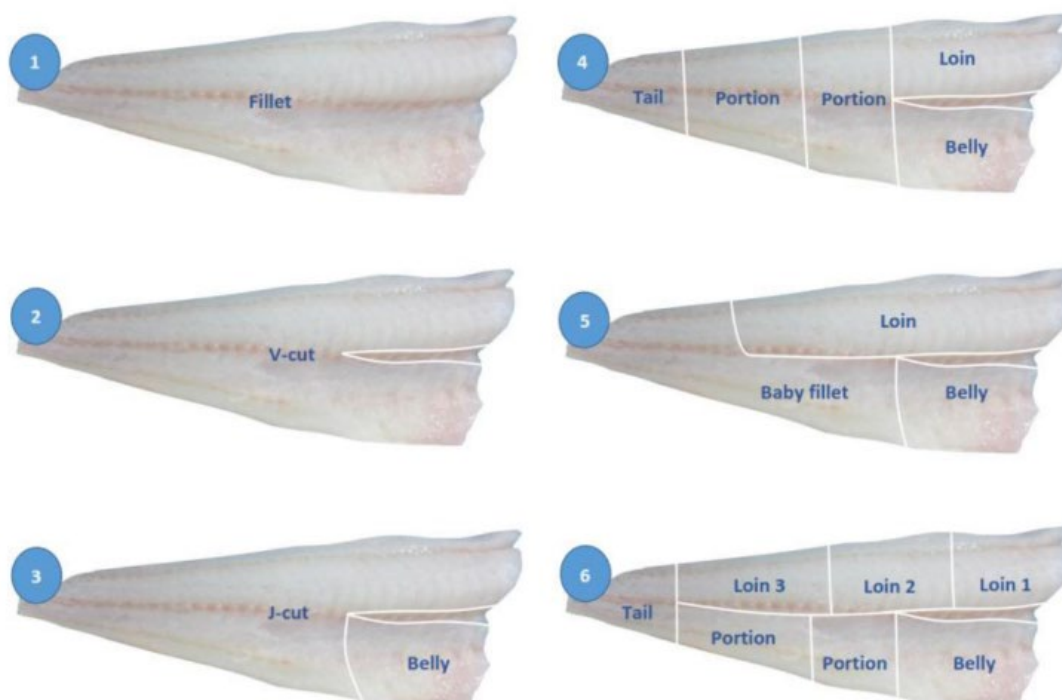
Figur 2. De mest vanlige skjæremønstrene for Valka kutteren (Kilde: Valka).

I løpet av prosjektperioden har skjæremønstrene 4 og 5 (Figur 2) blitt mest brukt. Et tilnærmet skjæremønster 5 vist i Figur 5, hvor buk og tykkfiskbein henger sammen, utgjør ca. 99 % av Granits produksjon.. Ramoen har hatt hovedfokus på skjæremønster 4. Begge

Granit benytter skjæremønster 5 (Figur 2) som er illustrert i Figur 5. Valg av skjæremønster ble gjort på bakgrunn av en rekke kommersielle tester av ulike skjæremønstre og stykningsdeler blant rederiets kunder. Dette mønsteret viste seg å gi best lønnsomhet.

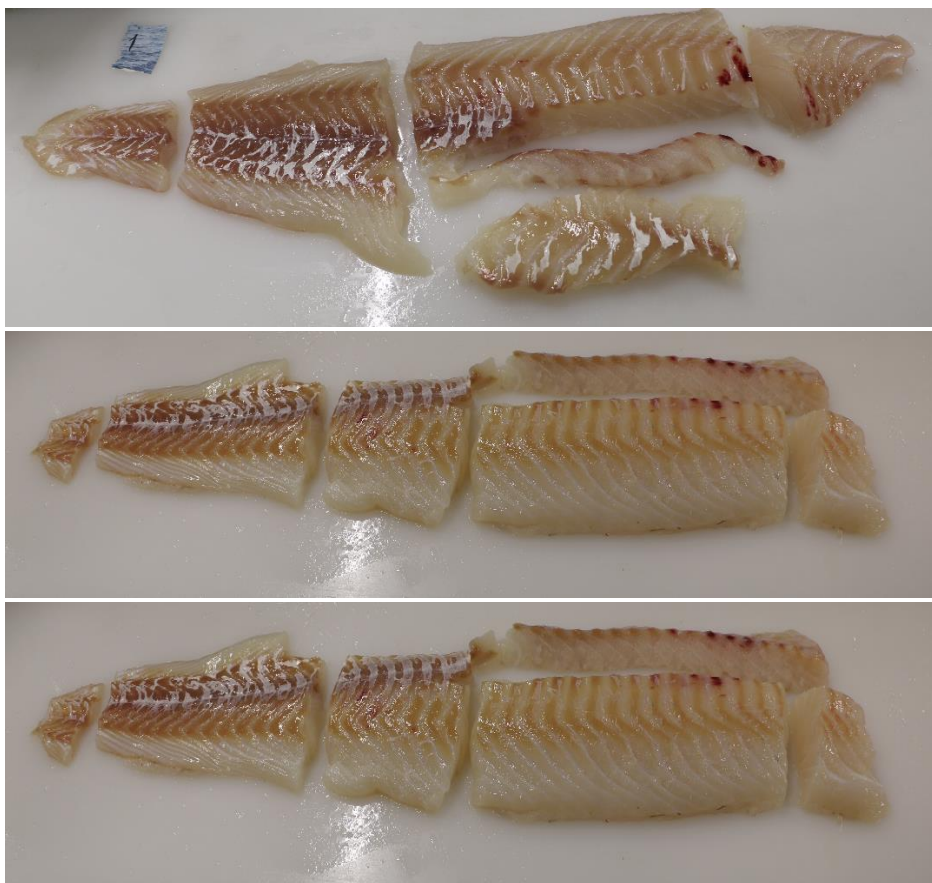
Figur 4. Eksempler på at skjærekutt med fast lengde på loinsen gir uheldig skjæring av loins og tails (Foto: Møreforskning).

Ved skjæring av fast lengde på loinsen, kan utbyttet og skjæringen på de øvrige filetbitene bli dårlig. Figur 4 viser eksempler på at deler av loinsen eller spordenden av fileten er skåret bort. Med tanke på utbyttet er det viktig å unngå å kutte vekk biter fra loinsen. I noen av filetene var dette kuttet stort (Off cuts i utbyttmålingen vist i Tabell 2). I følge Valka er det vanskelig å unngå at fremre del av loinsen blir kuttet bort. Dette har sammenheng med størrelsen og lengden på tykkfiskbeina i fileter av denne størrelsen. Disse delene og den beinfrie buken gikk til blokkproduksjon.

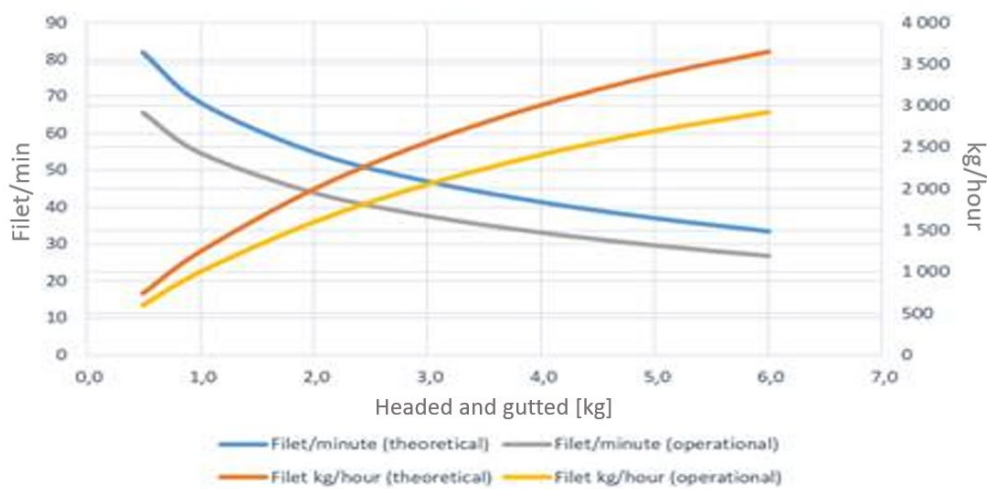
Figur 6. Kapasitet i Valka kutter som funksjon av størrelse på hodekappet torsk. Både maksimum gjennomstrømming og 80 % av teoretisk maksimum er presentert (Kilde: Valka).

Valka kutterens kapasitet avhenger av størrelsen på filetene som blir matet inn i maskinen (Figur 6).

Figur 6 illustrerer kapasitet i Valka kutteren basert på filet per minutt og kg per time. To kurver er presentert for hver akse, en teoretisk maksimumsgrense og en operativ kurve. Den operative kurven er definert til 80 % av den teoretiske maksimumsgrensen. Når vekten på hodekappet torsk blir større, øker gjennomstrømmingen av filet basert på vekt. En har den motsatte trenden i antall fileter, da antall fileter avtar med økt vekt på hodekappet fisk. Den begrensede plassen om bord gjør at det er nødvendig med mer justeringer sammenlignet med prosesslinjer på land.

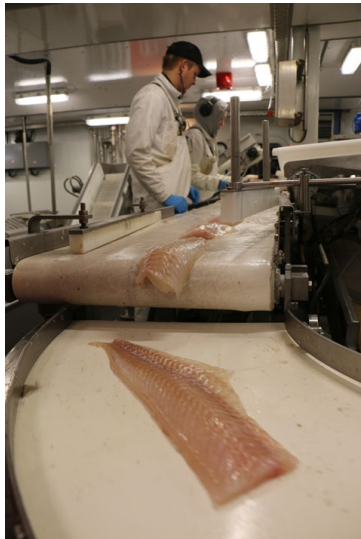
For å unngå bein i fileter som skal skjæres i kutteren hadde det vært fordelaktig med trimmebord med lys for å detektere bein

Figur 8. Oversikt over forbedringstiltak som ble identifisert under toktet om bord i Ramoen mars 2017 (Foto: Møreforskning).

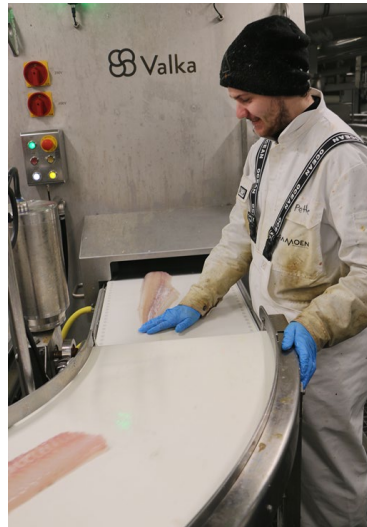
Behov for et forbedret innmatingsystem som bretter ut fileten før skjæring i kutteren

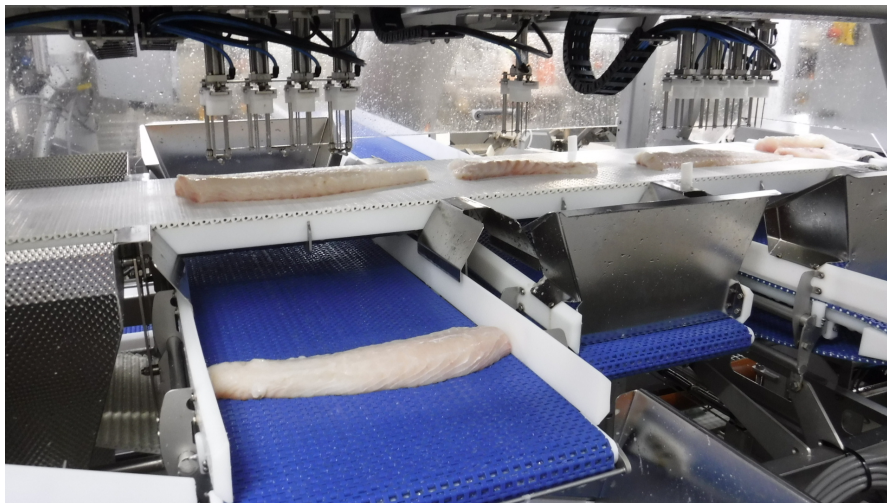
Figur 9. Sortering av stykningsdeler i Valka GRADER om bord i Granit (Foto: Granit).

Automatisk sortering av porsjoner er viktig for å oppnå en effektiv produksjon som fjerner arbeidskrevende og statiske arbeidsoperasjoner. Mindre manuell håndtering vil forbedre produktkvaliteten og gi økonomisk gevinst i forhold som følge av behov for mindre mannskap om bord. Et automatisk sorteringssystem vil også sikre at porsjonene vil bli sortert etter rett produktkategori og vektklasse. Det er vanskelig for en operatør å bedømme vekt på porsjonene og feil kan oppstå. En mer nøyaktig og standardisert sortering vil gi sikrere vekstanslag, som igjen kan øke inntjeningen for rederiene. Forventet nytteverdi av et nytt sorteringssystem er at en unngår å bruke to personer som sorterer porsjoner manuelt. Det ble utviklet og montert en egen Valka GRADER for stykningsdeler hos Granit (Figur 9).

Det ble gjort tilpasninger for å få utstyret robust nok til å fungere om bord i et fartøy. En av de største utfordringene var å skreddersy en sorteringsenhet som tok lite plass i fabrikken. Enheten ble dermed mer kompakt, med korter transportbånd og område for sortering, enn sorteringsenheter som ble benyttet i fabrikker på land. Å krysse størrelsen var utfordrende, spesielt siden originaldesignet allerede var minimalisert. Valka måtte utvikle ny løsning med vannspyling for å sortere ut tykkfiskbeina i Valka GRADER.
