FHF-901303 Optimalisering av fiske med reke-trål - Nasjonal satsing for å løse bifangst i det norske rekefisket

Arbeidspakke 4: Mulige konflikter mellom reke-trål og teinefiske etter snøkrabbe: Tekniske utfordringer og forvaltning i det nordlige rekefisket.

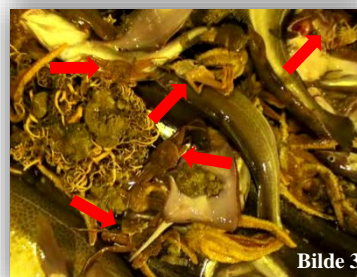
Bilde 2

Vi monterte «krabbesekker» (bilde 2) bak gearet, dvs. på undersiden av trålen. Snøkrabber som ble overtrålet ble fanget opp ved hjelp av disse. Vi testet to ulike typer gear; det konvensjonelle gearet "rockhopper" (RHG) og et relativt nyutviklet gear av typen "semi-sirkel sprednings gear" (SCSG; satt sammen av elementer av Ø500 mm PVC-rør delt langs lengderetningen). Bilde 3 viser fangst fra en undersekk og 5 snøkrabber ses på dette utsnittet. Analysene omfattet også snøkrabber som kom inn i trålen og som stoppet opp i ristseksjoen. Snøkrabbene ble undersøkt for skader og skadene ble beskrevet i detalj. Undersøkelsene viste at snøkrabbene hadde skader i betydelig grad, se bilde 4. I november 2016 var det en klar forskjell i skadefrekvens mellom kjønn. I februar/mars 2017 var det en klar forskjell i skadefrekvens både mellom kjønn og hvilken tråldel snøkrabbene ble funnet i (ristseksjon eller undersekk).

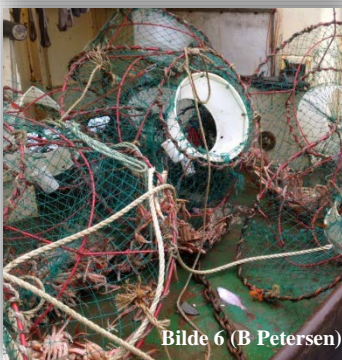
Bilde 6 (B Petersen)

Flere reke-trålskipperer har rapportert at det tidvis tas opp tapte snøkrabbeteiner under fiske nært snøkrabbefeltene (bilde 6). Tapte teiner kan skape skader på trålene. Ødelagte teinerammer og smett-løkkene på teinens hanefot kan splitte deler av trålen når de griper fatt i nettet under tauting eller innhaling. Dette fører til kostnader ved reparasjon, til tap av fisketid og et søppel-problem for hvordan dette skal lagres om bord og eventuelt tas på land.

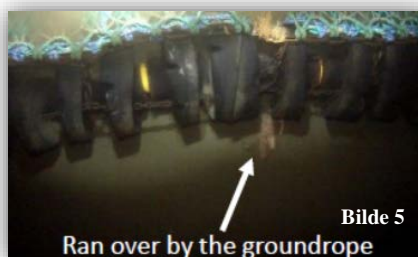
Det ble fanget omtrent dobbelt så mange snøkrabber med bruk av RHG enn SCSG i våre forsøk. Skadefrekvensen på snøkrabbe var høy med begge typer gear. Med bruk av RHG var 36,9% av snøkrabbene skadet, mens 32,8% var skadet med bruk av SCSG. Det ble i løpet av toktene gjort forsøk med videokamera over og foran gearet, men oppvirvling av leire kombinert med bruk av kunstig lys gjorde at sikten ble tilnærmet null. Bilde 5 viser en relativt stor snøkrabbe som blir overtrålet av et rockhoppergear.
