Strategi lakselus 2017: Luseskjørt som ikke-medikamentell metode for forebygging og kontroll av lakselus – Utvikling av kunnskap om miljøforhold for økt effekt og redusert risiko (SKJERMTEK) FHF prosjekt nr.: 901396

Luseskjørt: Målinger av strøm rett utenfor og rett innenfor luseskjørtet.

RAPPORTNR	PROSJEKTNR	VERSJON	DATO
2019:01435	302002409/901396	3.0	2019-12-18

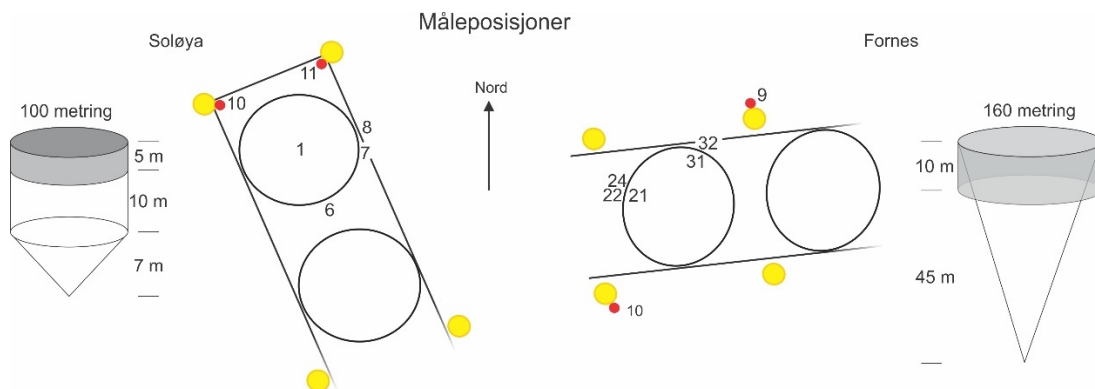
Figur 2. Måleposisjonene på Fornes og Soløya, med prinsippskisse av merdene.

Under målingene ble det observert at fisken dannet en stim som beveget seg med klokka, relativt høyt oppe i vannmassene på begge lokalitetene. Plasseringen av instrumentene og merdene er vist i figur 2.

På Soløya ble det benyttet en Nortek Aquadopp profiler 400MHz (ADCP) i posisjon 10, og en Aanderaa SeaGuard II (DCP) i posisjon 11. Begge strømmålerne var montert i forankringsbøyene og pekende nedover i dypet.

På Fornes ble de samme instrumentene benyttet med ADCP-en plassert i posisjon 9 og DCP-en i posisjon 10, montert i forankringsbøyene til stigefortøyningen og pekende nedover i dypet.

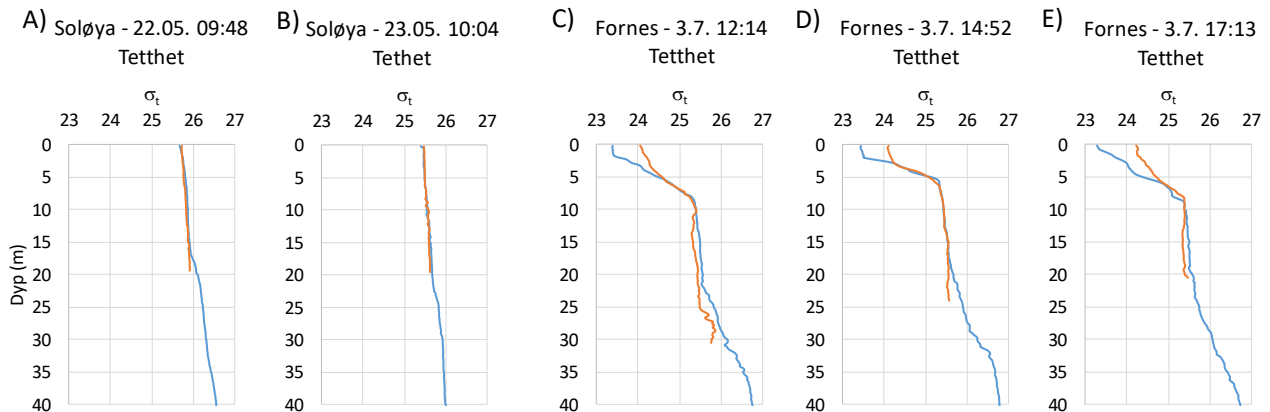
Figur 4. Tetthetsgradientene for Fornes og Soløya ($\sigma_t = \text{Tetthet (kg m}^{-3}) - 1000$). Blå kurver er tettheten på utsiden mens røde er på innsiden

Tettheten av vannet på Soløya i løpet av måleperioden er vist i figur 4 A og B, mens for Fornes er vist i figur C, D og E.

Lokalitetene Soløya og Fornes er svært forskjellige. På Soløya er det homogene vannmasser og lite variasjon av tettheten i dypet (figur 4). Dette tyder på at det kreves lite energi for å forflytte en vannpartikkel fra overflaten og ned under skjortekanten. Med en påtrykt strøm på duken kan vannpartiklene bli presset ned og opp under skjørtet. Vannet innenfor skjørtet vil da bli oftere byttet ut, i motsetning til områder med sterk pyknoklin, som på Fornes. Utskiftningen på Soløya resulterer i en bedre vannkvalitet med relativt lite fall i oksygenivåene (figur F i figur 5 – 8), i motsetning til Fornes som har større variasjon i oksygenivå.

På Fornes var det en relativt sterk pyknoklin til stede under målingene (figur 4 C, D og E). Posisjonen til pyknoklinen gjør det tyngre å bringe en vannpartikkel i overflaten ned og under skjørttekanten. Selv om duken er permeabel så er det lite som tyder på at det kommer vann utenfra og inn i duken i de øverste meterne ut ifra det som er målt. Disse antagelsene begrunnes i at det er forskjell i tettheten utenfor og inne i duken.

I figur 4C og E er vannet likt innenfor og utenfor duken fra ca. 5 m dyp og ned, i figur 4D har dette krysningspunktet flyttet seg opp til rundt 2,5 m. Dette kan indikere at vannet har gått igjennom duken, eller at vannpartiklene har kommet seg under og innenfor duken. Over disse dypene er det derimot tyngre vann på innsiden av duken enn utenfor, som tilsier at det er lite vann fra utsiden som har klart å komme seg inn. Dette gjenspeiles i dårligere vannkvalitet enn på Soløya (figur F i figur 9 – 12).
