Strømmenrør vs Lakselus: 1-0

Ei fullskala uttesting av ein ny førebyggjande teknologi i kampen mot lakselusa vart gjennomført Vår-2018 til Haust-2019. Målet var produksjon av ein generasjon med laks på ein lokalitet - utan handtering på grunn av lakselus. Smolt med snittvekt på 70 gram vart sett ut i mai 2018 på ein lokalitet med 8 meter lange skjørt og rensefisk. Laksen på lokaliteten var ferdig utslakta i oktober 2019 utan medikamentell eller andre behandlingar mot lakselus.

Av Paul Jacob Helgesen¹ og Audny Hellebø²

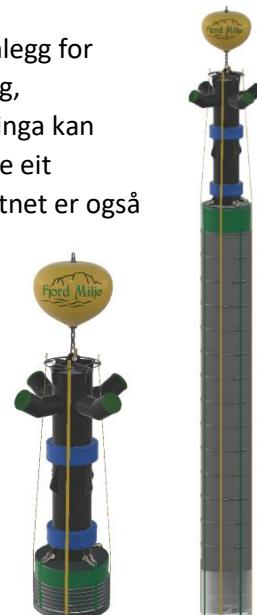
Figur 1. Strømmenrør-flex – det forbetra fleksible Strømmenrøret som vart utvikla igjennom prosjektet.

Strømmenrøret fekk fleire forbeteringar igjennom prosjektet. Med StrømmenFlex har røret har fått ei fleksibel lengde – slik at lengda kan justerast ved behov, og for enklare reinhald. Det har også ei lågare vekt og høgare pumpekapasitet.

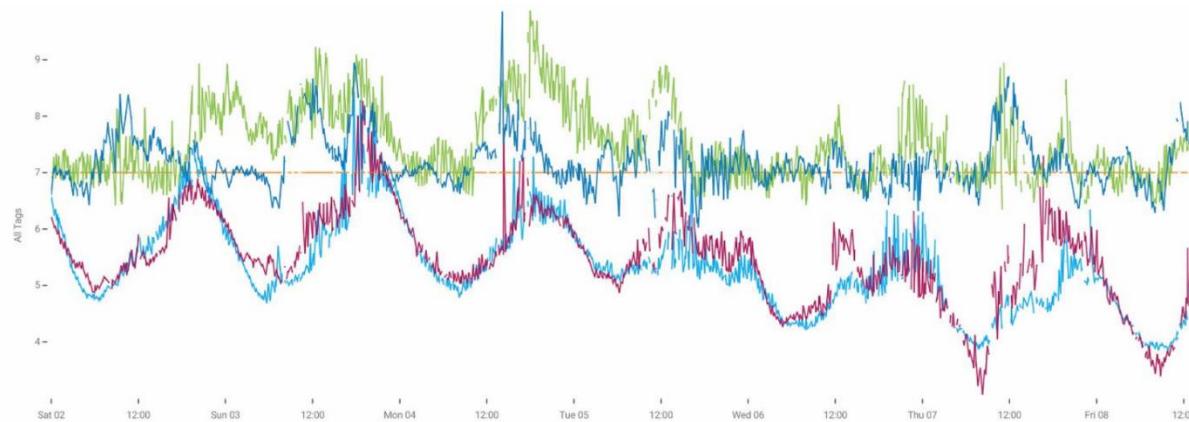
Figur 2. Oksygen (mg/l) målt på 1,5 m i merd gjennom sju dagar, 02. juni-08. juni (8 meter skjørt). Grønne og mørkeblå kurver = Strømmen-merd, Raude og lysblå kurver: kontroll-merd. Automatisert styring var stilt inn på ønska nivå (sjå rett linje på 7 mg/l), medan dei to kontrollmerdane berre unntaksvis nærmar seg ønska nivå.

Strømmenrøret viste seg å vere driftssikkert med solide komponentar, og eit alarm- og styringssystem som fungerte som ønska (sjå figur 2). I dei fyrste seks månedane med drift vart det observert skilnader mellom Strømmen- og kontrollmerder, i favør av Strømmen-merder. Dette var observasjonene:

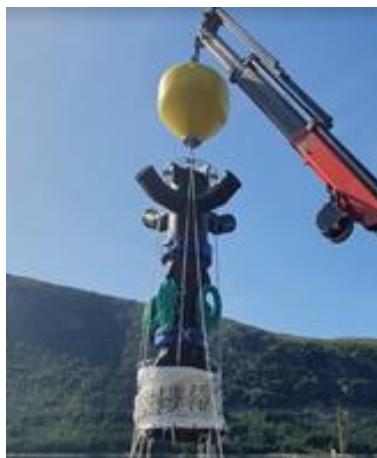
Bilde 2. Strømmenrør-flex på veg til å bli sett ned i merd.

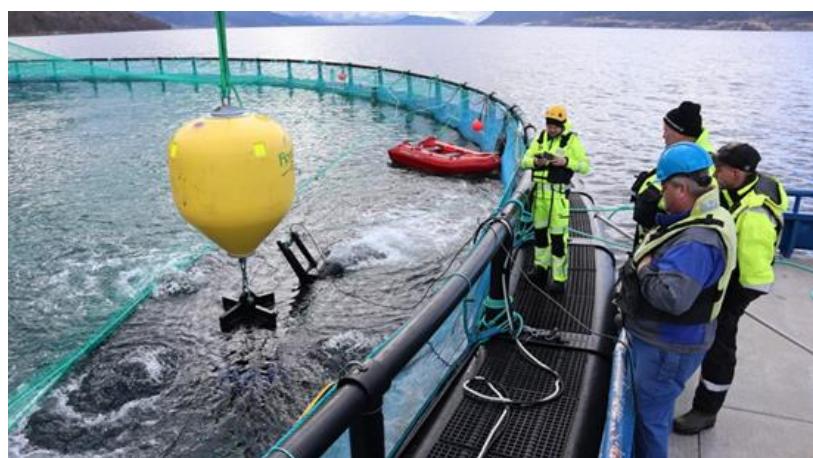
Bilde 3. Testing av kapasitet Strømmenrør-flex.
