# Håndbok

## Dokumentasjon av årsaker og tiltak mot korrosjon på fiskefartøy

2021:01095 - Åpen

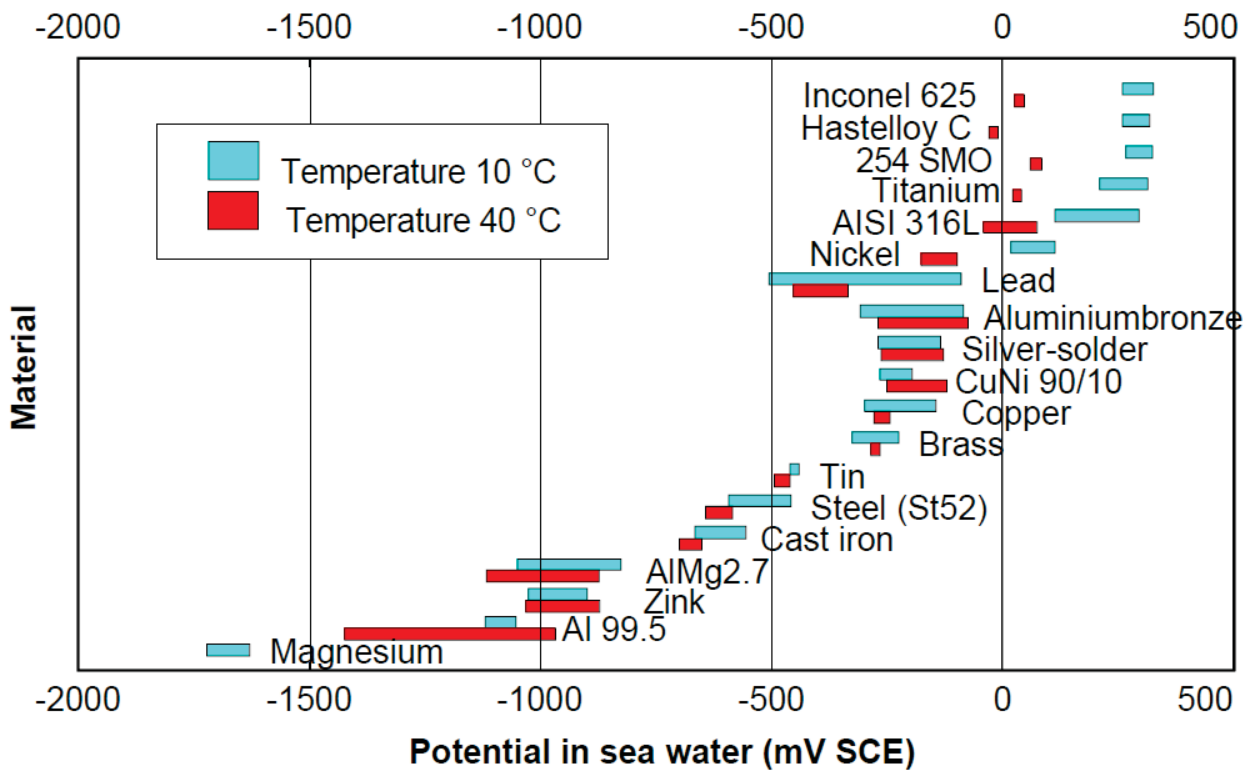
Figur 2 viser en galvanisk spenningsrekke basert på måling av korrosjonspotensial for ulike metaller i naturlig sjøvann. Potensialforskjellen mellom to materialer i spenningsrekka kan fortelle oss om galvanisk korrosjon vil skje. De viktigste faktorene avgjørende for galvanisk korrosjon er:

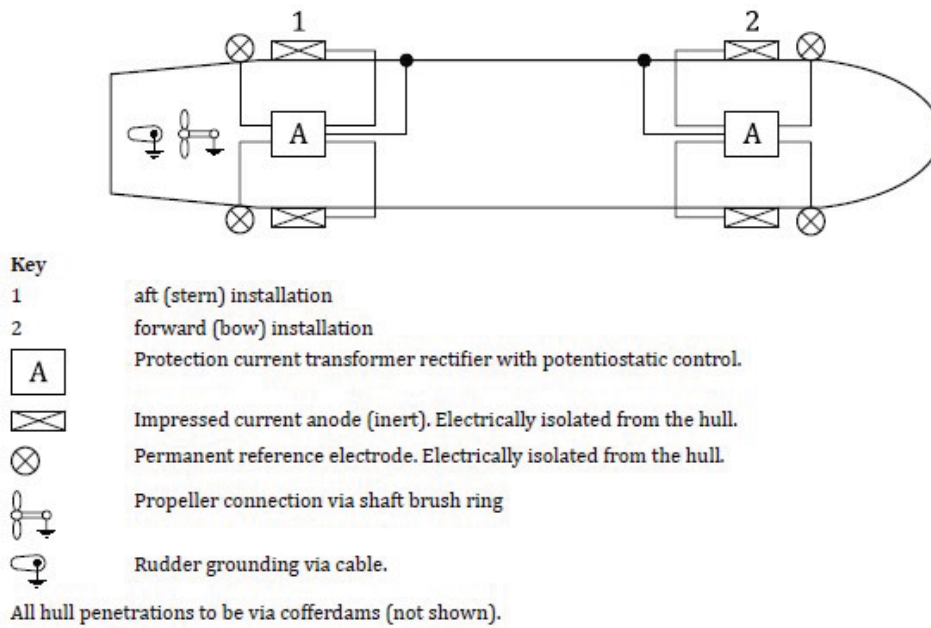
Figur 8. Skjematisk oversikt over anodeplassering for påtrykt strømlegg på skipsskrog basert på 2 soner (fra ISO 20313)

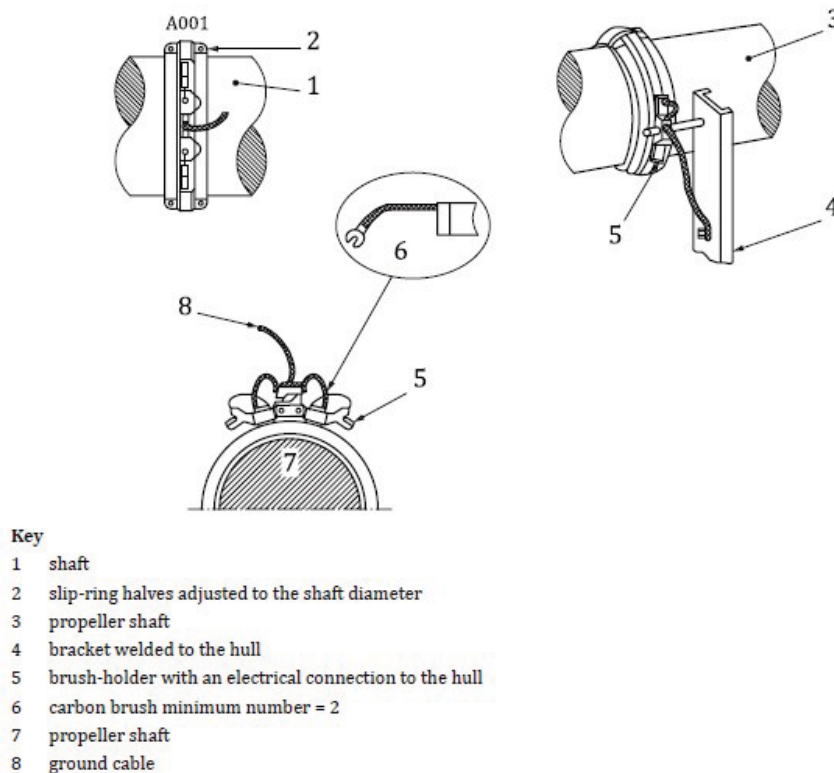
Figur 9. Elektrisk kontinuitet for propellaksling (fra ISO 20313)

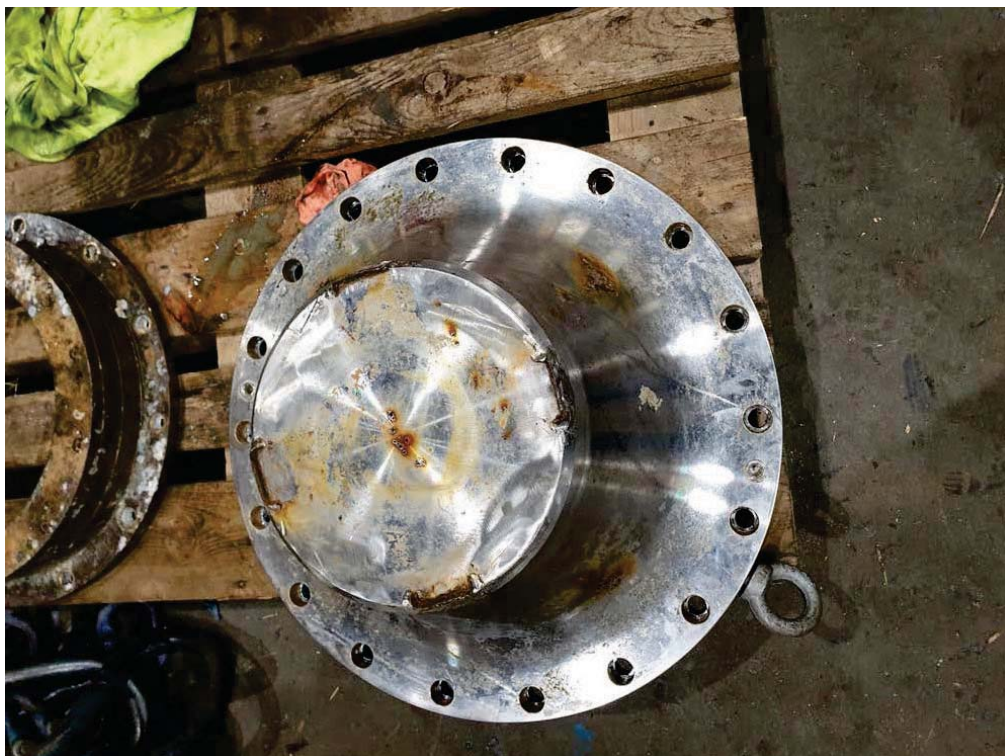
Figur 11. Dårlig innfestet anode har falt av rustfri kapsel for propell

Anodene skal være godt festet slik at de ikke faller av, som vist i Figur 11. Her har den rustfrie kapselen til propellhodet fått gropkorrosjon/pitting som følge av at anoden har falt av på grunn av dårlig sveiseinnfestning. Dette førte igjen til at festeskruer for kapselen ikke lenger tettet, og medførte hylseoljelekkasje til sjø, se bilde i Figur 12.

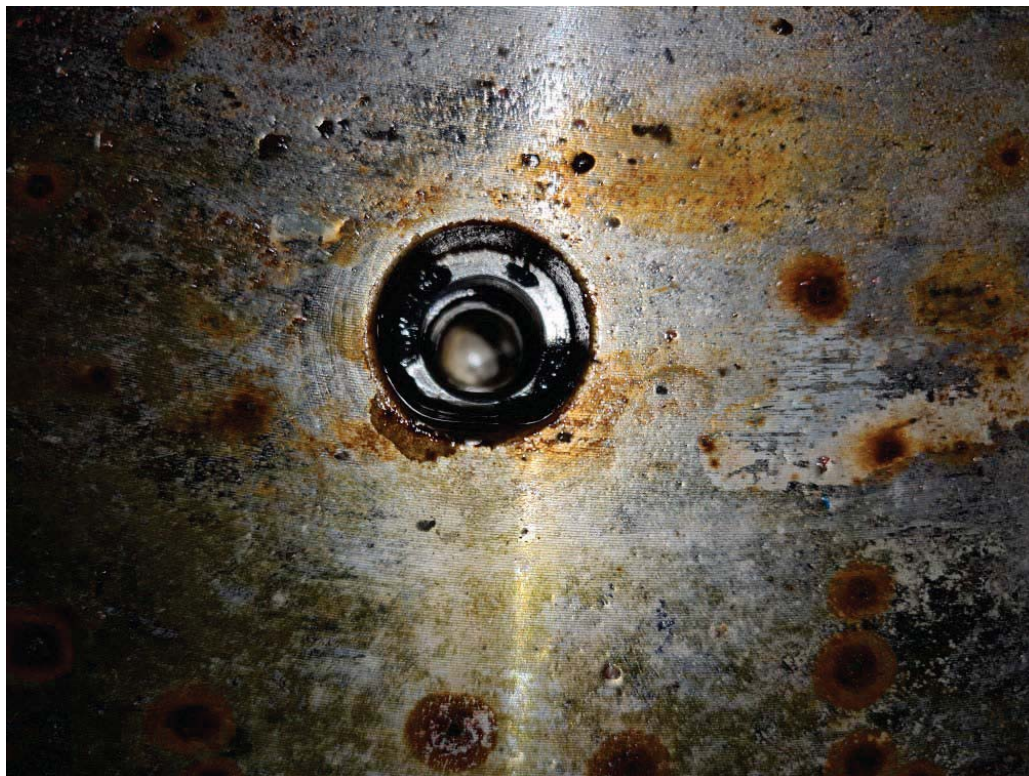
Figur 12. Korrodert skru hull i kapsel for propellhode

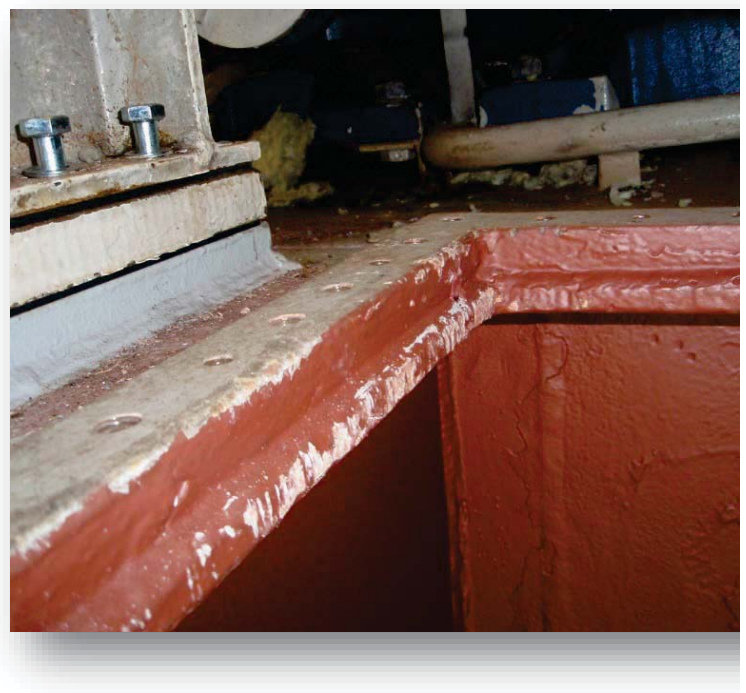
Figur 13. Skisse og bilde av øvre område av en typisk bokskjøler

- Ved alle dokkinger er det viktig at man får vasket godt og påført ny maling i øvre områder av sjøkistene, det vil si topplaten og flensforbindelsen der kjøleren er montert, se Figur 13. Dette bør gjøres før rørpakken blir tettet med plast før påføring av bunnstoff i sjøkisten. Se beskrivelse av malingspåføring i vedlegg B.

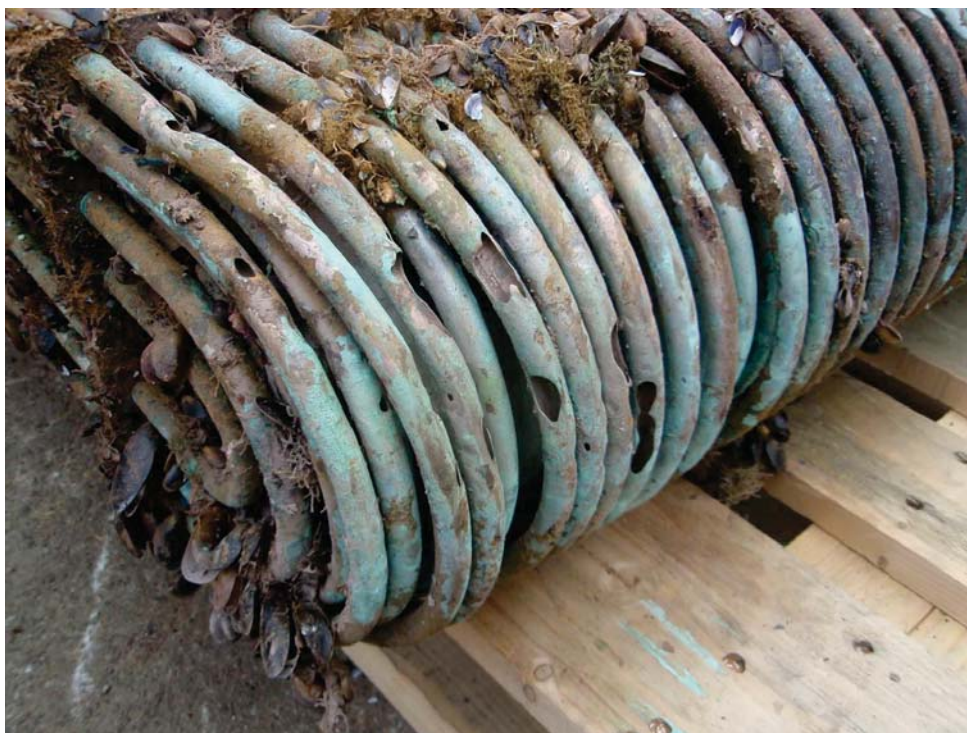
Figur 15. Skader og marin begroing på bokskjøler. Årsak til korrosjonsskadene er ikke kjent.

Marin begroing og korrosjon på kobbernikkel bokskjøler er vist i Figur 15. Årsaken til korrosjonsskadene er ikke kjent. Marin begroing kan oppstå når hastigheten på sjøvannet er mindre enn 1 m/s. Marin begroing kan ytterligere øke sannsynligheten for korrosjon fordi det kan oppstå stillestående anaerobe forhold under begroingen. Observert korrosjonen kan også skyldes lekkstrømskorrosjon, som illustrert i Figur 14

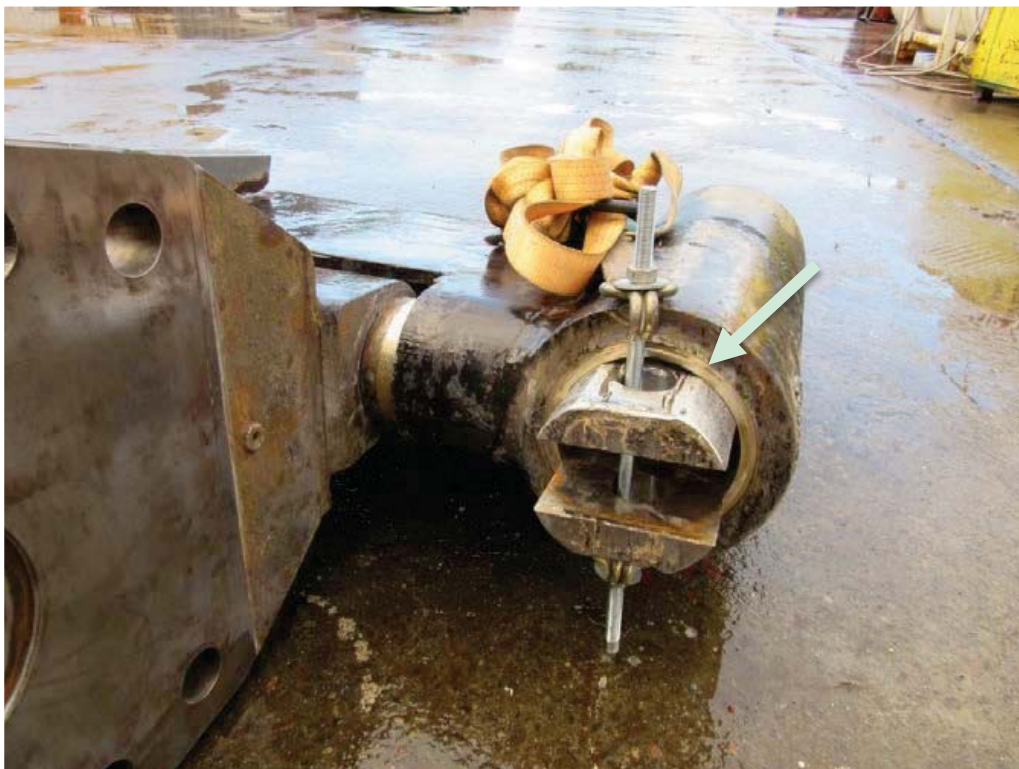
Figur 18. Ferdig montert rør med rørflaps og bronseføring i lenkeforbindelsen markert med pil

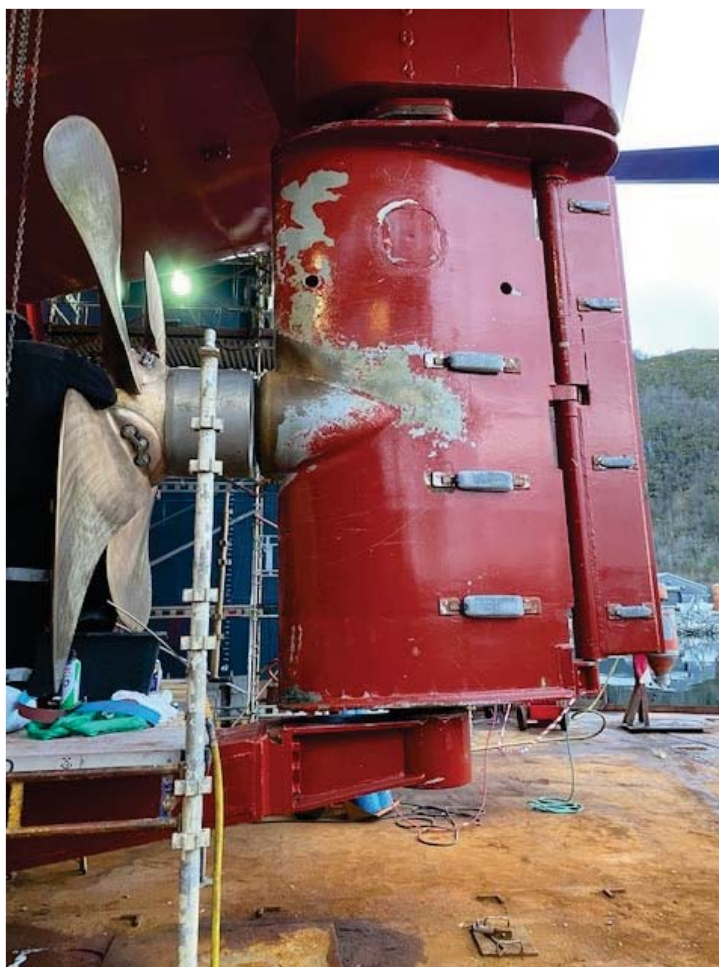
Figur 19. Plassering av anoder på ror

For å forhindre galvanisk korrosjon må man inkludere alle komponenter i CP-designet for fartøyet og sikre elektrisk kontakt mellom anoden og utstyret som forklart i kapittel 5.3. Figur 19 viser et eksempel på plassering av anoder på et ror.

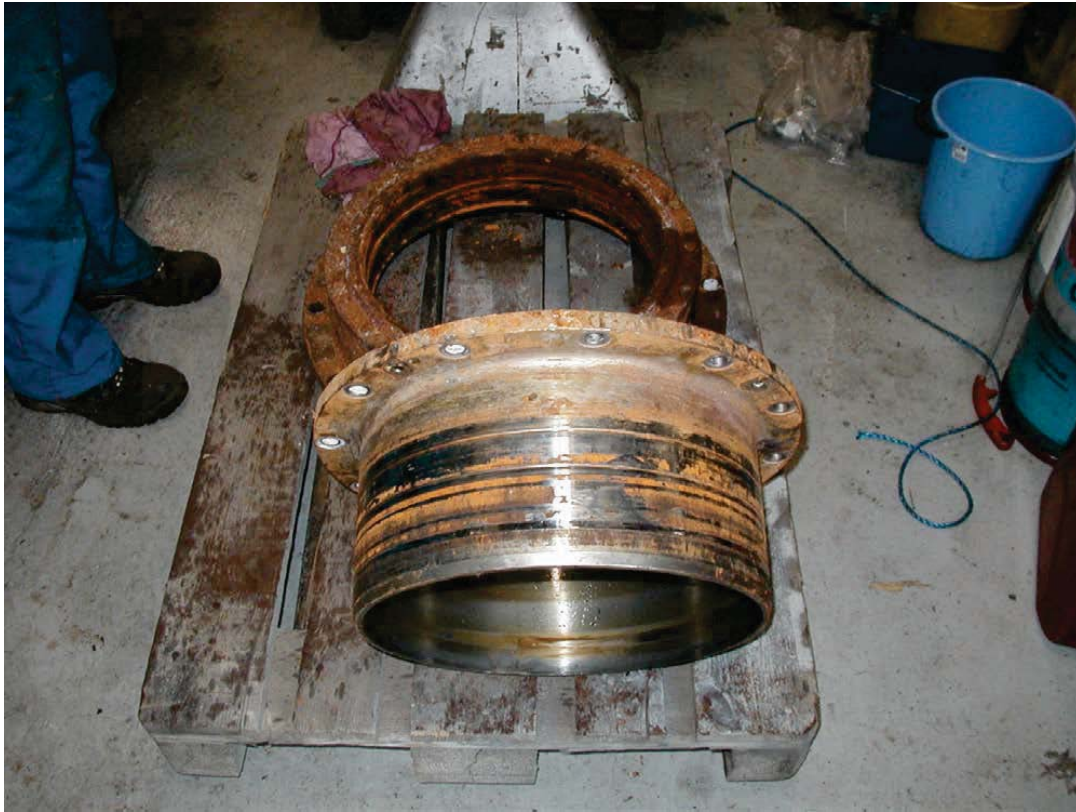
*Figur 20. Eksempel på korrodert hylsetetningsboks og slitt liner*

Hylsepakkene er ofte produsert i støpejern med liner i CrNi eller CrNiMo. Bildet i Figur 20 viser eksempel på korrodert hylsetetningsboks og slitt liner. Alternativt kan hylsepakker være støpt i gult materiale/bronse med liner i rustfritt stål. Her kan man av og til se korrosjon på lineren. Korrosjon sees som små svarte prikker i metalloverflaten. Når man pirker i disse, vil man kunne finne dype groper, som er typisk for groptæring på rustfrie materialer, se bildet i Figur 21. Bilde av reparert hylsetetning er vist i Figur 22. I tillegg til at bronse er malt er anoder montert inn for å beskytte den rustfrie lineren mot korrosjon. Man må sikre elektrisk kontakt mellom anoden og utstyret, som forklart i kapittel 5.3.

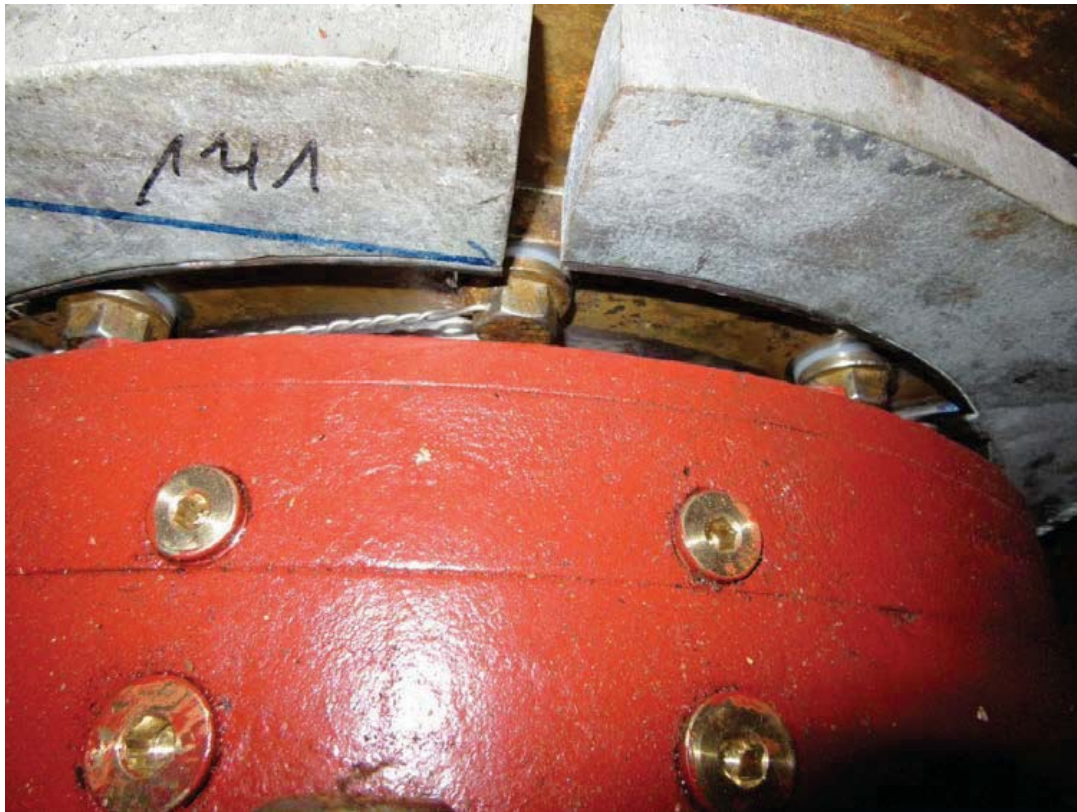
Figur 22. Reparert hylsetetning med sinkanoder

Siden aluminiumanoder kan gi lav pH og forbrukes raskt i områder med dårlig utskiftning av vann, er det anbefalt å bruke sinkanoder i lukka/trange rom. Ellers kan aluminiumanoder gjerne benyttes.

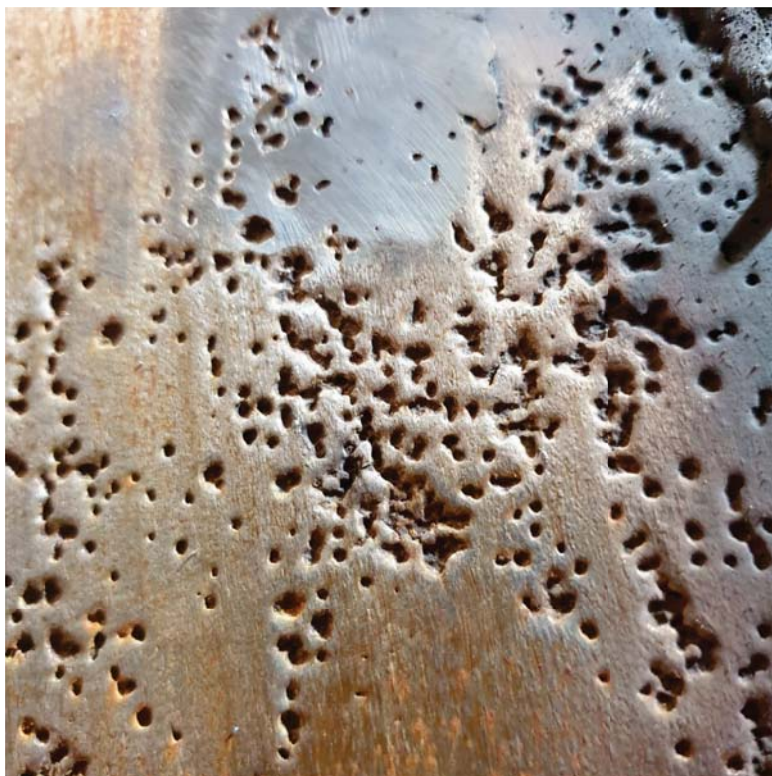
*Figur 25. Korrosjonsangrep i Weldox-plater*

Weldox-plater brukes ofte der det er høy slitasje, som i utløpet av moonpool, se bilder i Figur 24. Som bildet i Figur 25 viser er det observert korrosjonsgroper i platene. Det er antatt at gropene kan skyldes selektiv korrosjon rundt faser i metallstrukturen, og at korrosjon framprovoseres ved direkte kobling mot rustfritt stål i øvre del av moonpool. Dette kan motvirkes ved innsetting av ekstra anoder i øvre del av moonpool.

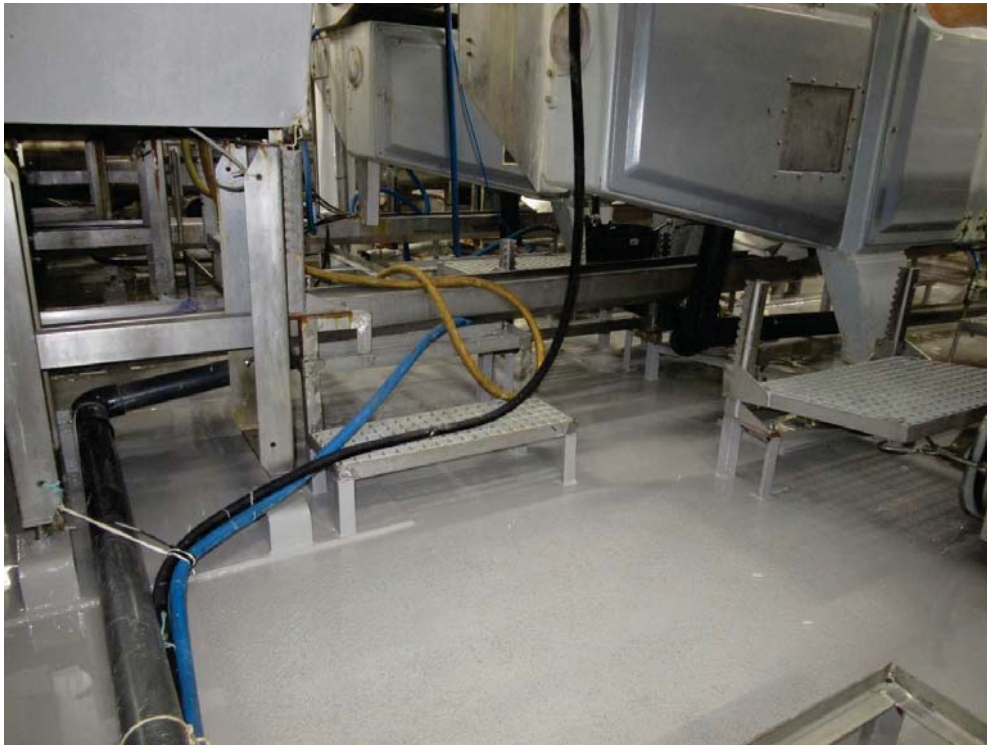
*Figur 27. Nymalt fabrikkdekk i karbonstål med malte rustfrie bein og festeplater*

- Maling påføres oppover rustfrie bein i 20 - 30 cm høyde fra dekket, det vil si minimum 2 cm over høyeste vannivå. Selv om ikke beinet er neddykket i sjøvann til enhver tid har det fortsatt en ledende saltholdig overflatefilm nær vannoverflata, se Figur 27.

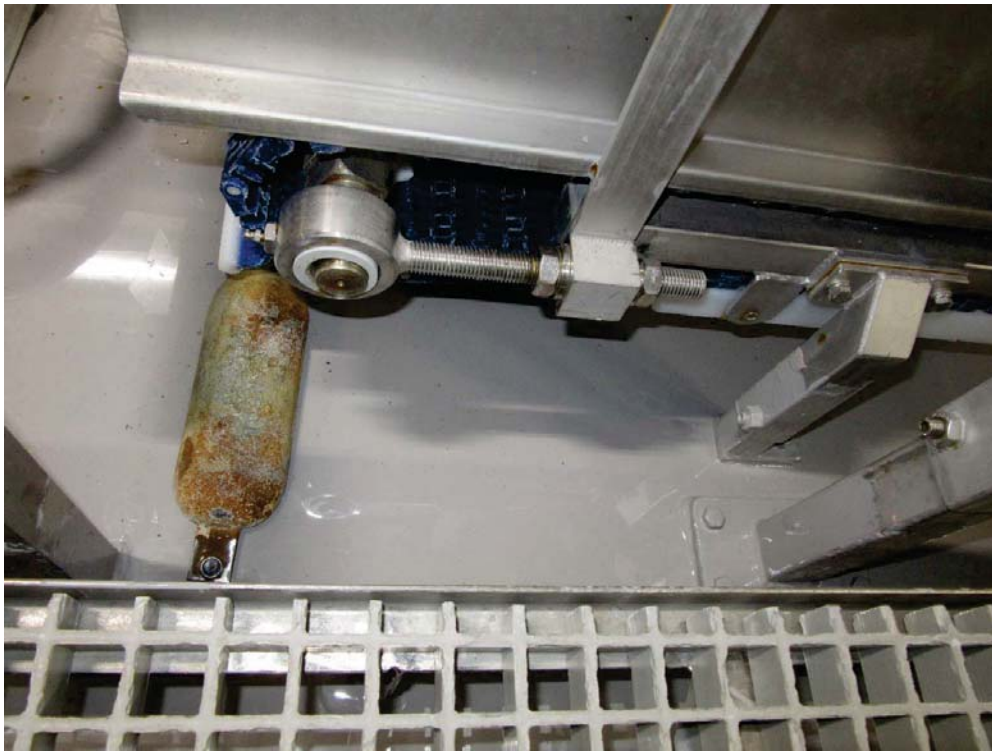
*Figur 28. Anode er påmontert dekk. Siden anoden ikke er fullstendig neddykket, kan rekkevidden til anoden være begrenset på grunn av en tynn vannfilm*

- For å motvirke galvanisk korrosjon kan anoder monteres helt ned i dekket, samt i lensebrønner og lenserenner, se Figur 28. Siden anodene ikke er fullstendig neddykket, er det verdt å merke seg at anodene vil ha begrenset rekkevidde på dekk pga. den tynne vannfilmen, se eksempel i Figur 29.
- Groptæringer (pitting) på karbonståldekket skal repareres jevnlig, og helst så snart slike skader oppdages, se Figur 30.

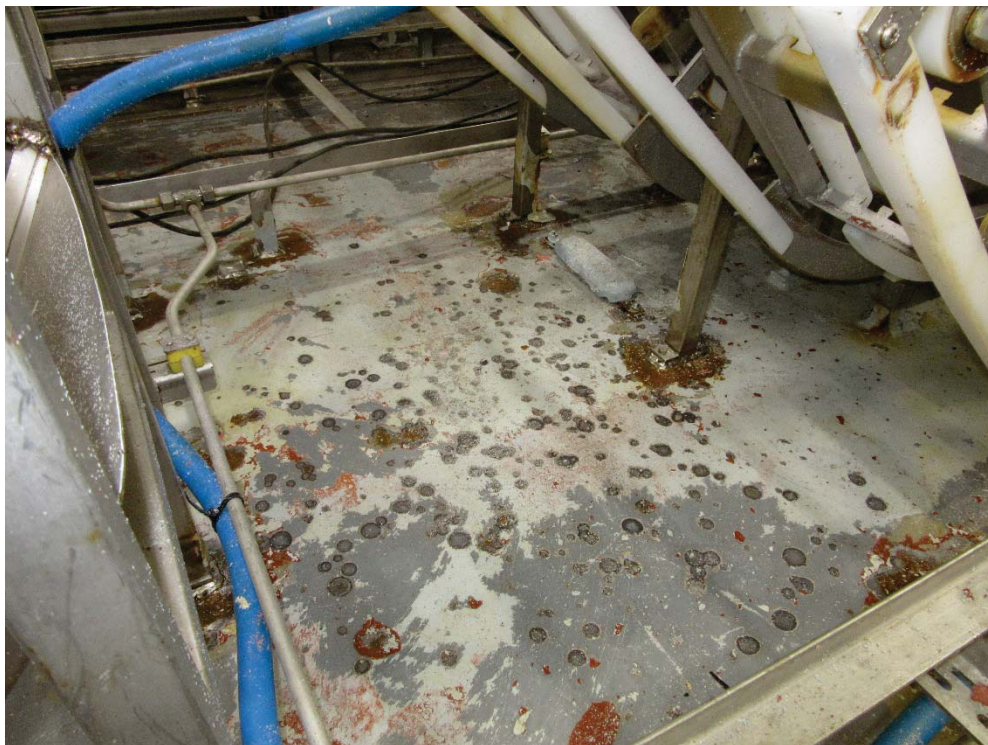
*Figur 29. Umalt fabrikkdekk i karbonstål med korrosjonsangrep og anode med begrenset rekkevidde*

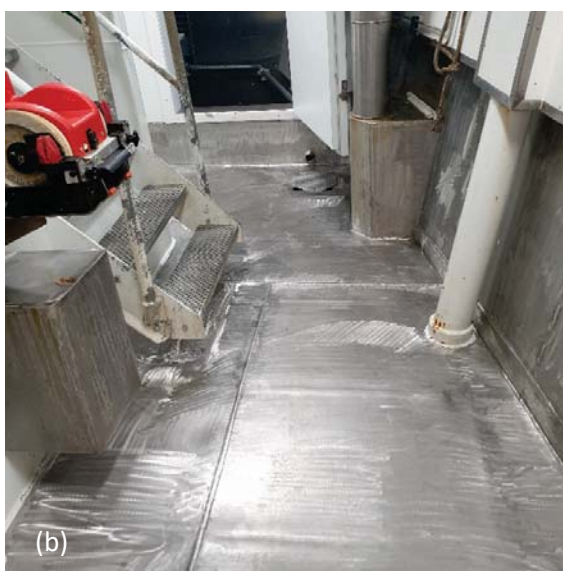
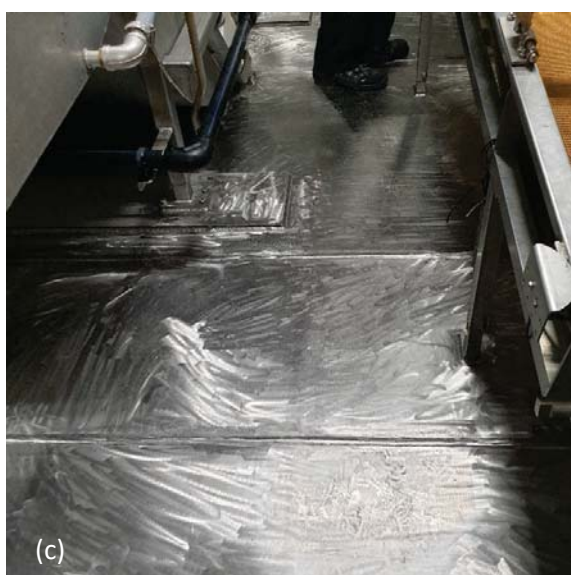
Figur 31. Bildene a)-c) viser rustfritt dekk etter rengjøring og nøytralisering

Rustfrie dekk må rengjøres og syrevaskes årlig for å fjerne misfarging og bygge opp oksidet der dekket har vært utsatt for mekanisk slitasje, se Figur 30. Som bildene i figuren viser, anbefales det også at dekket har en rustfri brystning langs skuteveggen (ca 1 m opp fra dekket) for å unngå galvanisk kontakt med karbonstål i skutesda.
