Rømmingshindring

Østen Jensen

SINTEF Fiskeri og havbruk AS

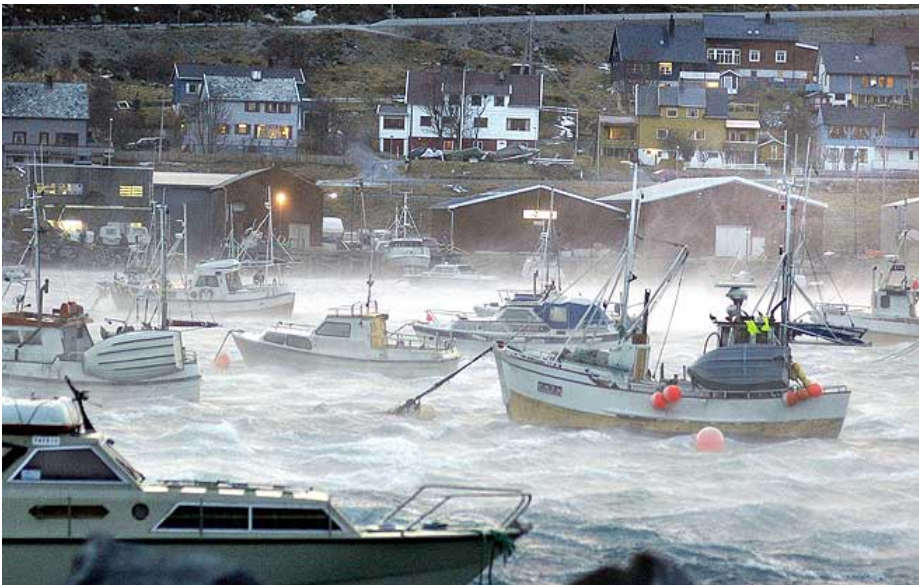
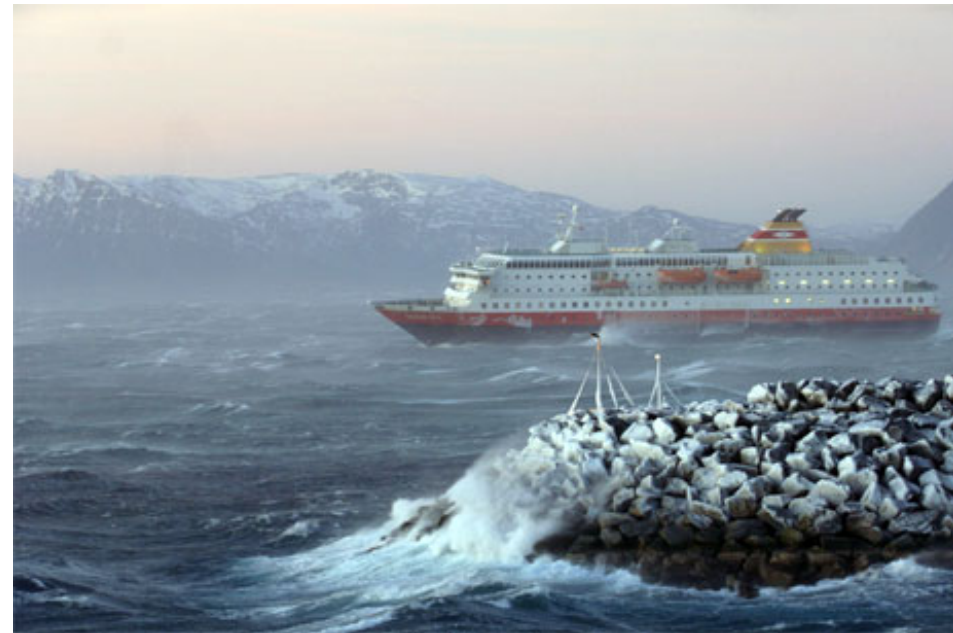
Når skjedde rømmingene

- To uværsperioder
 - Første halvdel av januar
 - Sterk vind fra sørvest
 - Slutten av januar (Narve)
 - Langvarig vind fra sørøst + ekstrem kulde

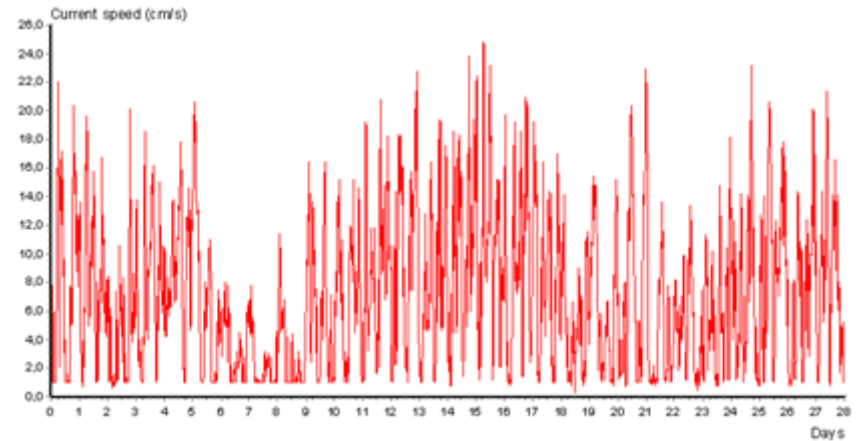
Strøm

- Hva påvirker strømbildet?
 - Tidevann
 - Utbrudd fra kyststrøm
 - Is smelting og flom
 - Vindgenerert overflatestrøm
- Enkelte bruker 2 ukers måling til tross for at standard spesifiserer 4 uker. Dette blir godtatt av enkelte akkrediterte sertifiseringsorgan.
- Selv med 4 uker måling kan man få ikke-konservative verdier.
- Flere oppdrettere oppga at dimensjonerende strømhastighet med 10 års returperiode virket for lav.

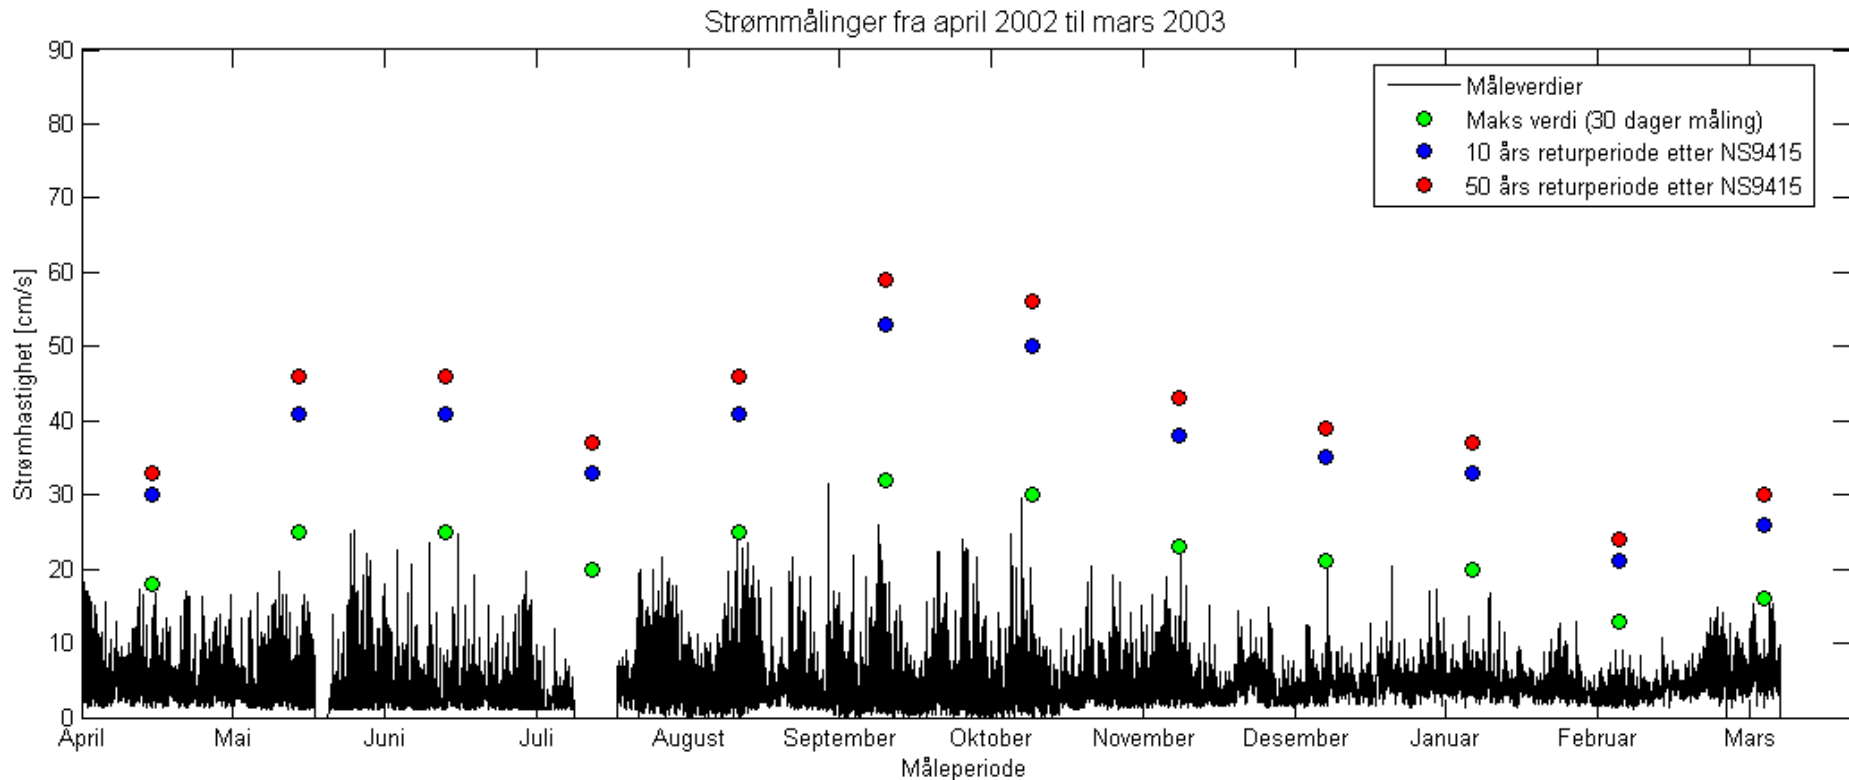
Strøm

- Basert på målinger i februar
 - 10 års returperiode overskrides i 6 av årets måneder
 - 50 års returperiode overskrides 5 ganger

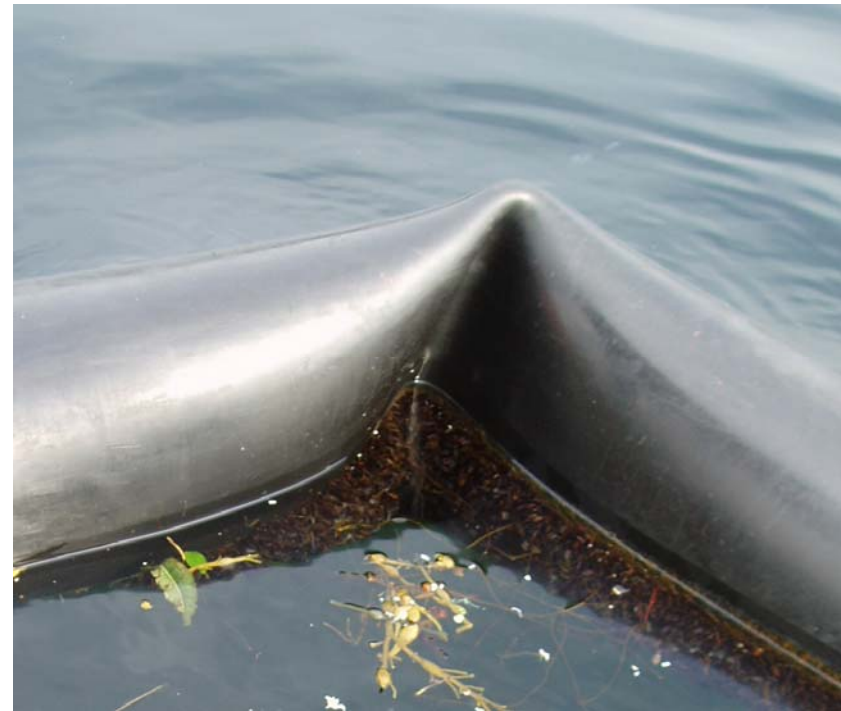
Sammenbrudd flyter forts.

- Lokal knekking pga ovalisering

- Stigefortøyning og haneføtter

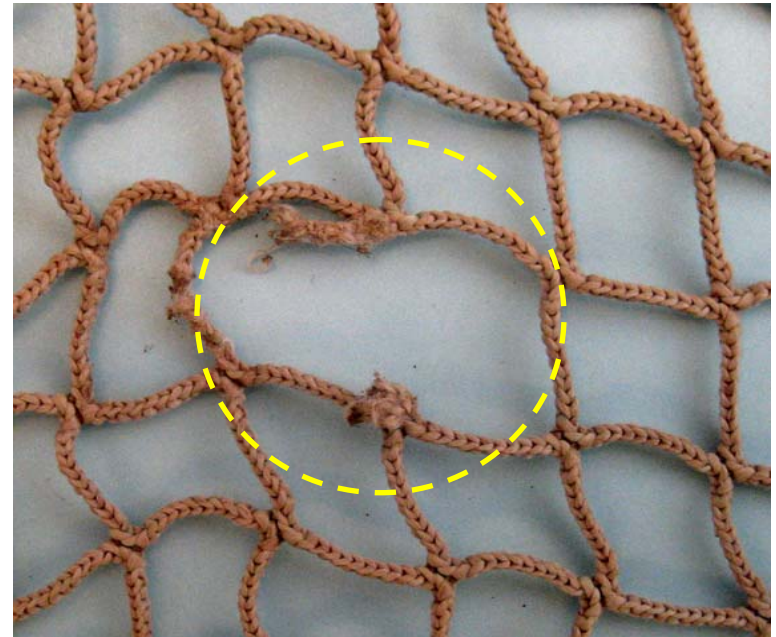
Valg av maskestørrelse

- Vanlig å finne maskebrudd
- Et maskebrudd bør ikke kunne føre til rømming

$$\text{Halvmaskevidde} \leq \frac{O_{fisk}}{10}$$

For fisk med en omkrets på 10 cm:

$$\text{Halvmaskevidde} \leq \frac{100 \text{ mm}}{10} = 10 \text{ mm}$$
