FHF-prosjekt: 901578

Korrosjon på fiskefartøy

Dokumentasjon av årsaker og tiltak mot korrosjon

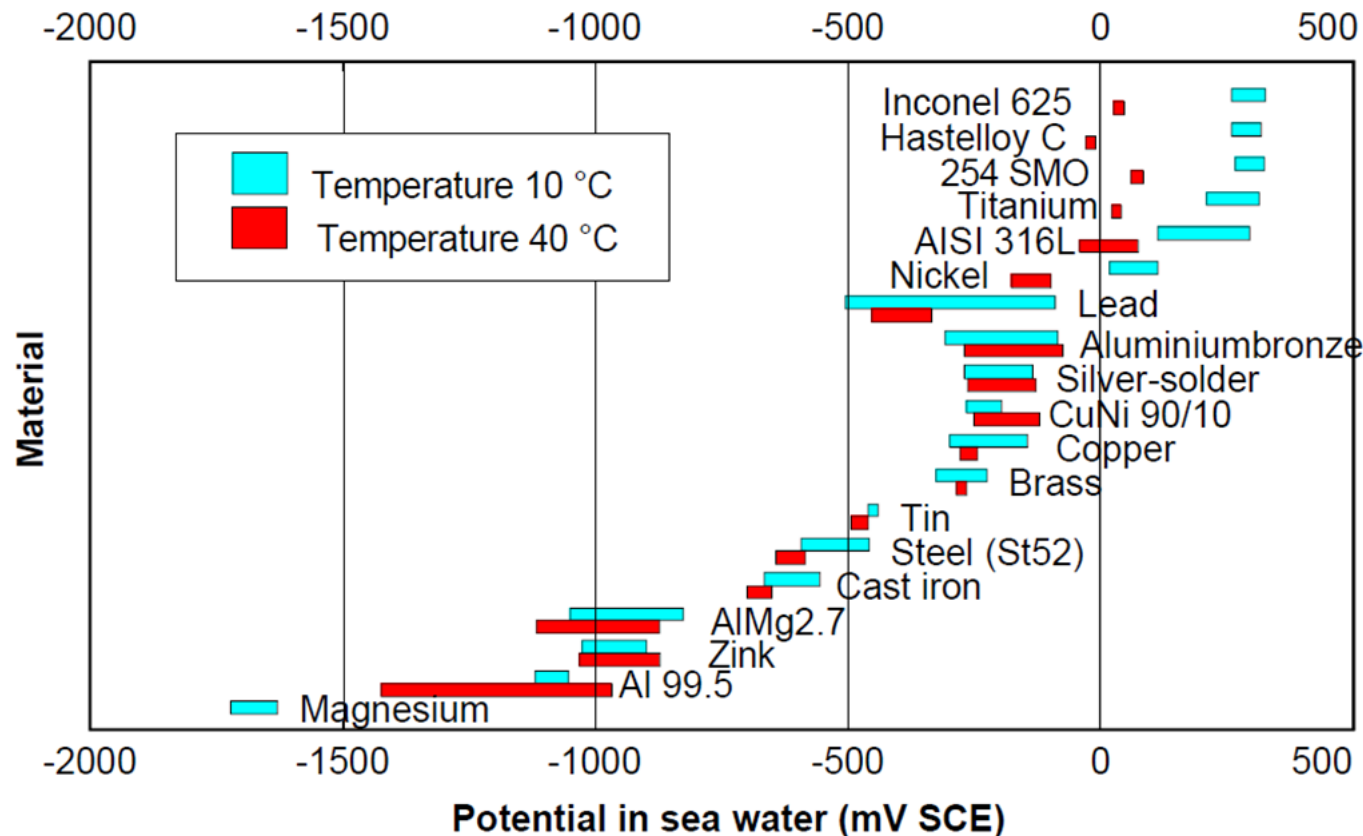
Galvanisk spenningsrekke i sjøvann

- Potensialforskjell mellom metall er drivende kraft for *galvanisk korrosjon*
- Katodeeffektivitet for edle metall er avgjørende for *korrosjonshastigheten*
 - Typisk i kontaktpunkt mellom karbonstål og rustfritt stål eller kobberlegeringer
- Arealforhold mellom edelt og uedelt metall
 - Jo større areal av edelt metall jo høyere korrosjonshastighet
