DOKUMENTASJON AV ÅRSAKER OG TILTAK MOT KORROSJON PÅ
FISKEFARTØY

Dokumentasjon av korrosjon på fiskefartøy

SINTEF AS

Report No.: 2020-0022, Rev. 2

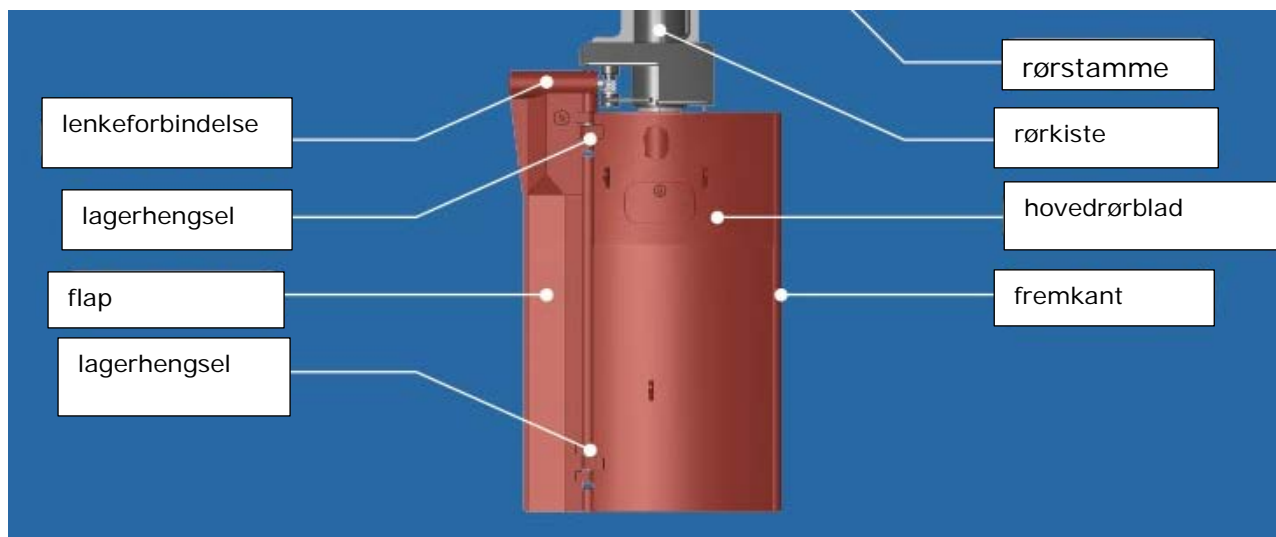
a)

Det finnes mange typer rorsystem og disse er blant annet spesifisert i DNVGL-RU-SHIP Pt.3 Ch.14 Section 1 Edition July 2019. Enkelte korrosjonsskader på balanserte ror er identifisert på rorsystem av type flapsror (for eksempel Becker ror), se Figur 4-30.
