Fangstregulerende tiltak i fiske etter kolmule

TOKT MED MS «VIKINGBANK» R-3-K

Liz Kvalvik, Havforskningsinstituttet og Dagfinn Lilleng, Fiskeridirektoratet
Porcupine | 11.– 19. mars 2019

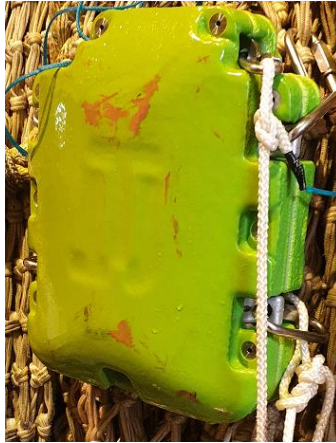
Det ble benyttet en prototype av en sekkeutløser som er konstruert for å tåle dyp ned til 700 meter. Utløseren fungerer slik at den skal løse en slippkrok når den kommer opp fra fiskedypet. Det ble festet et tau i ene siden av utløseren, som igjen ble tilpasset omkretsen på sekken når den var klemt sammen, og så festet med P-ledd i en krok på utløseren. Utløseren var forhåndsinnstilt for å slippe på 100 meter fra havoverflaten.

Bilde 1: Sekketløseren på trålsekk.

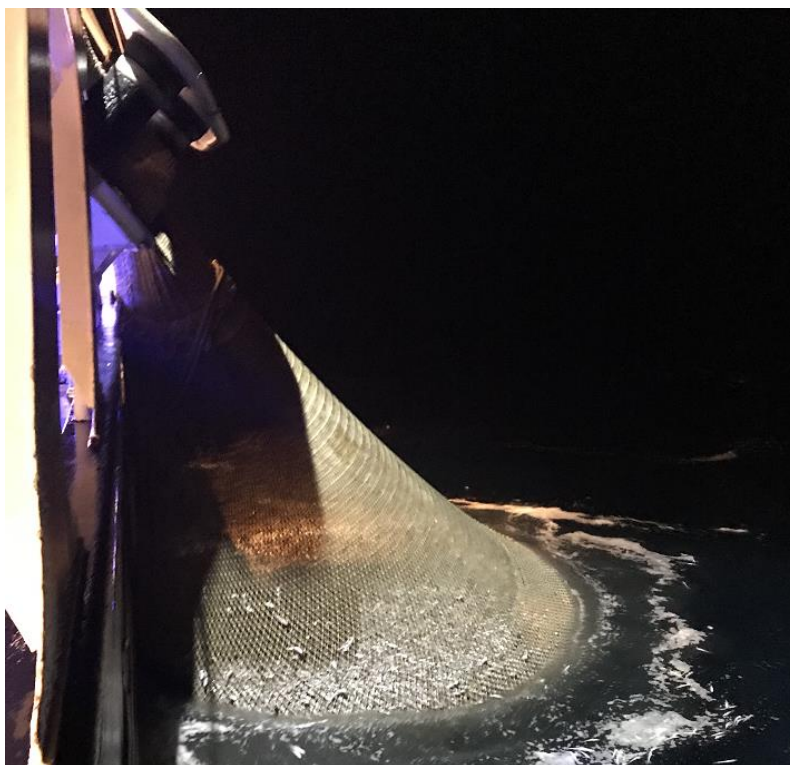
Bilde 2: Pumping av fangst fra hal nr. 1.

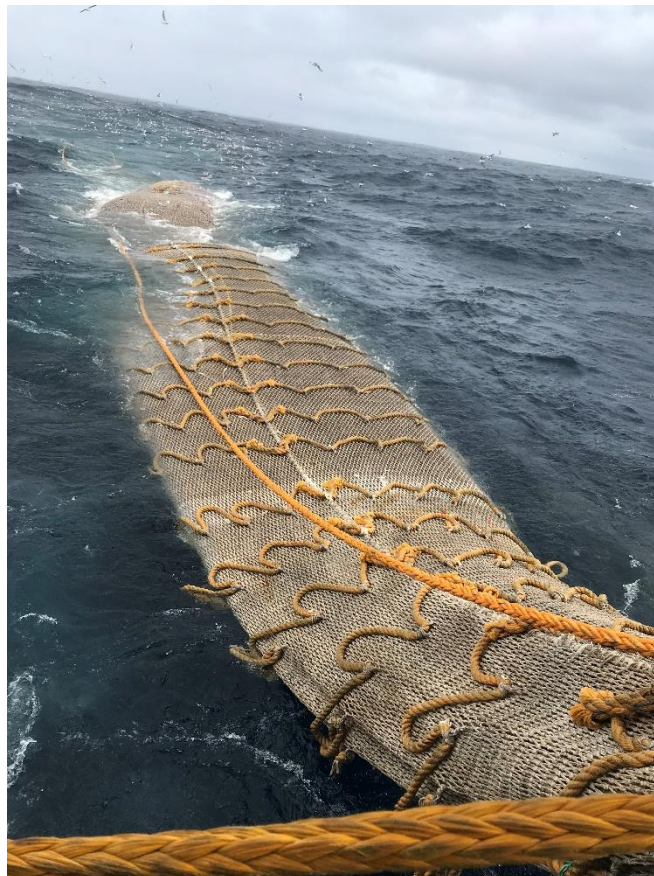
Bilde 3: Semisyntesekk (SSS) bak hekken på båten. Klar for å løses fra trålen for ombordtaking av fangst.
