Å0519

Mellomlagring av taskekrabbe i et nyutviklet fartøy

Møreforsking Ålesund, desember 2005

Tittel:	ISSN 0804-5380
Mellomlagring av taskekrabbe i et nytviklet fartøy.	Rapport nr.: Å0519
	Prosjekt nr.: P54382
Oppdragsgiver (navn og adr.): Fiskeri og Havbruksnæringens Forskningsfond Pb 429 Sentrum, 0103 Oslo	Dato: 15.12.2005
Innovasjon Norge Postuttak 7004 Trondheim	Antall sider: 20
	Referanse oppdragsgiver: MAVOL 2004/014169
Tlf./Fax.: 22 00 25 00	
Forfatter: Jan Erik Dyb og Astrid K. Woll	Signatur:

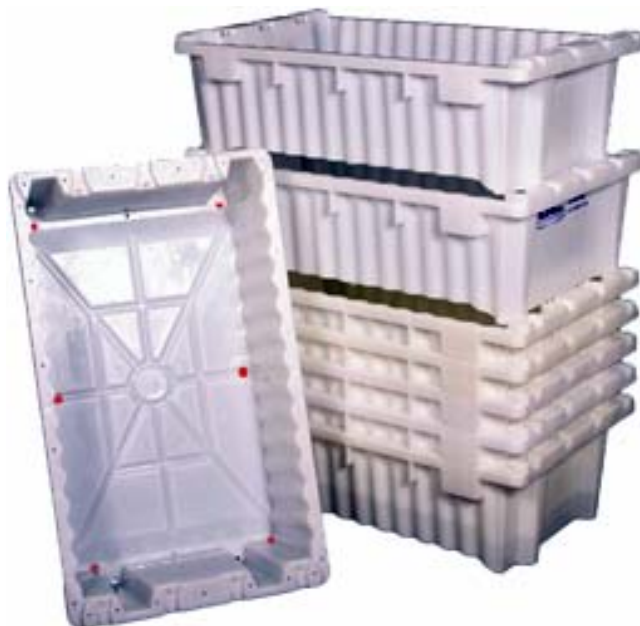
Figur 1 Bilde av SE 40 kassene. Hullene i bunnen av kassen er merket rødt. Dimensjonene på kassen er 845x500x250 mm.

SE 40 kassen har dreneringshull i bunnen, og kan nøstes eller settes sammen til en stabel (Figur 1). Hullene i bunnen gjør at vannet blir ledet ut av kassen. Siden hullenes areal er gitt vil det være en begrenset vannstrøm som kan bli ledet ut. Det er denne egenskapen som gjør det mulig å bruke kassene til et vanngjennomstrømningssystem som kan fylles med vann. Tilføres en større vannmengde enn det som ledes ut av kassen, fylles kassene opp med vann.

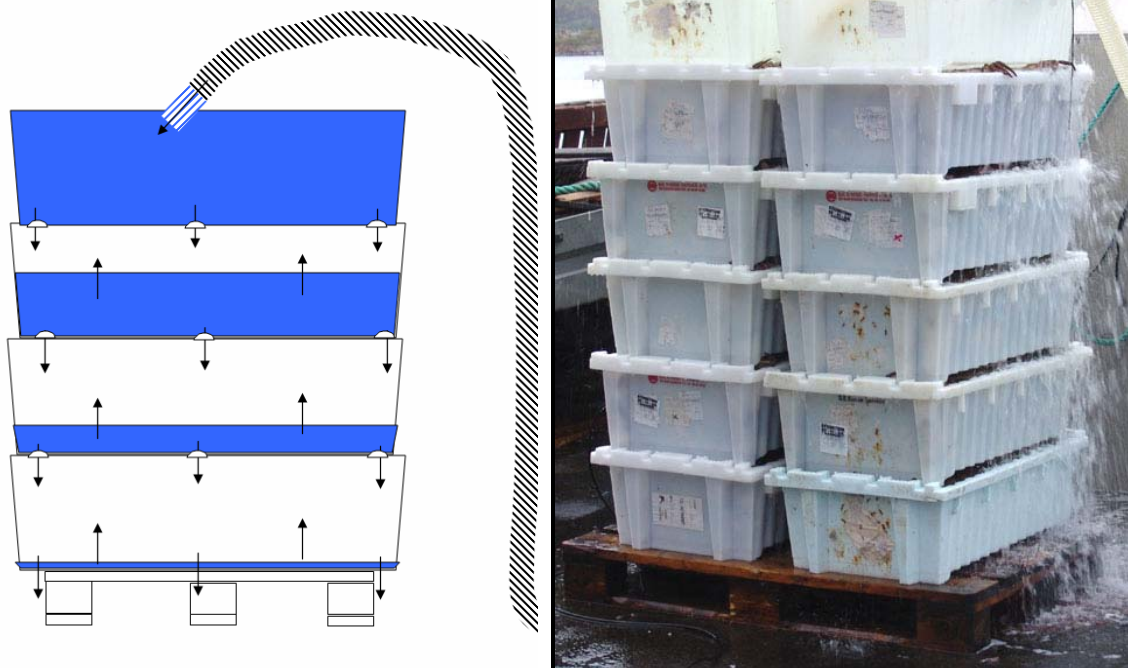
Til venstre vises en skisse av en stabel med SE 40 kasser hvor vannet blir ført inn på toppen av øverst kasse. Det blå feltet viser hvordan vannet vil fylle seg opp i kassene, og avbildet situasjon beskriver fyllingsgraden i stabelen etter at øverste kasse er fylt opp. Bildet til høyre viser dette utført i praksis med SE 40 kasser fylt med krabbe.

Gjennom prøving ble det funnet ut at en tom SE 40 kasse vil fylle seg helt opp med en vannflow på minimum ~100 l/min. En lavere vannflow medførte at kassen bare fylte seg delvis opp. Figur 2 viser en skisse av en stabel med kasser, og hvordan fyllingsgraden fremstår i kassene etter at øverste kasse er fylt opp.

En flow på 100 l/min medførte at vannstanden gikk helt opp til kanten av kassen og det ble en likevekt mellom vann inn og vann ut av kassen. Kassene under fylte seg også opp, men vannstanden stabiliserte seg med en vannhøyde i kassen som var litt lavere enn kassen over gjennom hele stabelen. Dette skyldes at vannet har litt friksjonstap gjennom hullene. Fyllingstiden kommer frem av Tabell 2. En større flow enn 100 l/min medførte at vannet rant over kanten på kassen. På grunn av kassens utforming ble dette vannet ”brekt” rundt kanten på kassen, fulgte kasseveggen og ble ledet ned i kassen som stod under. En større flow enn 100 l/min medfører dermed at kassene i en stabel vil fylle seg raskere og at alle kassene blir fylt helt opp.

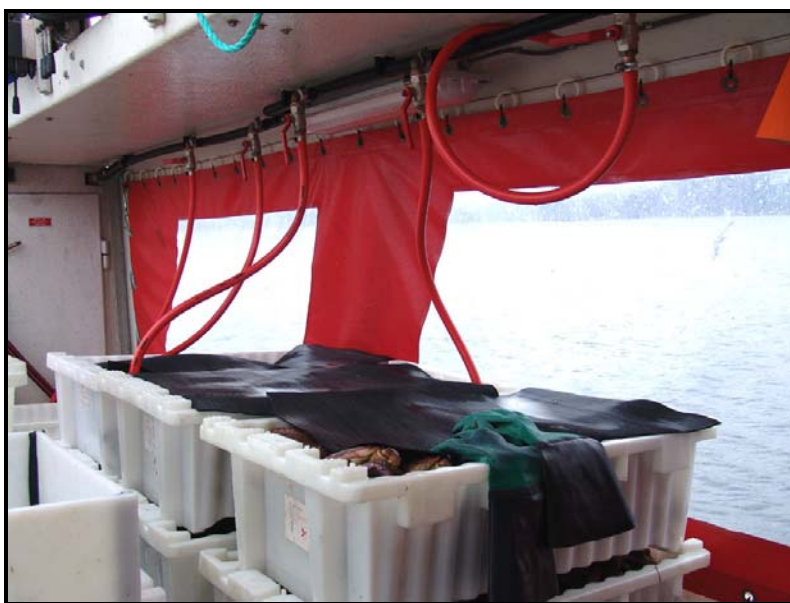
Figur 3 Et bilde av endringene på vanningsystemet på shelterdekk med nytt rør, kraner og slanger.

Vi ble enig med AG om at han skulle ta vekk røret og erstatte det med et nytt rør med fem uttak med kraner og slanger. Denne endringen er vist i Figur 3. Dette systemet fungerte mye bedre. Vannmengden så ut til å øke og vannet rant gjennom kassene, men fremdeles er det et stort trykktap som følge av overgangen mellom 2'' slangen og 1'' røret. Vannmengden som nå går gjennom en slange ble ca 70 l/min, gjennom to slanger ca 95 l/min totalt og gjennom tre slanger 120 l/min totalt. AG klarer dermed å fylle opp to til tre rader med kasser hvor det ene store hullet er tettet igjen.

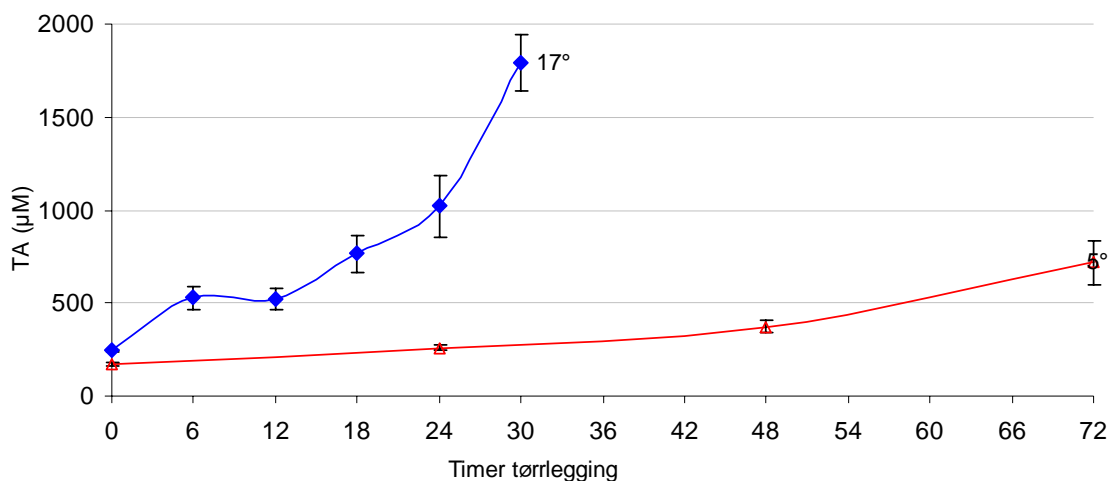
Figur 5 Gjennomsnittlige TA verdier over tid i blod på krabbe lagret tørt ved 5 og 17 °C. Fra: Woll et al. under bearbeidele.

Akkumulering av TA i krabbens blod over tid er vist i Figur 5. Figuren viser at gjennomsnittlig TA verdier øker raskere ved en høyere temperatur. Ved 17 °C fordobles TA verdiene etter 6 timer, og en firdobling er oppnådd etter 24 timer. Etter 24 timer ser det ut til at økningen akselererer og etter 30 timer har krabben TA verdier på knappe 1800 μM , vel en sjudobling fra utgangspunktet på 250 μM (referansegruppen). Ved 5 °C skjedde en dobling av TA verdiene først etter 48 timer, og etter 72 timer var gjennomsnittlig TA verdiene i blodet på 720 μM en økning på 550 μM fra utgangspunktet på 170 μM .

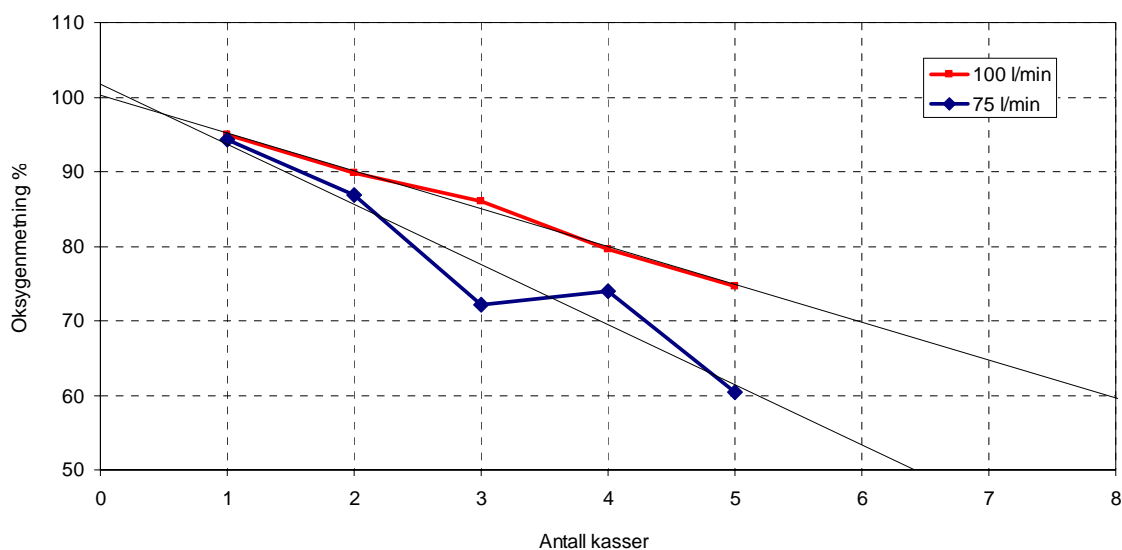
Figur 8 Målte oksygenverdier i to kassestabler bestående av 5 kasser med krabbe. Oksygenverdiene ble målt i utvannet på hver kasse.

Oksygenverdiene som ble målt i kassestablene med krabbe er vist i Figur 8. Innvannet ble målt til å ha 100 % oksygenmetning (295 μM). Målingene viste at oksygenet ble forbrukt raskere i stabel 2. I stabel 1 falt oksygenverdiene med ca 5 % mellom hver kasse og etter 5 kasser ble metningen målt til å være 74,6 % (220 μM). I stabel 2 falt oksygenverdiene i gjennomsnitt 8 % mellom hver kasse, og etter 5 kasser ble metningen målt til 60,3 % (178 μM). Ved hjelp av lineær regresjon kan man se at kassestabel 1 vil nå en oksygenmetning på ca 60 % med en stabelhøyde på 8 kasser.
