Måling av tørrfiskkvalitet

- Testing og evaluering av instrumentelle metoder

Heidi Nilsen, Jens Petter Wold (Matforsk), Karl Henrik Haugholt (Sintef IKT), Agnar Sivertsen, Karsten Heia, Sjúrdur Joensen og Ingebrigt Bjørkevoll

<i>Tittel:</i> Måling av tørrfiskkvalitet - testing og evaluering av instrumentelle metoder	<i>Dato:</i> 1. mars 2005
	<i>Antall sider og bilag:</i> 23
	<i>Forskningsjef:</i> Even Stenberg
<i>Forfatter(e):</i> Heidi Nilsen, Jens Petter Wold (Matforsk), Karl Henrik Haugholt (Sintef IKT), Agnar H. Sivertsen, Karsten Heia, Sjørður Joensen og Ingebrigt Bjørkevoll	<i>Prosjektnr.:</i> 20045
<i>Oppdragsgiver:</i> FHF Tørrfiskforum v/Frank Jakobsen	<i>Oppdragsgivers ref.:</i>
<i>3 stikkord:</i> Tørrfiskkvalitet, spektroskopi, røntgen, elektronisk nese, termografi, fluorescens, akustikk	
<i>Sammendrag: (maks 200 ord)</i> For at norsk tørrfisk skal beholde sin sterke posisjon i det viktige italienske markedet blir det også stadig viktigere å kunne garantere kundene at fisken holder den avtalte kvaliteten. Det er viktig for vårt renommé i markedet, og sikrer forutsigbarhet og lønnsomhet for importører og bløyttere i Italia. En ønsker derfor å få utviklet et instrument

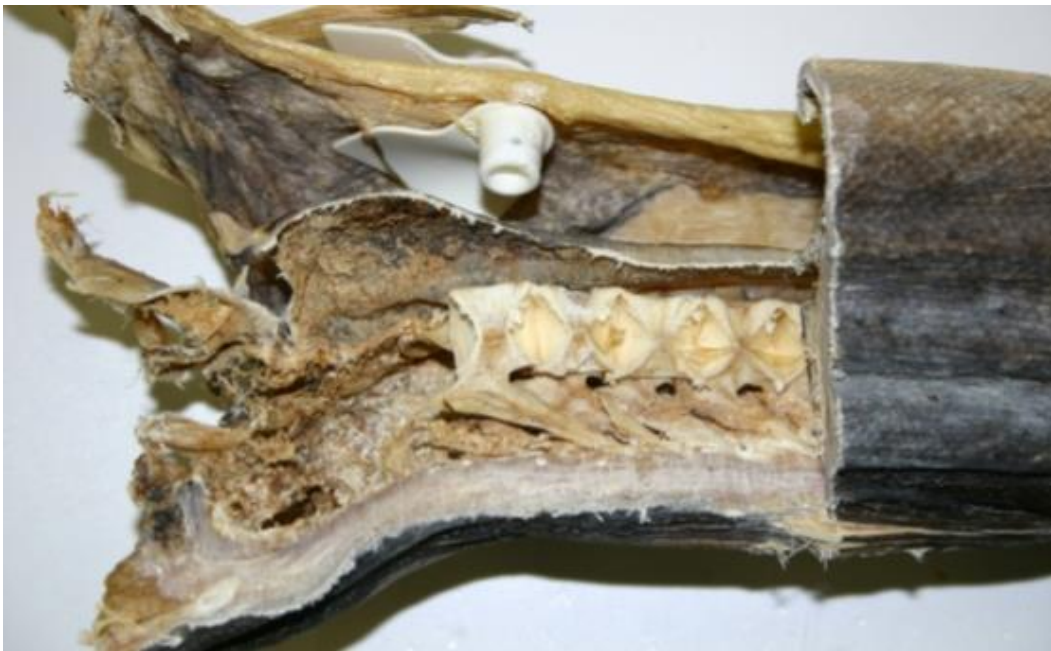
Figur 2 Makkspist fisk (H11). Ryggbeinet ligger bart, muskelen er borte

Makk: Fiskemuskel ser nærmest ut som om den er ”etset” vekk, og gjenstående muskelmasse er brunlig. Muskel i nakkeområder er borte, bare bein står igjen. Tilstanden er karakterisert ved intens, ubehagelig lukt. (Prøver A30, A9, H19, H11, L10).

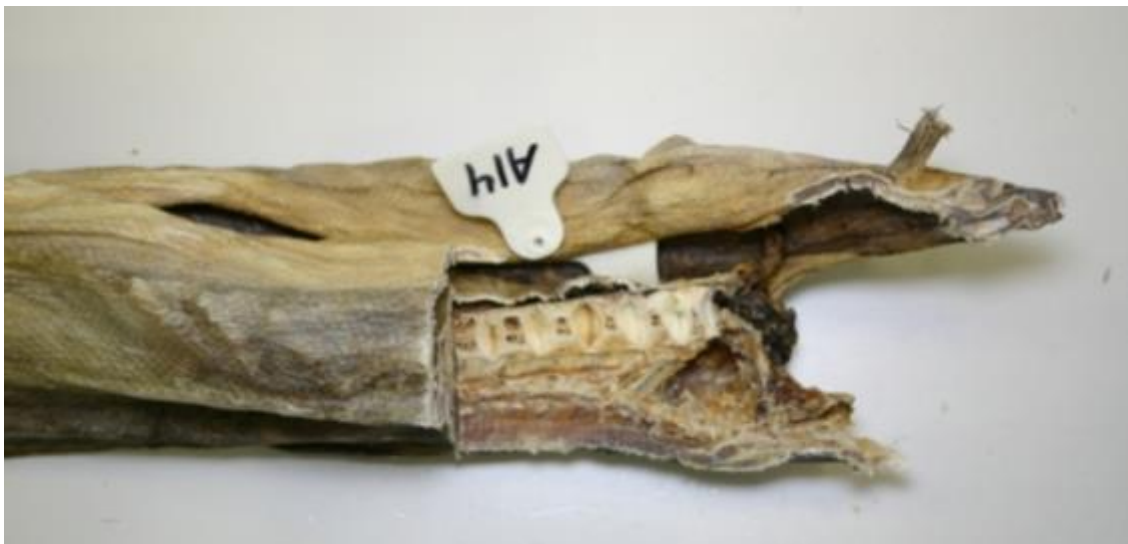
Figur 4 Fisk med blod i muskelen (A14). I snittflaten vises tydelig brun og rødlig farging

Blod i fiskemuskel: For et utrenet øye er dette vanskelig å se på tørrfisk. En indikasjon på blod i muskelen kan være blod/misfarging rundt ørebeinet. Vi har råstoff som er observert i fersk tilstand (gjelder fisken med blodfeil) og kunne derfor identifisere områder med blod. I hovedsak var områder med blod lokalisert i fisken, loinen. (Prøver T13, T10, T7, A22, A18, A17, A14).

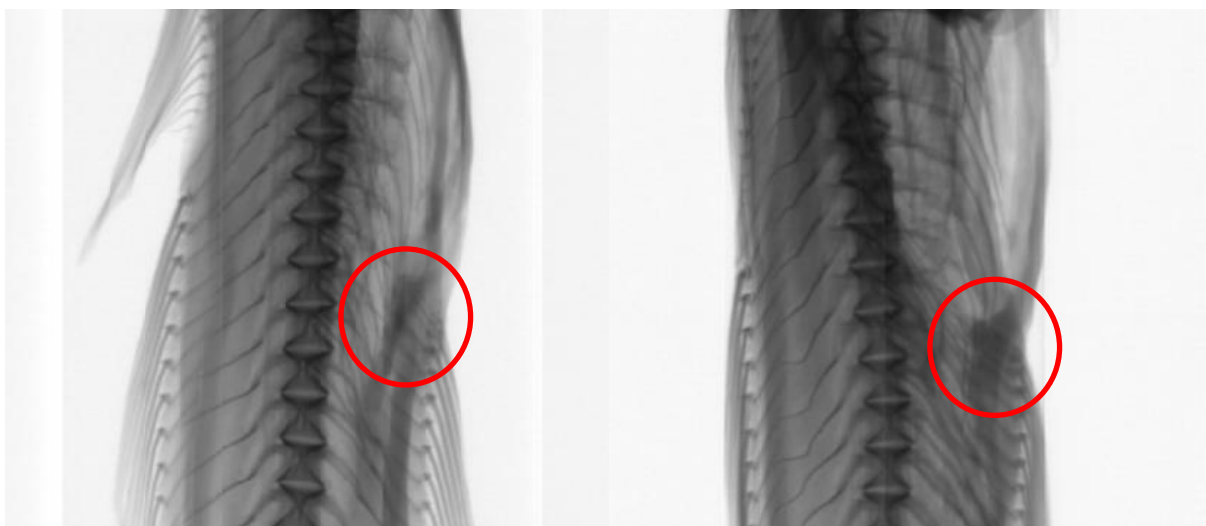
Figur 11 Utsnitt av to røntgenbilder fra to ulike tørrfisk med mucoso i gattområdet

Mucoso Mucoso er et fenomen som kan være vanskelig å påvise. Vi hadde en hypotese om at områder med mucoso hadde en annen tetthet en resten av tørrfisk. Dette ser ut til å stemme. I Figur 11 vises røntgenbilder av to tørrfisk med mucoso i gattområdet. Tørrfisk i bildet til venstre hadde svak mucoso i gattet, mens tørrfisk til høyre hadde kraftig mucoso.

I begge bildene i Figur 3 fremkommer mucoso som et mørkere felt i gattområdet. Når det gjelder mucoso i nakken og langs ryggbeinet klarte vi ikke å påvise noe i røntgenbildene. Hvorvidt det er mulig å påvise mucoso i disse områdene er derfor usikkert, men et større forsøk vil kunne avdekke dette.

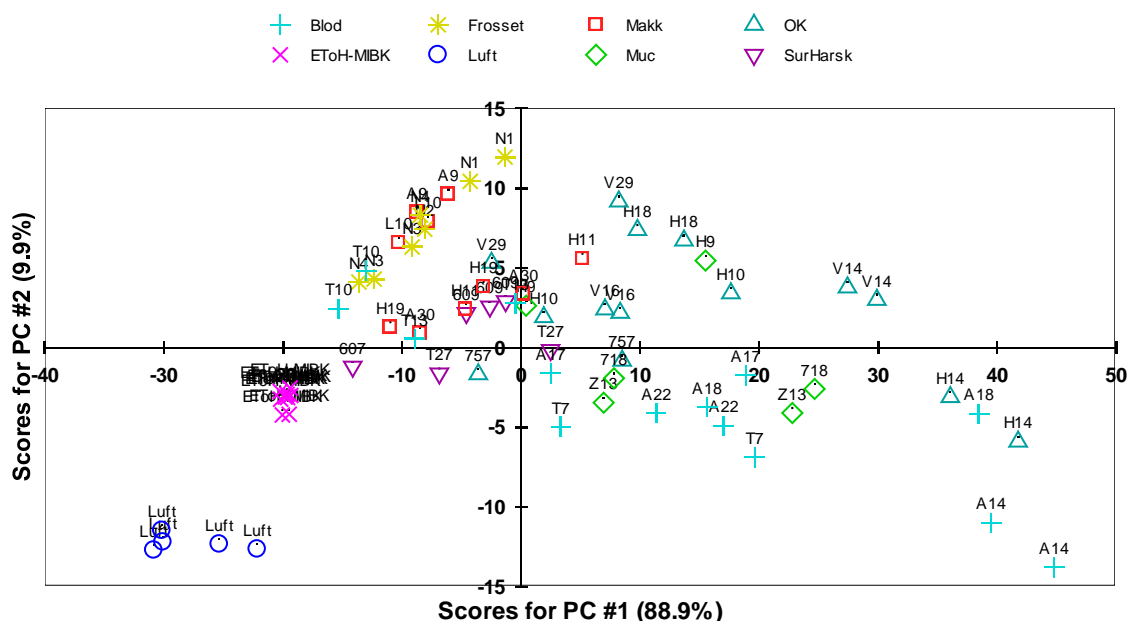
Figur 16 PCA plott basert på klassifisering etter utvanning av prøver med prøvenavn. Prøve 117 utelatt

Figurene viser i store trekk den samme grupperingen av prøver fra de ulike kvalitetsklasser. Det er interessant å legge merke til at prøvene T10 og T13 som ut fra begge klassifiseringen ble klassifisert som blod, i tillegg hadde påvist makk etter utvanning, og disse "blod" prøvene grupperer seg faktisk også sammen med rene makkprøver i øvre venstre kvadrant, mens de rene blodprøvene grupperer seg alle i nedre høyre kvadrant sammen med de fleste mucoso prøvene.

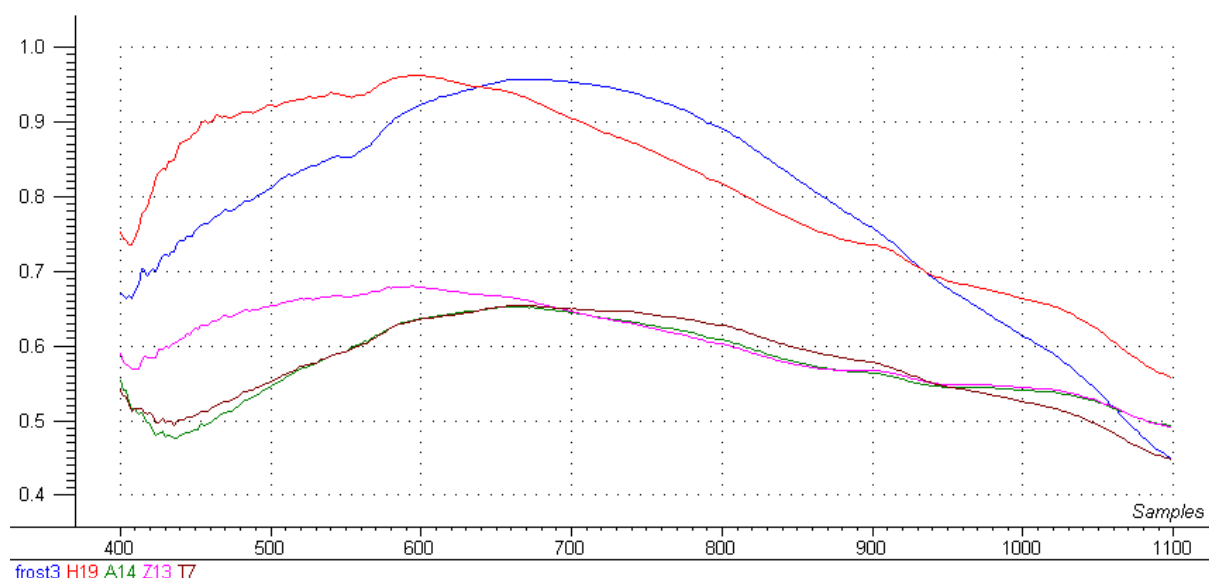
Figur 19 Transfleksjonsspektra fra ryggen på tørrfisk

Figur 19 viser eksempler på transfleksjonsspekter registrert på ryggen av tørrfisk. Det er en viss variasjon i spektrene, delvis avhengig av fargen på skinnet på tørrfisken og delvis avhengig av strukturen i fisken. Ved bruk av visuell inspeksjon av spektrene er det imidlertid vanskelig å finne klare trender som funksjon av råstoffets egenskaper. For å få fram eventuelle ulikheter og likheter mellom spektrene ble dataene undersøkt med PCA.

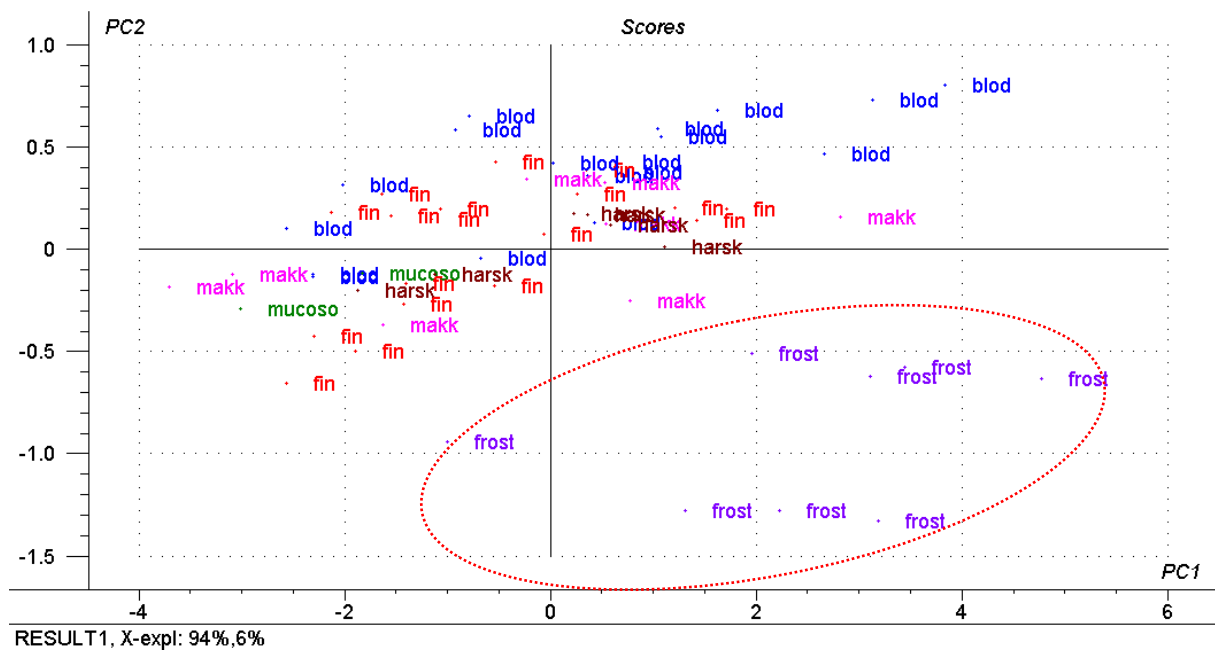
Figur 20 Score plot av NIR spektra fra ryggen av tørrfisen. Målereferansen er sensorisk evaluering av den utvanna fisken

I figur 20 vises et resultat av en PCA gjennomført på loinsspektre (målt på ryggen) fra tørrfisken. På hver fisk er det gjort to målinger på to punkter på ryggen av fisken. I dette tilfellet er analysen basert på nær infrarødt lys (700 til 1100 nm) og referansen som er brukt er sensorisk vurdering av den utvanna tørrfisken. Scoreplottet viser hvordan de ulike prøvene grupperer seg i forhold til hverandre, og de prøvene som skiller seg klarest fra de andre er fisken med frostskaader. I figuren ser en også at prøvene med blod i muskelen dominerer øvre del av plottet. Grupperingen av frostfisk og blod kommer tydeligst fram når NIR delen av spektrene benyttes i analysen.
