Evaluering av system for automatisk deteksjon av kveis i torskefileter

Agnar H. Sivertsen og Karsten Heia

Rapport

Rapportnr.:
 28/2010

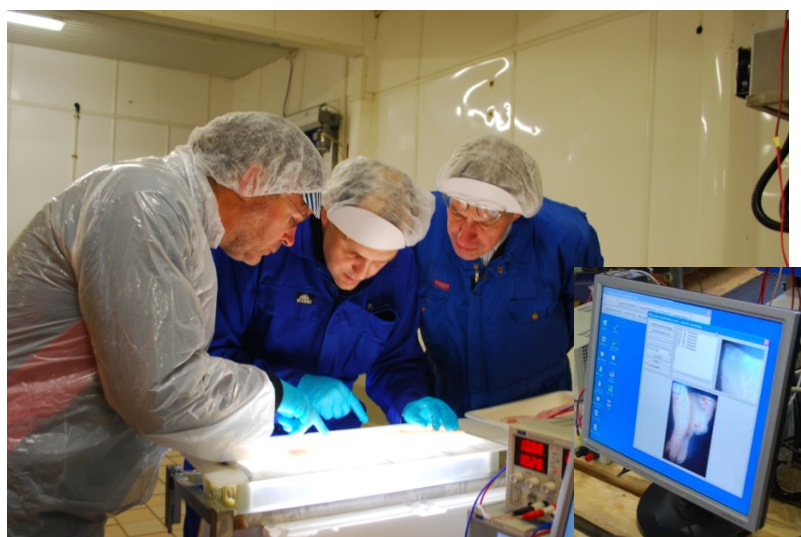
Figur 2 Manuell inspeksjon på lysbord. Alle potensiell flekker ble snittet og undersøkt. Kveis ble registrert direkte i bildet fra inspeksjonsmaskinen og senere brukt for å evaluere ytelsen til systemet.

Instrumenteringen ble plassert på et kjølerom ved siden av filethallen. 130 fileter med mye kveis ble sortert ut av trimerne og partier på 20 skinnfrie og utrimmede fileter ble sendt igjennom inspeksjonsmaskinen. Filetene ble etterpå grundig inspisert på lysbord, der to og to inspiserte 10 fileter hver (lysbord 1 og 2 i Figur 1) fra både filetsiden og skinnsiden. Mistenkelige flekker ble snittet opp og dybde, posisjon samt farge ble registrert på en datamaskin for alle påviste kveis (Figur 2). Senere ble disse manuelle registreringene sammenlignet med datamaskinens resultat og ytelsen med tanke på deteksjonsrate og falske alarmer ble beregnet. Til slutt ble trimerne bedt om å gi oss 20 trimmede fileter uten kveis. Totalt ble 150 fileter undersøkt.
