Strømmen-rør FHF 901455

Paul Jacob Helgesen og Audny Hellebø

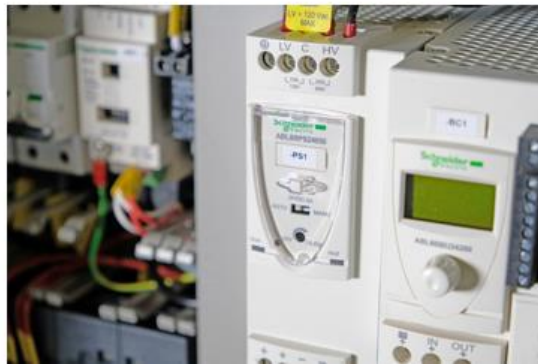
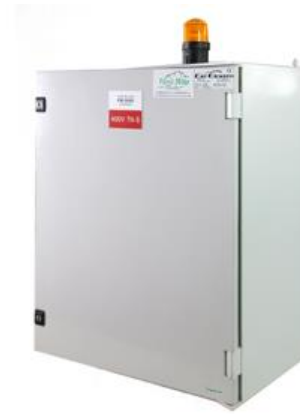
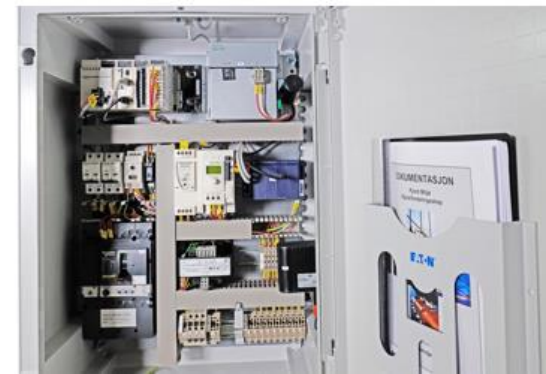
Fakta om Strømmen-rør

- det har en kapasitet og spredningsdesign som skifter ut vannet i merden veldig effektivt, så effektivt at skjørtene må modifiseres med mulighet for å jevne ut salinitetsforskjellen som oppstår.
- det gir kontrollert tilførsel av vann fra ønsket dyp og sprer dette effektivt i øvre del av merdvolumet. Det blir ikke tatt med vann (og partikler) fra hele vannsøylen, kun inntaksdypet, og man har kontroll på inntak/utløp.
- det har regulerbar effekt og pumpehastigheten på vannet kobles mot oksygennivå i merden.
- har en alarmfunksjon i tilfelle driftsstans - slik at man sikrer fiskevelferden og gode miljøparametere
- beredskap og driftssikkerhet har stort fokus - HMS er ivaretatt
- systemet kan kombineres med eksisterende oppdrettsanlegg, og krever lite tilpasning av produksjonsenheter

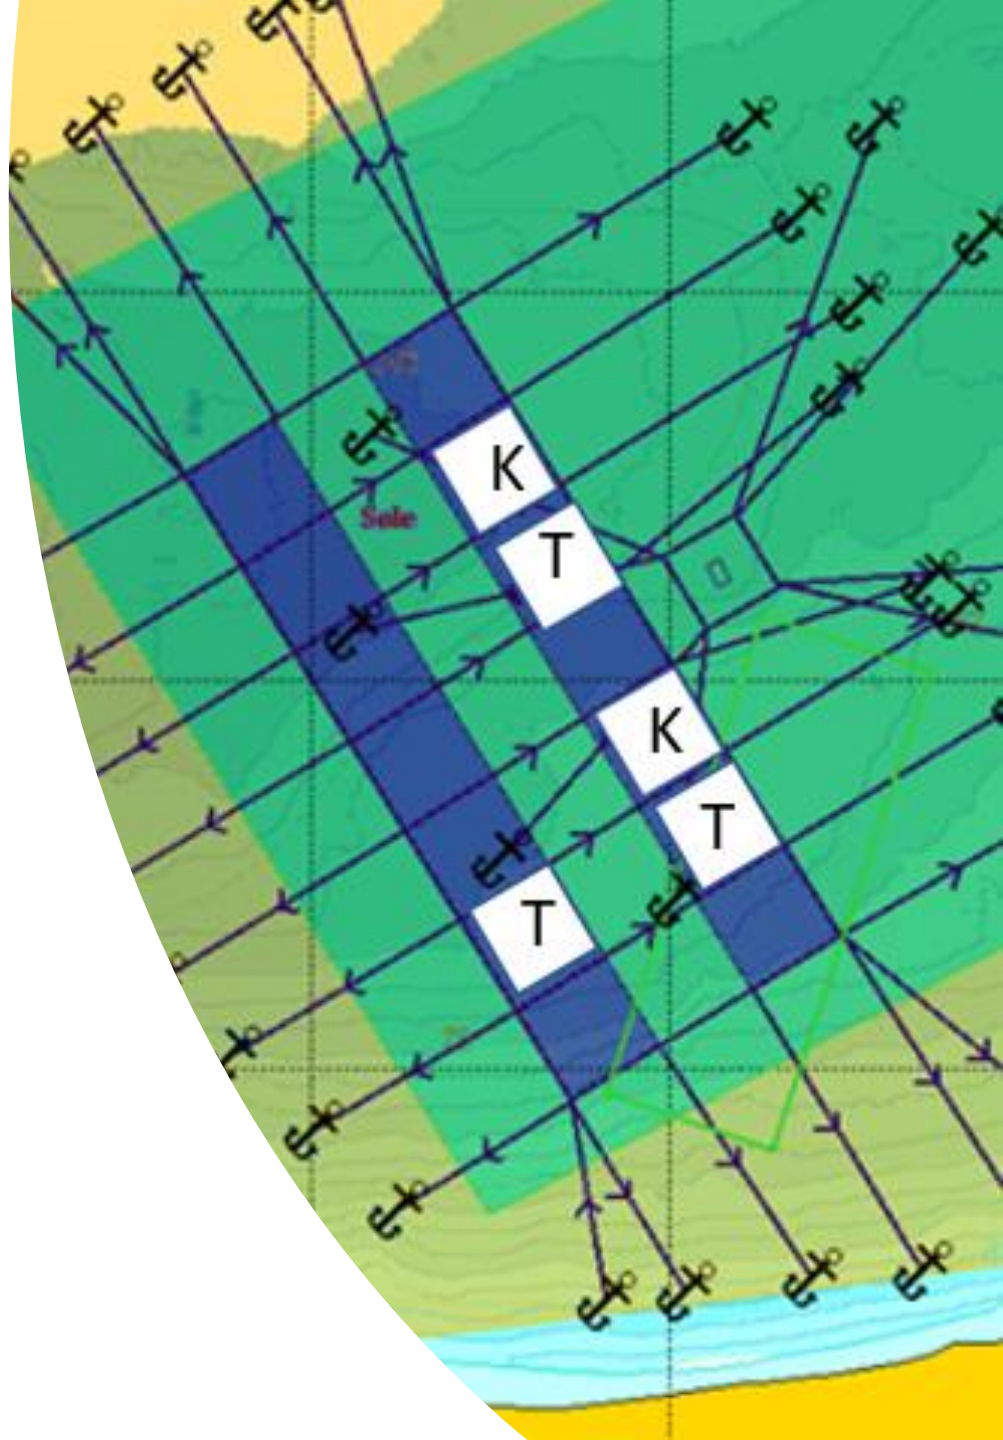
Strømmen-rør uttestet på lokalitet

- Tidsperiode: V2018-H2019
- Merder: 2 kontroll og 2 eksperimentell, etter splitting 3 av hver
- Antall fisk i merder: ca 190 000
- Rensefisk: ja, forhold 1:12 (laks:rensefisk i uke 35, 2018)
- Skjørt: 8 m (Strømmenrør (T) og kontrollmerder (K))
- Splitting av fisk: Mai 2019

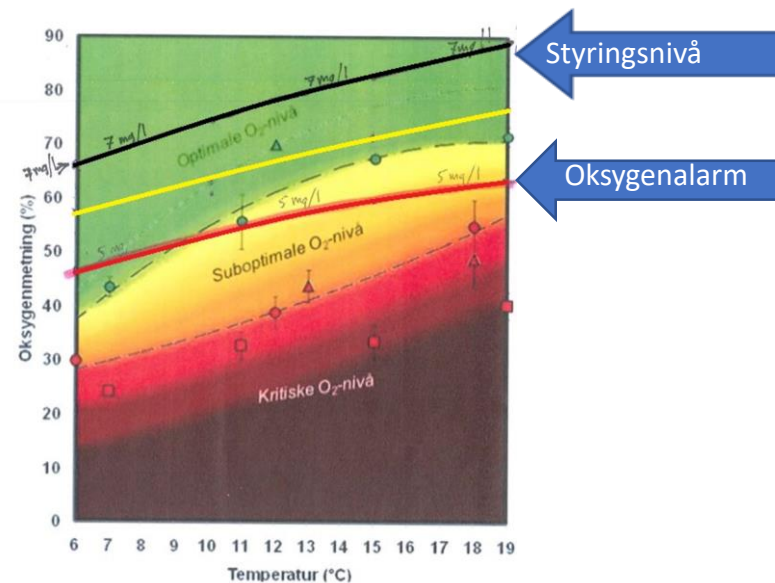
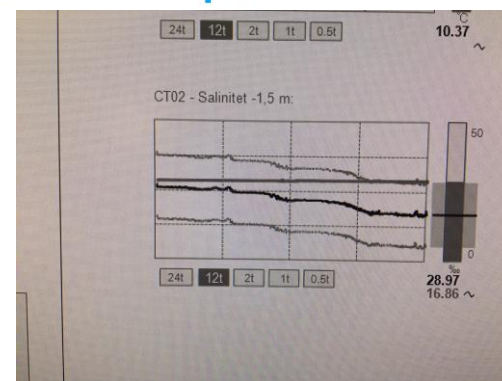
- Pumping av vann automatisk regulert basert på ønsket oksygennivå i skjørtet.
- Alarmer for oksygen og driftsstans gir verdifull beredskapstid.
- Automasjon for å unngå høye salinitetsforskjeller, og alarmer for å håndtere risiko knytt til salinitetsforskjeller.
